# 令和8年度（夏） 河川、ダム、砂防、海岸施設の安全利用点検の実施結果について

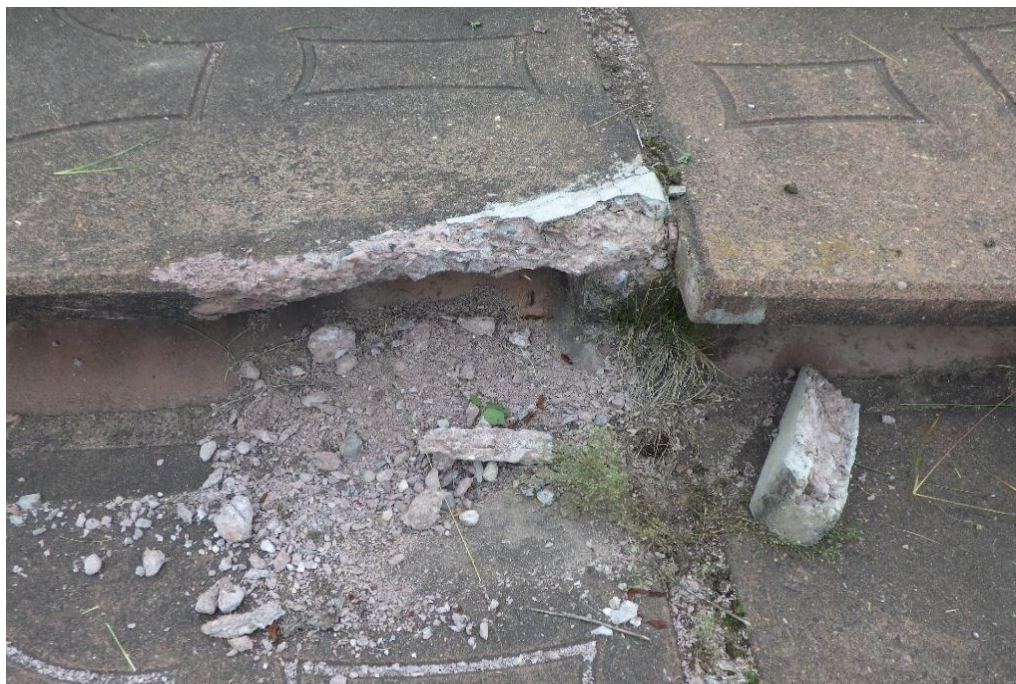
## 河川等の安全利用点検 改善措置実施予定箇所 状況写真①

○撮影場所：北見市 常呂川 左岸 KP=46.8付近  
○写真説明：階段護岸の一部損傷を確認

| 管理事務所名 | 河川名 | 点検箇所 | 点検月日 | 点検結果及び対策 |
|---|---|---|---|---|
| 北見河川事務所 | 常呂川 | 北 見 市 春光町グラウンド～香りゃんせ公園<br>・階段護岸、スロープ | 7月2日 | 階段護岸の一部損傷(写真①)7月2日に見出し杭設置済み(R9補修予定)<br>階段護岸の一部損傷(写真②)7月2日に補修確認 |

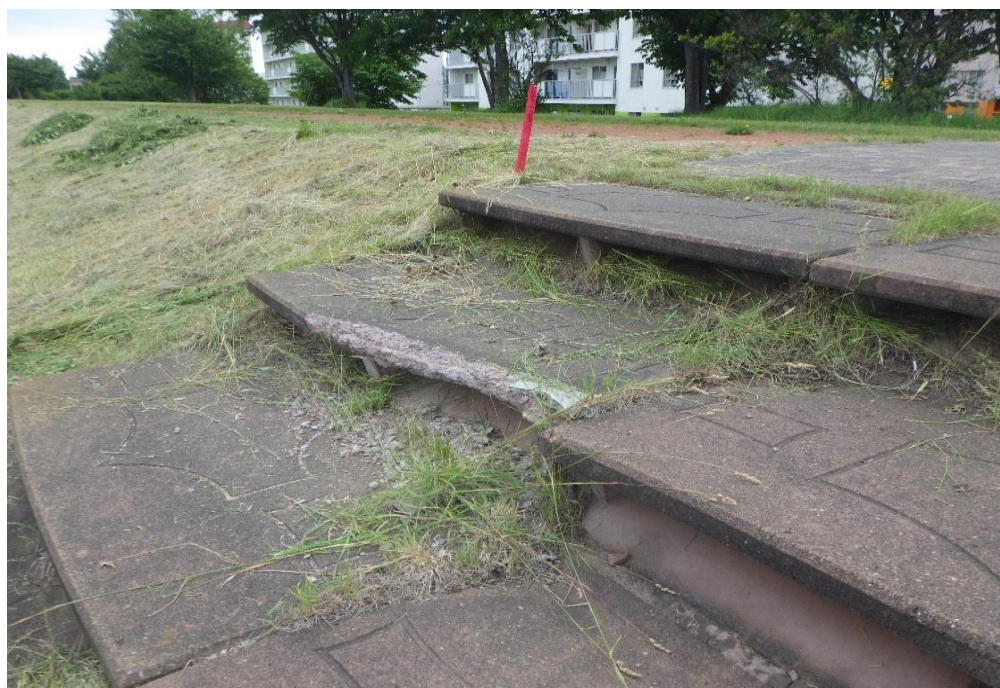
○撮影場所：北見市 常呂川 左岸 KP=46.8付近  
○写真説明：階段護岸の一部損傷を確認

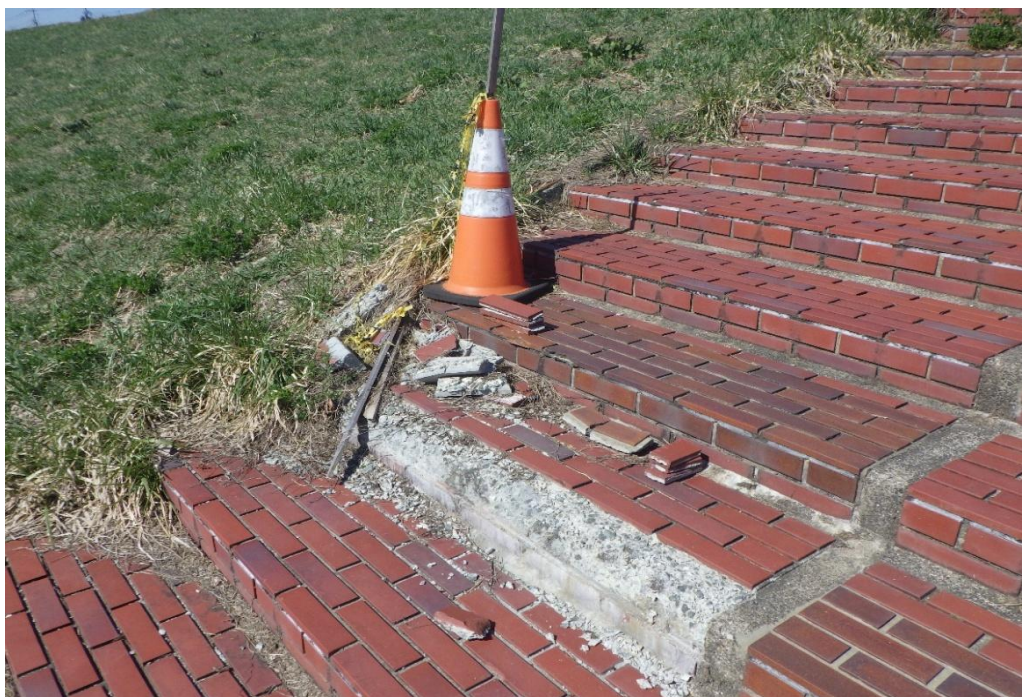
## 河川等の安全利用点検 改善措置実施済箇所 状況写真②

○撮影場所：北見市 常呂川 左岸 KP=47.0付近  
○写真説明：階段護岸の一部損傷を確認

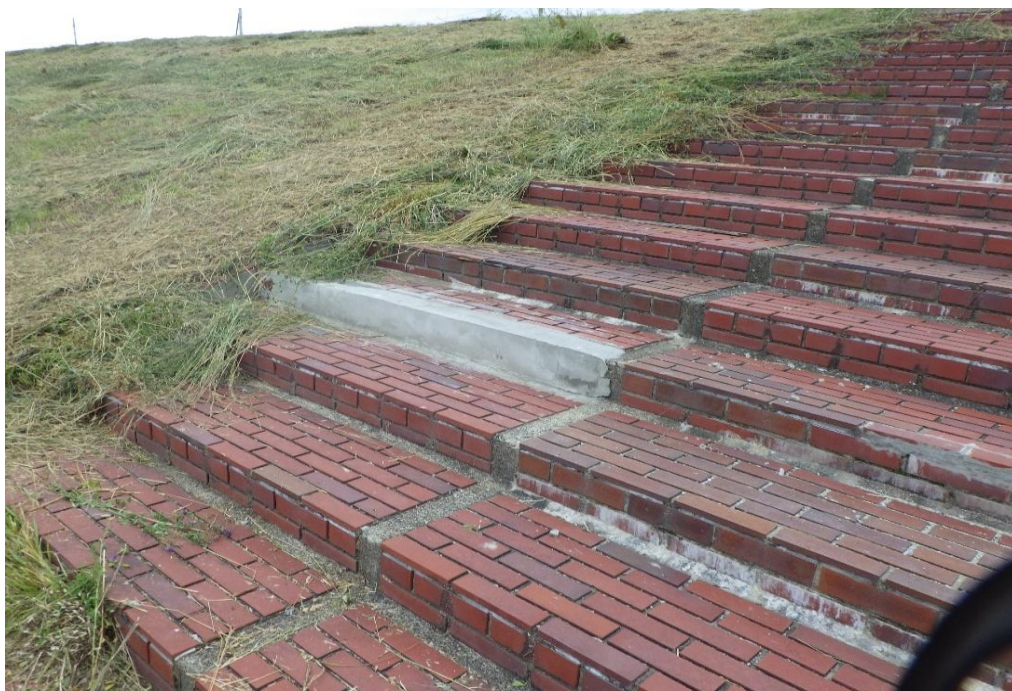
○撮影場所：北見市 常呂川 左岸 KP=47.0付近  
○写真説明：階段護岸の補修箇所を確認

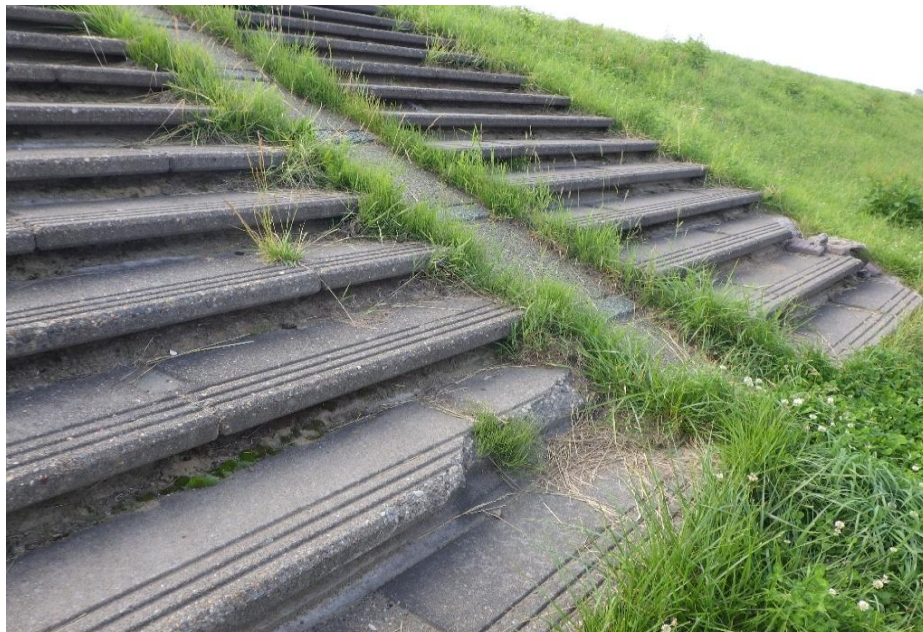
## 河川等の安全利用点検 改善措置実施予定箇所 状況写真③

○撮影場所 : 北見市 常呂川 右岸 KP=49.0付近  
○写真説明 : 階段護岸の一部損傷を確認

| 管理事務所名 | 河川名 | 点検箇所 | 点検月日 | 点検結果及び対策 |
|---|---|---|---|---|
| | | 北 見 市 川東パークゴルフ場<br>・階段護岸、スロープ | | 階段護岸の一部損傷(写真③)7月2日に見出し杭設置済み(R9補修予定) |

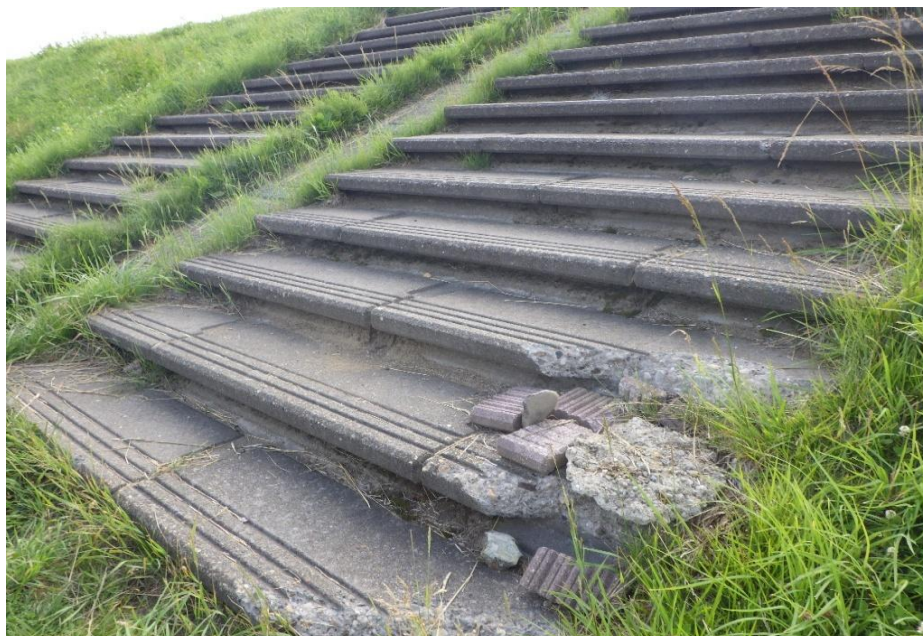
○撮影場所 : 北見市 常呂川 右岸 KP=49.0付近  
○写真説明 : 階段護岸の一部損傷を確認

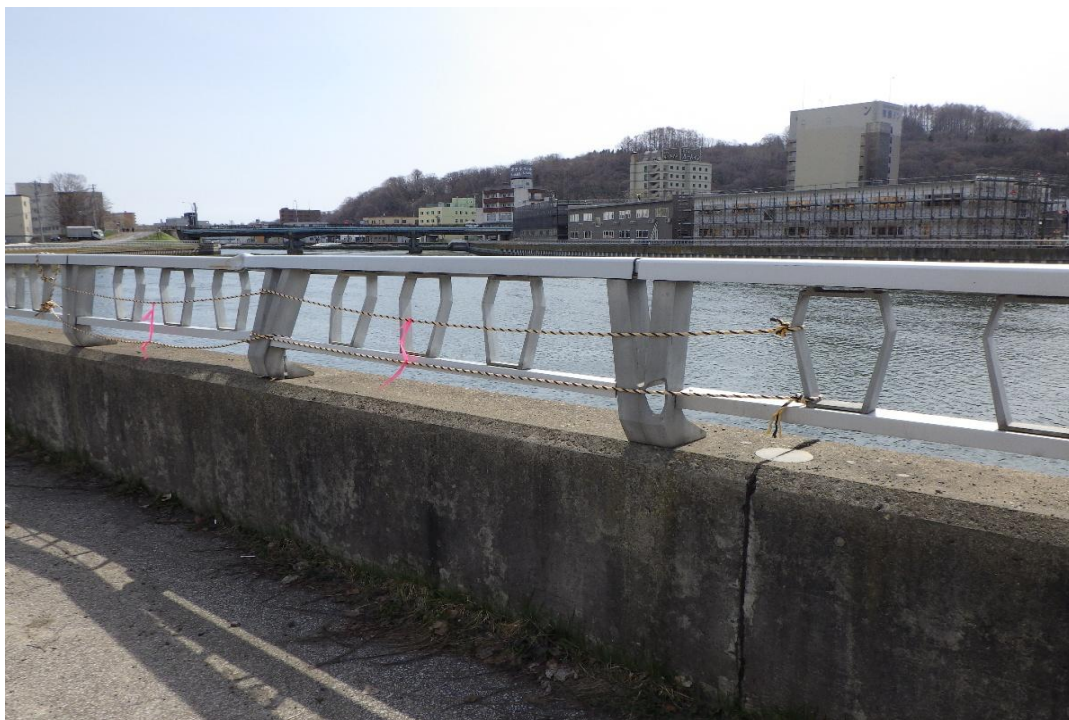
## 河川等の安全利用点検 改善措置実施予定箇所 状況写真④

- 撮影場所 : 網走市 網走川 左岸 KP=2.2付近
- 写真説明 : 柵の一部損傷を確認

| 管理事務所名 | 河川名 | 点検箇所 | 点検月日 | 点検結果及び対策 |
|---|---|---|---|---|
| | 網走川 | 網 走 市 網走橋～鏡橋（刑務所前）<br>・堤防、階段 | 7月3日 | 階段護岸及び柵の一部損傷(写真④、⑤)4月17日にテープ又はコーン設置済み(R9補修予定) |

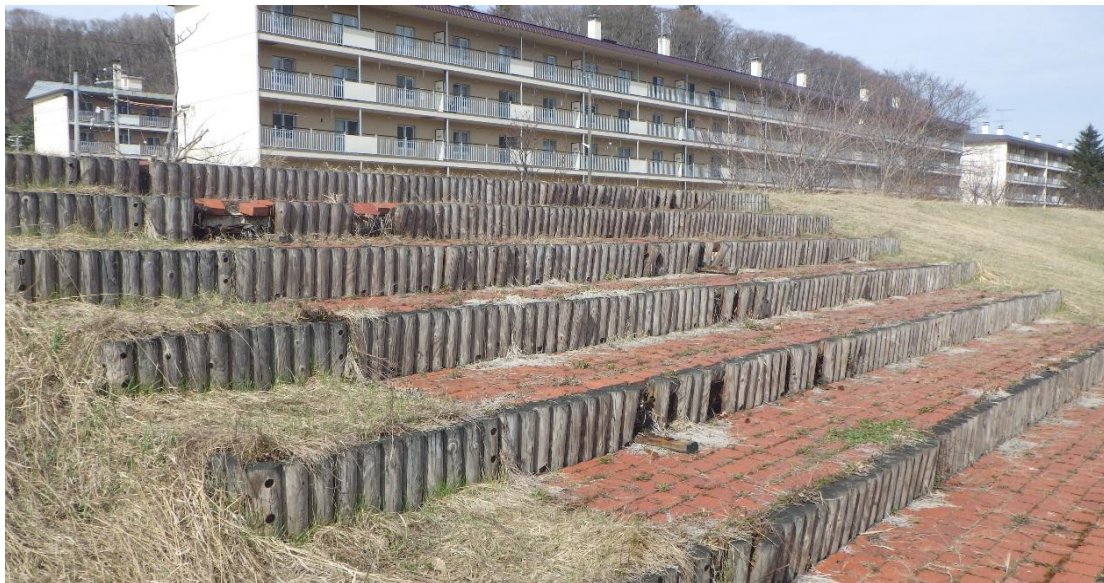
## 河川等の安全利用点検 改善措置実施予定箇所 状況写真⑤

○撮影場所：網走市 網走川 左岸 KP=3.8付近  
○写真説明：階段護岸の一部損傷を確認

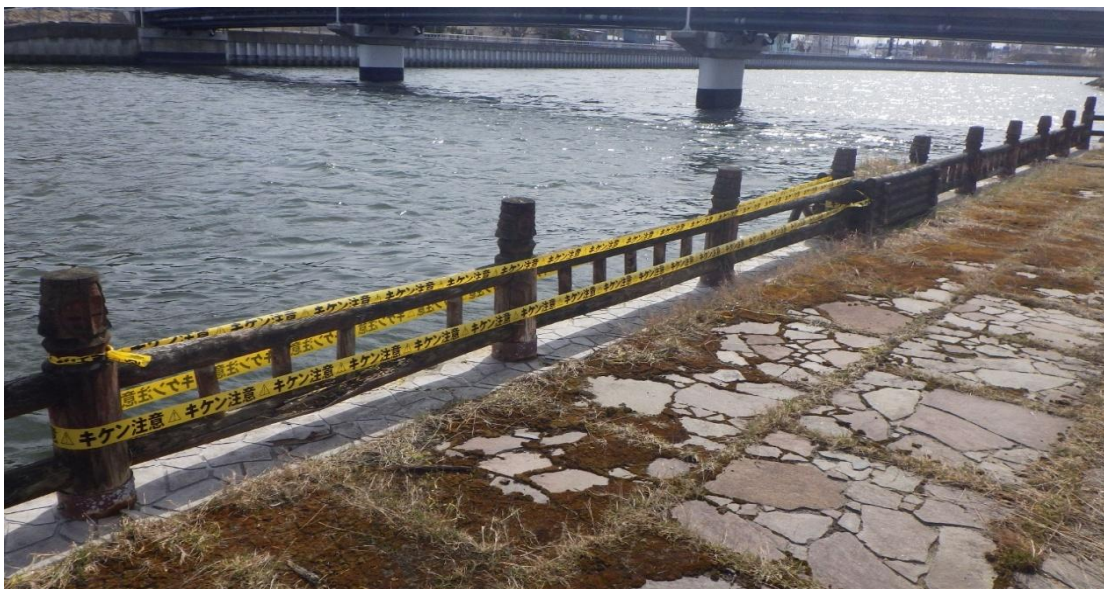
○撮影場所：網走市 網走川 左岸 KP=3.8付近  
○写真説明：柵の一部損傷を確認

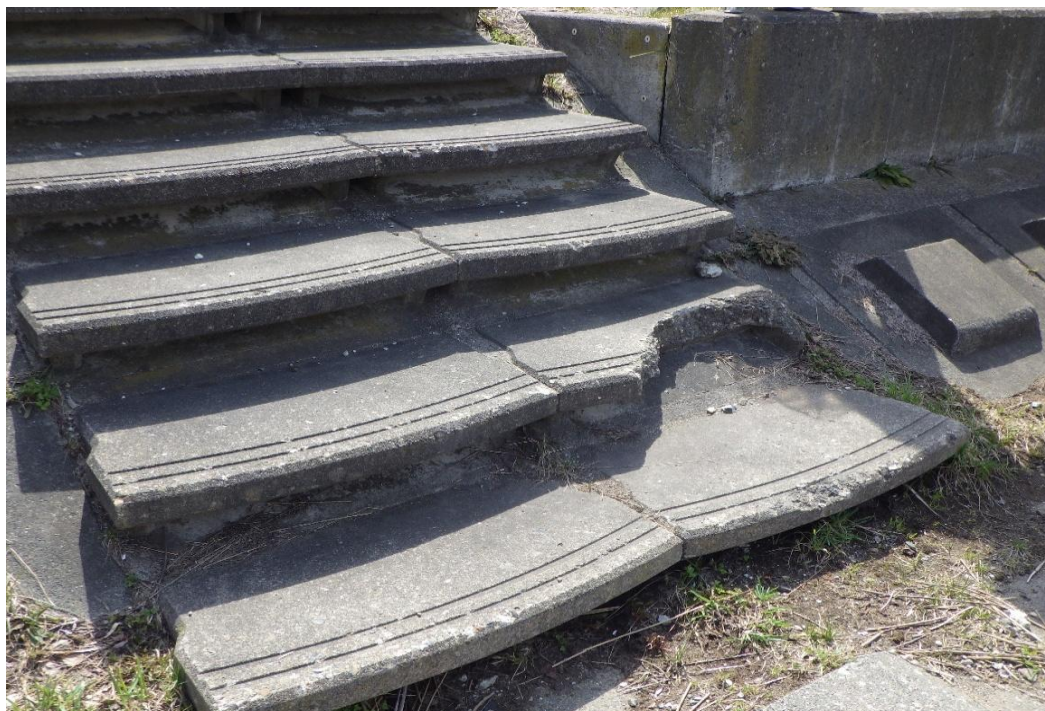
## 河川等の安全利用点検 改善措置実施予定箇所 状況写真⑥

- 撮影場所 : 網走市 網走川 右岸 KP=5.0付近
- 写真説明 : 護岸の一部損傷を確認

| 管理事務所名 | 河川名 | 点検箇所 | 点検月日 | 点検結果及び対策 |
|---|---|---|---|---|
| | | 網 走 市 呼人キャンプ場、大曲公園<br>・低水護岸 | | 階段護岸及び柵の一部損傷(写真⑥、⑦)4月17日にテープ又はコーン設置済み(R9補修予定) |

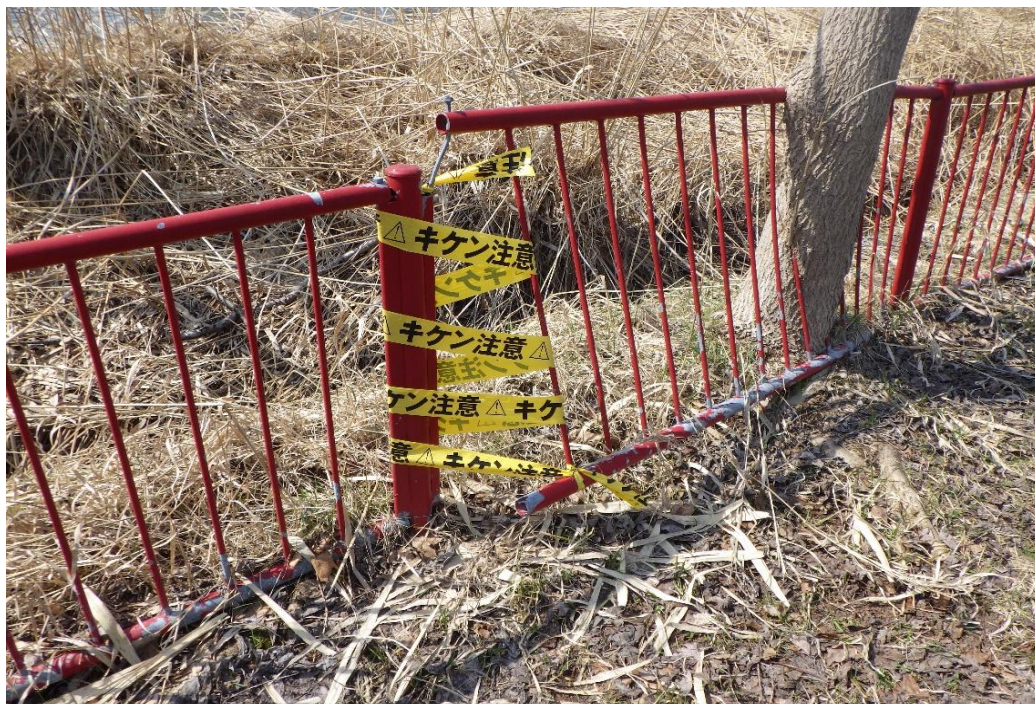
## 河川等の安全利用点検 改善措置実施予定箇所 状況写真⑦

- 撮影場所 : 網走市 網走川 右岸 KP=5.8付近
- 写真説明 : 柵の一部破損を確認

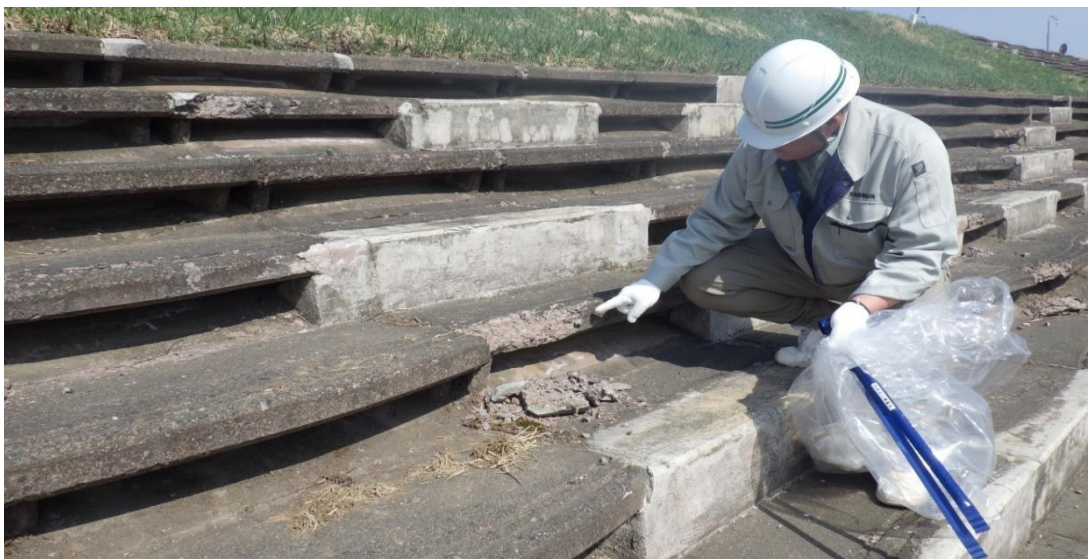
## 河川等の安全利用点検 改善措置実施済箇所状況 写真⑧

○撮影場所 : 美幌町 網走川 大正橋上流左岸 KP=31.3付近  
○写真説明 : 階段護岸の一部損傷を確認

| 管理事務所名 | 河川名 | 点検箇所 | 点検月日 | 点検結果及び対策 |
|---|---|---|---|---|
| | | 美 幌 町 河畔公園～パークゴルフ場～航空公園<br>・階段護岸 | | 階段護岸一部損傷(写真⑧)7月3日に補修確認 |

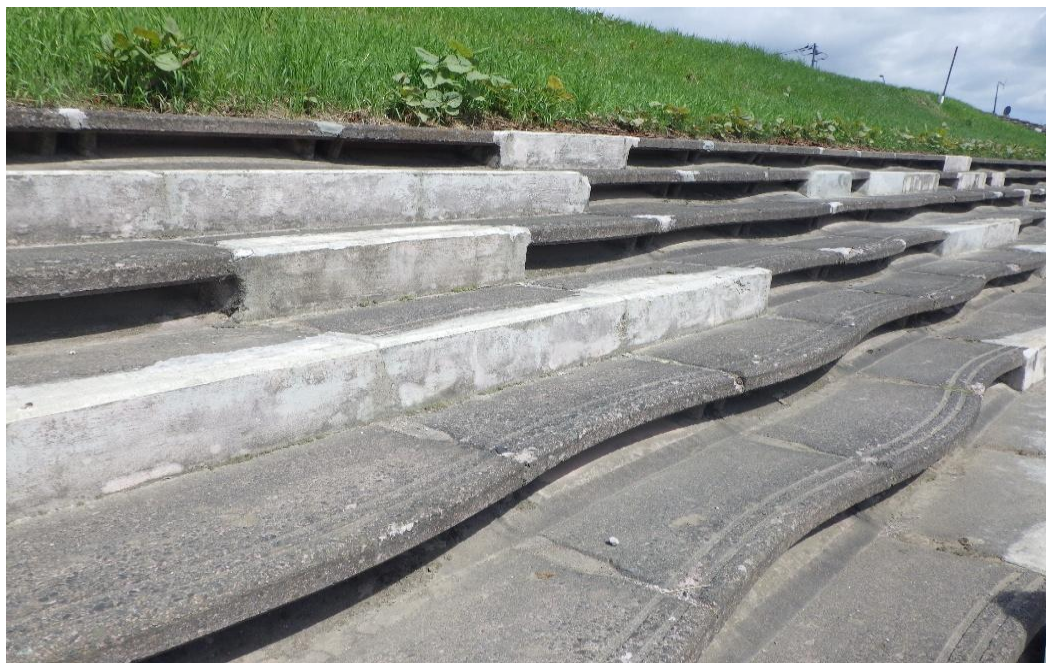
○撮影場所 : 美幌町 網走川 大正橋上流左岸 KP=31.3付近  
○写真説明 : 階段護岸の補修箇所を確認
