第2回 常呂川堤防調査委員会資料

平成28年12月19日

国土交通省
北海道開発局
網走開発建設部

1. 決壊箇所^①の被災メカニズムの検証 (補足説明)

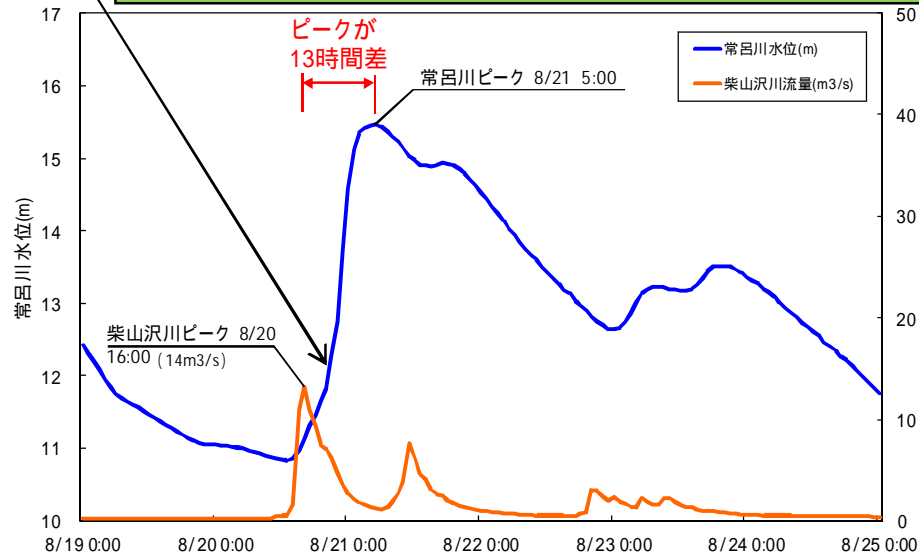
常呂川の水位と柴山沢川の流出ハイドロ

- ・流路延長の短い柴山沢川は、洪水が早期に流出し8/20 16:00にピークが発生。
- ・常呂川は流路延長が長いいため8/21 5:00にピークが発生。

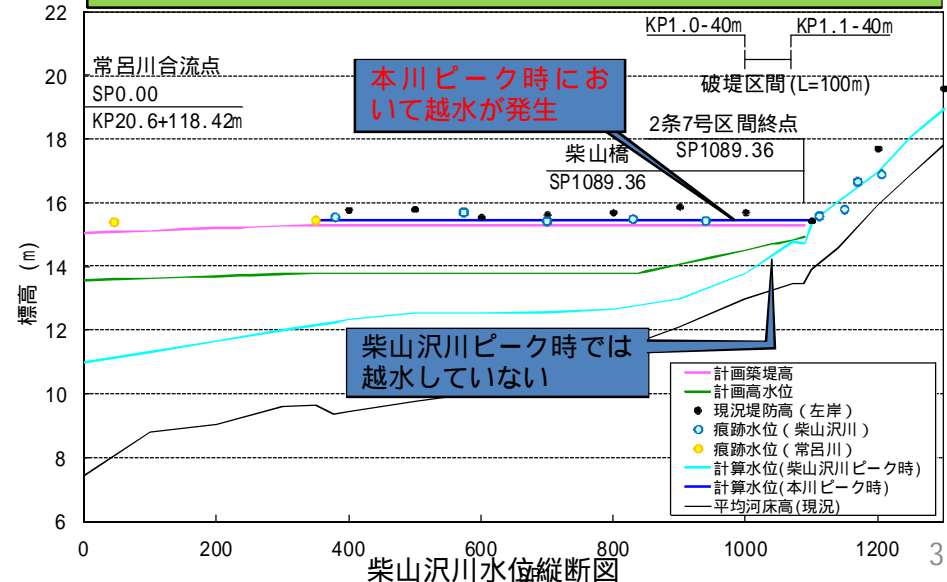
柴山沢川水位縦断面図

- ・柴山沢川ピーク時には堤防高より水位が低く越水が発生しない水位である。河川巡視(20日15:00)において越水がないことを確認。
 - ・常呂川ピーク時には常呂川の背水の影響を受け越水する水位である。
- 以上より、柴山沢川の決壊は本川の背水による影響である。

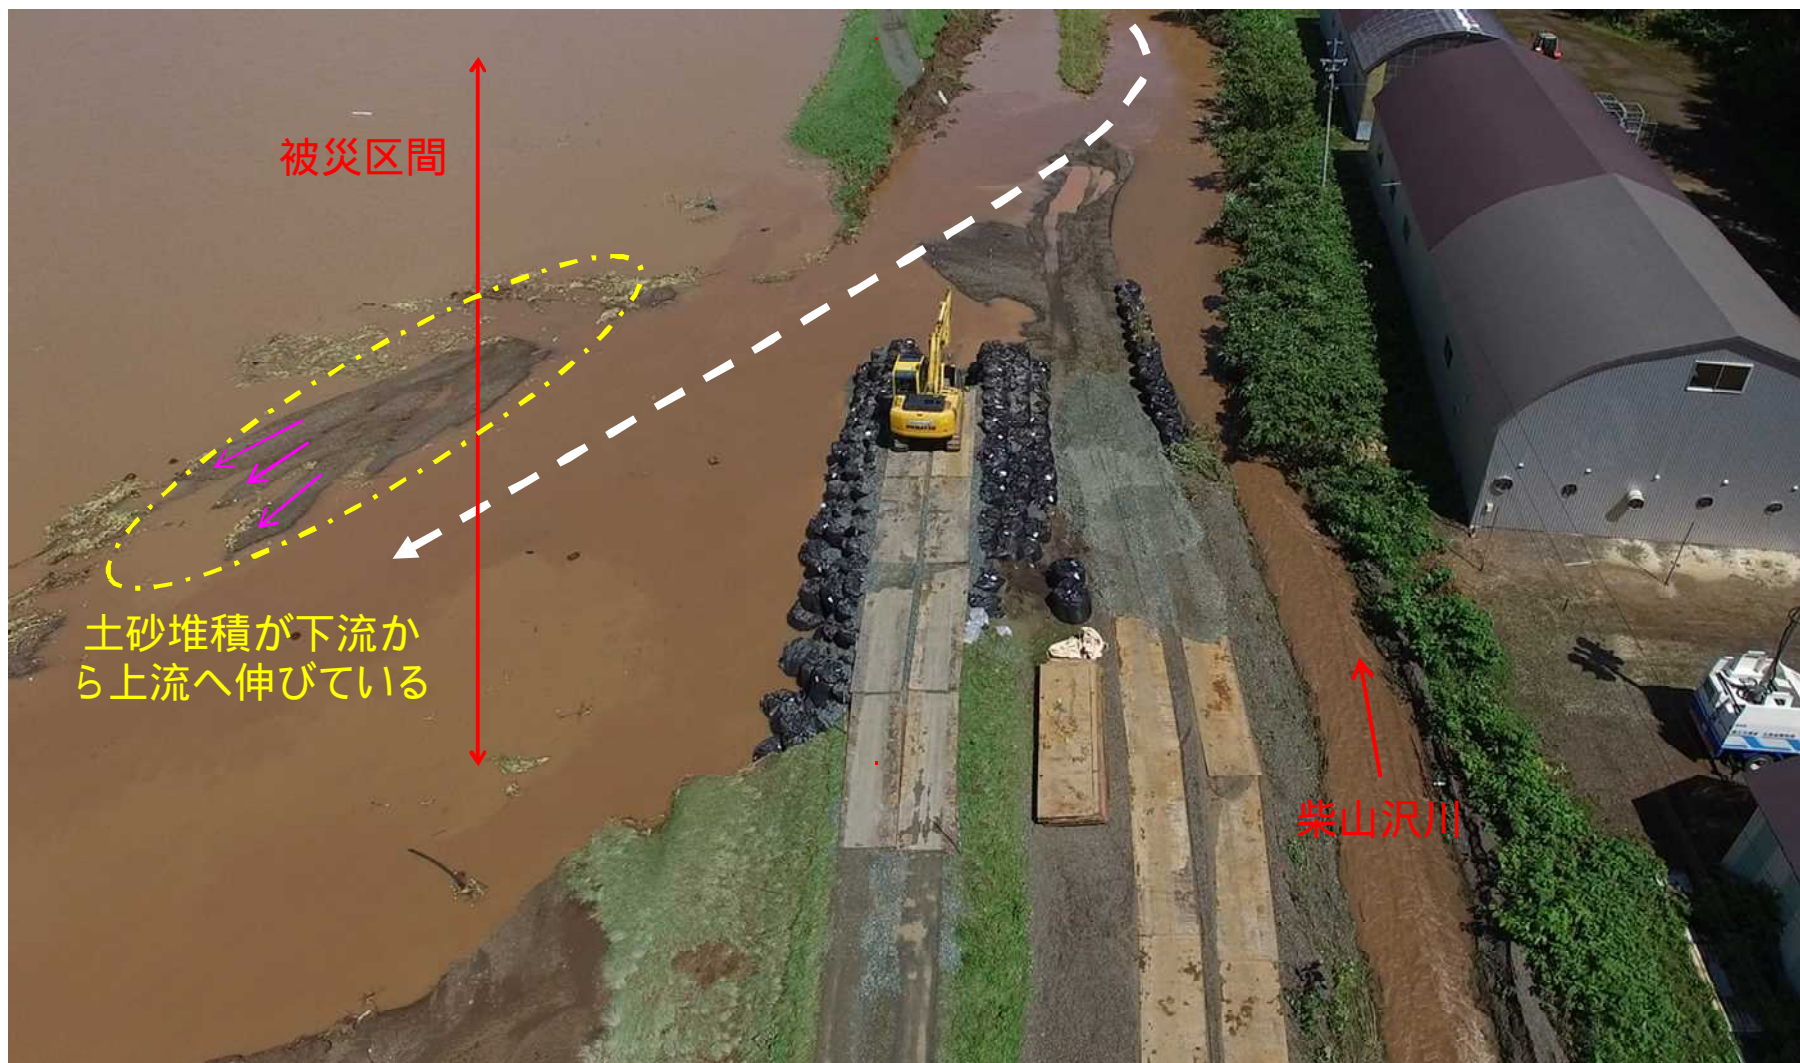
直線部であること、上流から流下方向を見ても低水路部の侵食が見られないこと、土砂堆積の状況から流向は下流から上流に向かっている。そのため、決壊は常呂川の背水によるものと推測される。

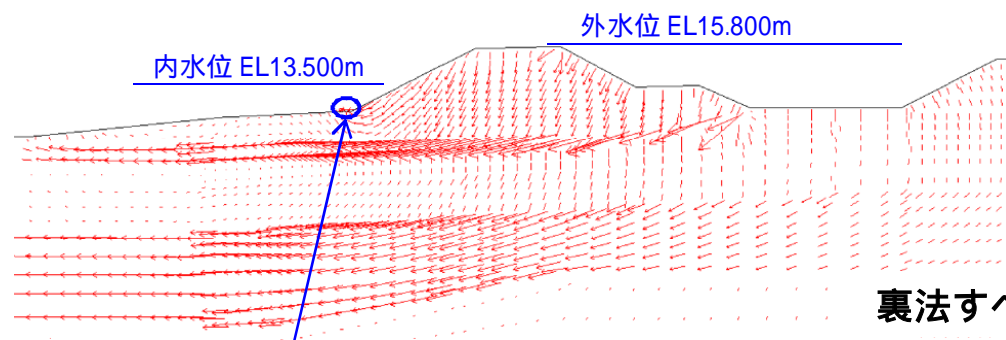
パイピング破壊に対する計算結果

局所動水勾配(水平) : $0.137 < 0.5$ (OK)
局所動水勾配(鉛直) : $0.291 < 0.5$ (OK)

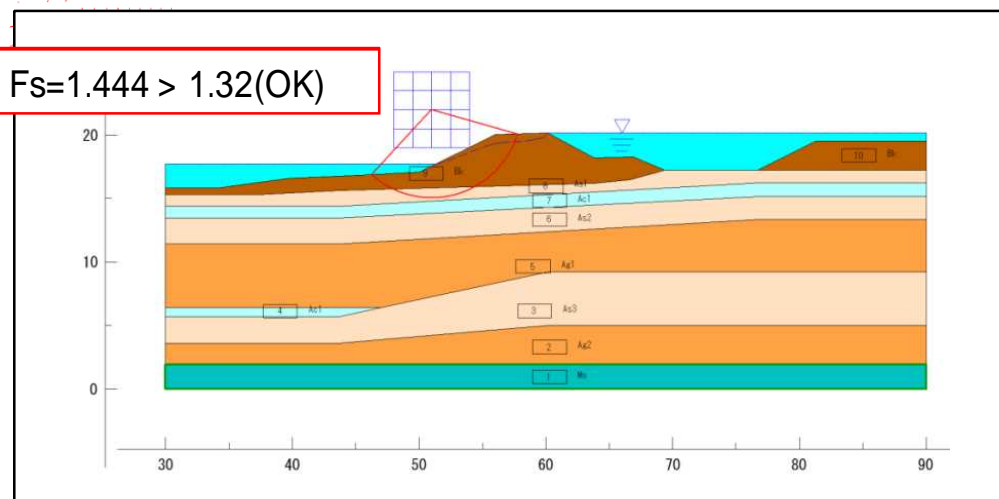
裏法すべり破壊に対する計算結果

$Fs=1.444 > 1.32$ (OK)

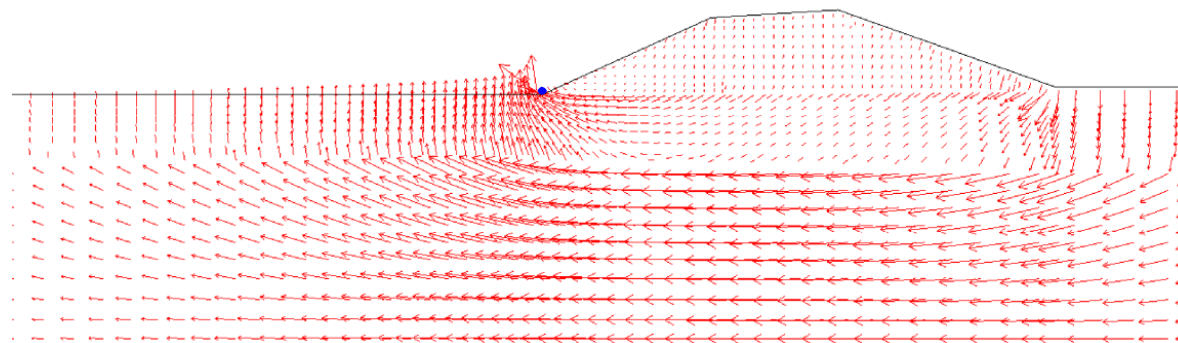
照査結果図

出水時の再現結果から浸透に対する安全性は基準値を満足しない結果となった。
このため、基礎地盤に浸透破壊が生じて噴砂が発生したと推定される。

局所動水勾配

(鉛直) : $0.70 > 0.5$ **NG**

(水平) : $0.87 > 0.5$ **NG**

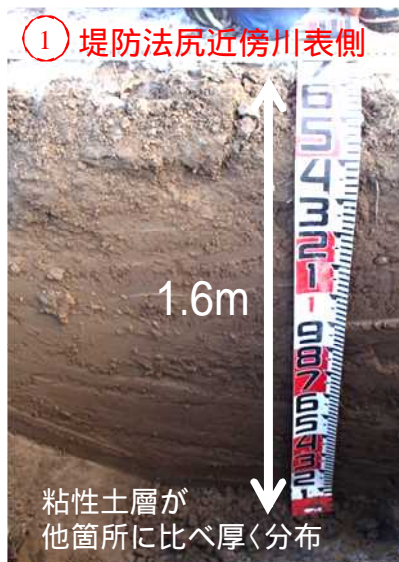
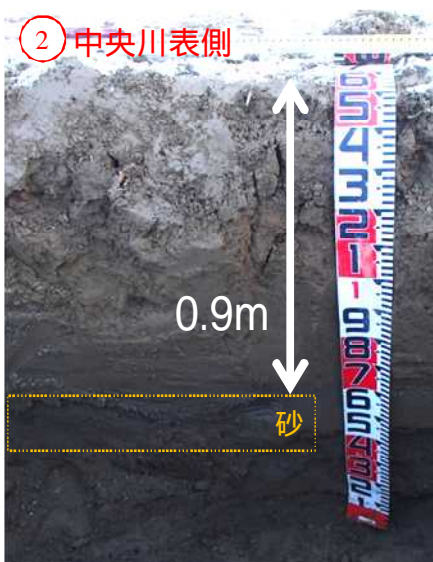
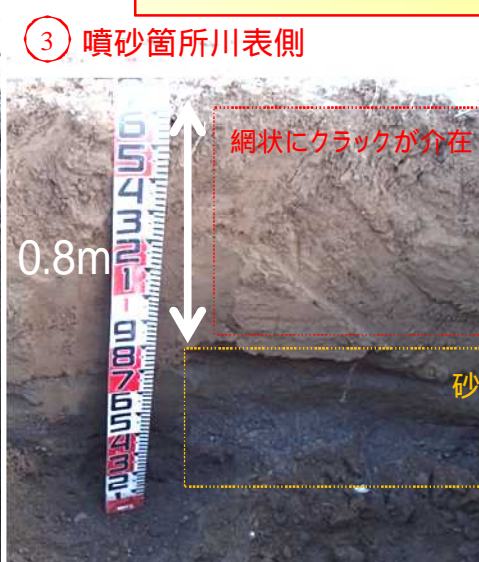
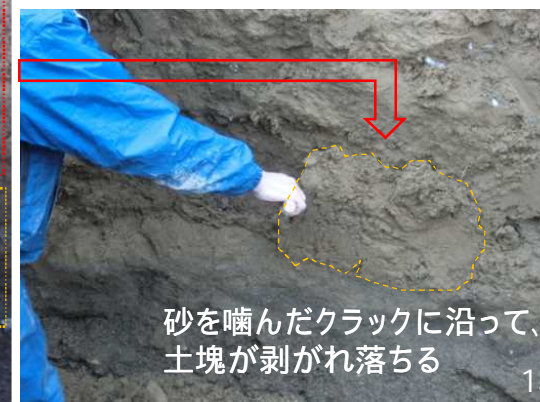
- ・ 堤内側は農地であり、粘性が高い地盤が表面に分布している。
- ・ 粘性土の層厚等は一様でないため、法尻より離れた位置であっても地質的な弱部があれば噴砂が発生
- ・ 明確なパイピングホール、みず道は確認できず。
(ただし、網状に砂を噛んだクラックが無数に存在)
- ・ 噴砂直下の試掘箇所は緩く、崩れやすい。
- ・ 表土の被覆層が薄いところから噴砂が発生する傾向にある。
- ・ 試掘の結果、緩み箇所はレーダー探査との整合がとれていた。

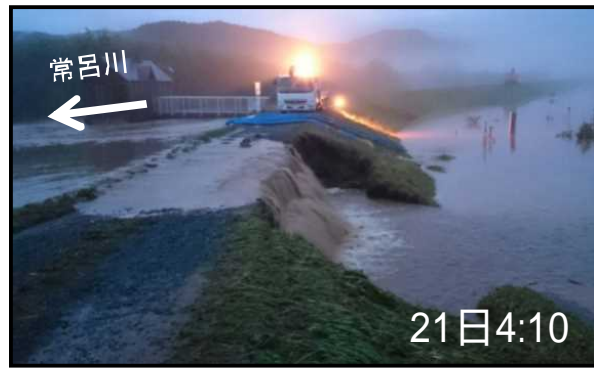
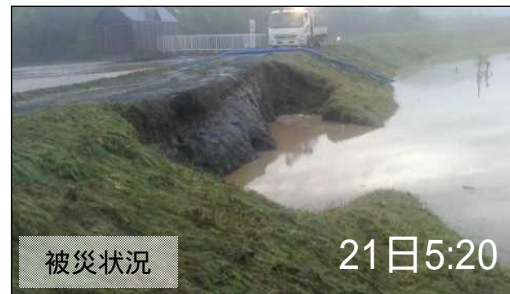
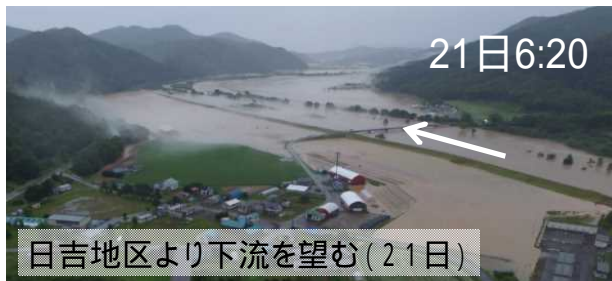
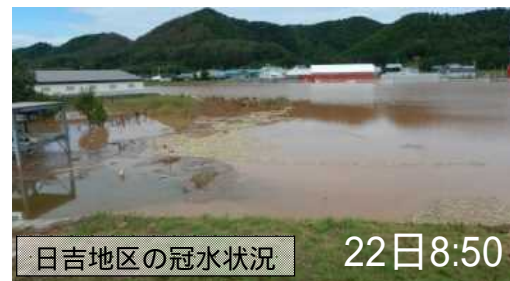
左岸22.6k 堤防裏法崩れ

日吉30号樋門地点では、常呂川本川の水位影響を受け越水し、堤防の裏法が崩れたが、決壊には至らなかった。

近傍の太茶苗観測所の越水確認は、21日0時40分であり、当該地点での越水終息が5時20分であり、少なくとも約5時間程度は越水していたと推定できる

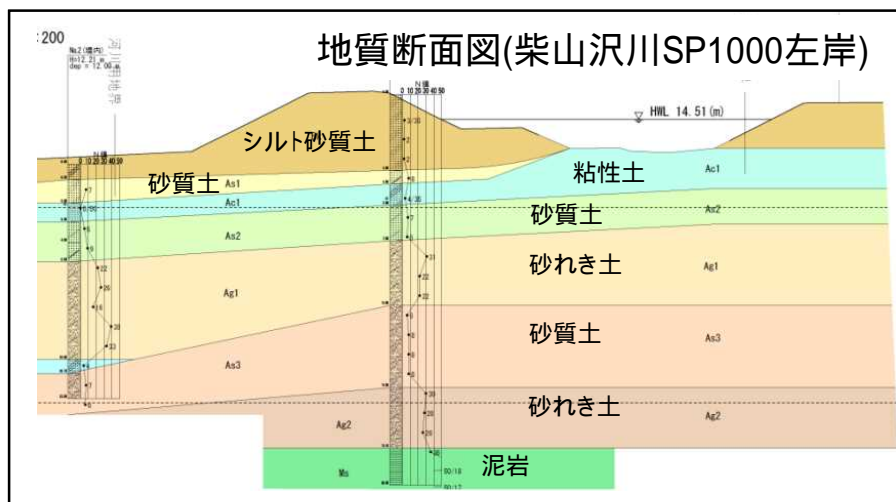
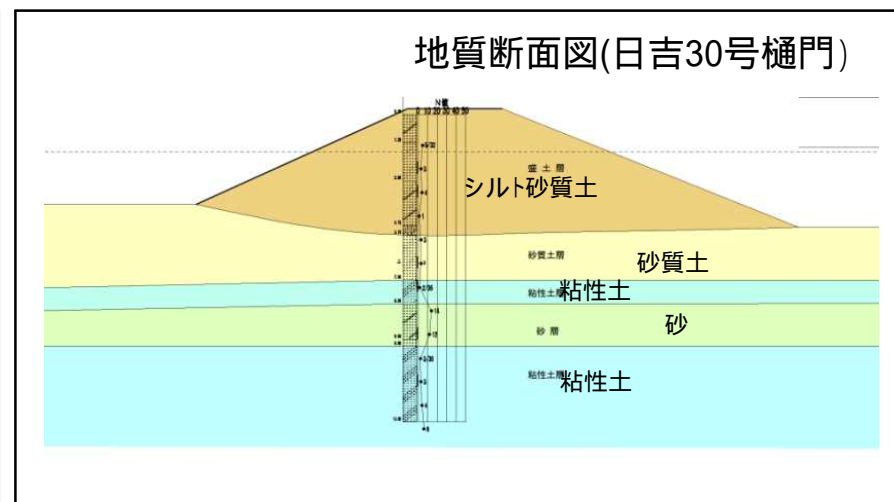
日吉30号樋門、柴山沢川ともに堤体はシルト砂質土であり、**極端な土質の差はない**。
今後堤体復旧に併せて断面の状況を調査するなど、土質の違いの影響を検討する

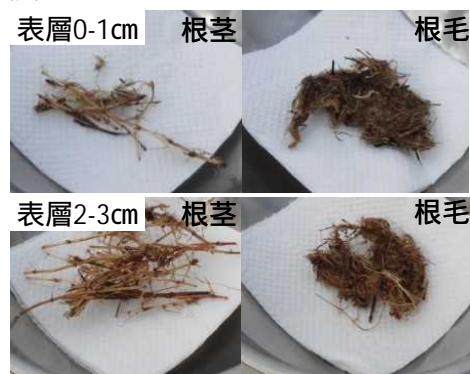
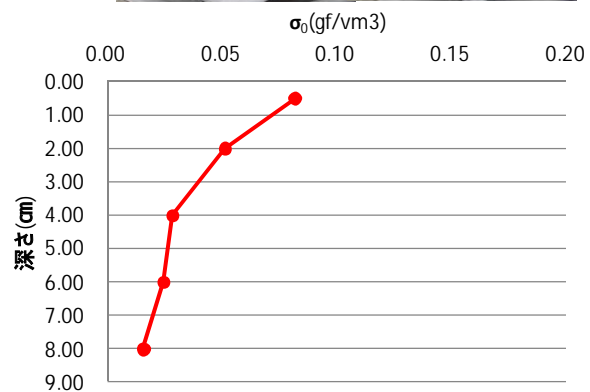
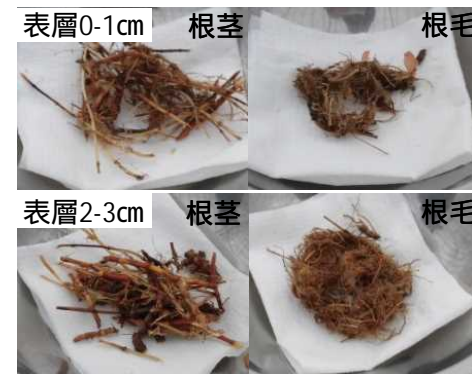
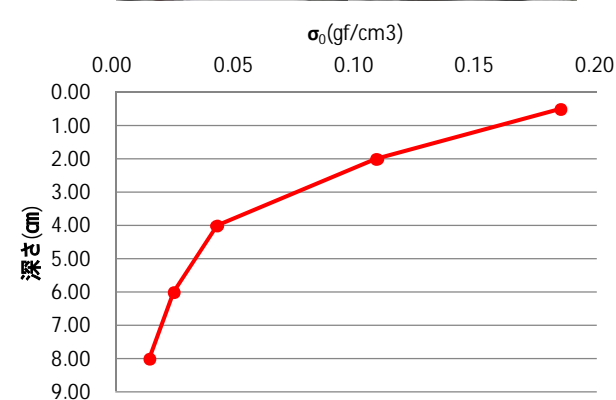
日吉30号樋門付近の堤体は、決壊した柴山沢川に比べ、平均根毛量は大きく越流水に対する侵食への耐力が比較的大きかったものと考えられる

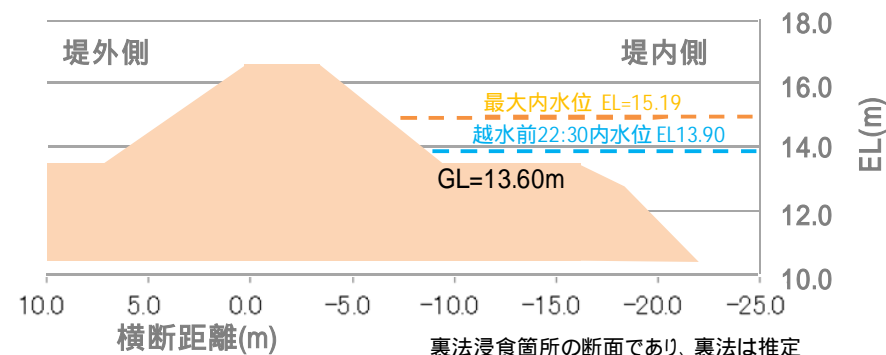
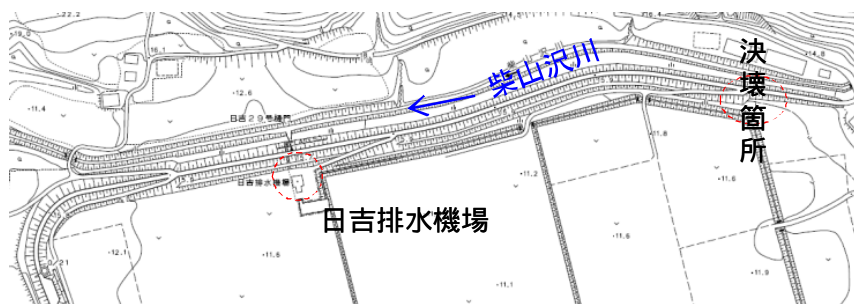
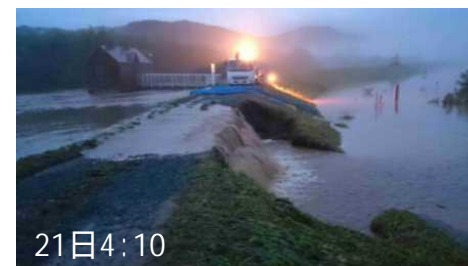
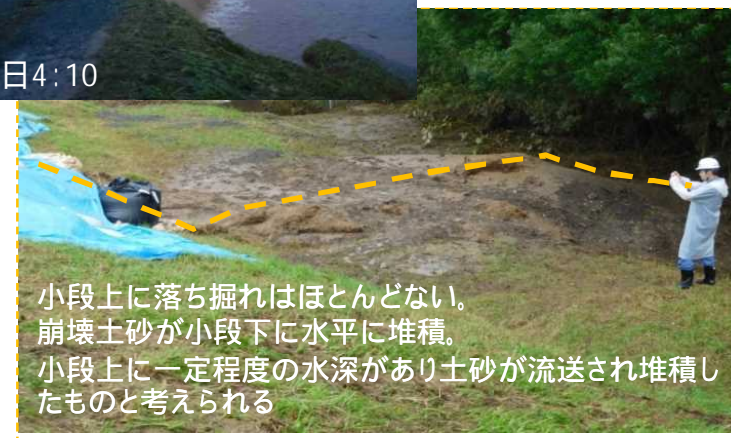
< 日吉30号 >

小段上に落ち掘れはほとんどない。
崩壊土砂が小段下に水平に堆積。
小段上に一定程度の水深があり土砂が流送され堆積したものと考えられる

日吉30号樋門は、越水時に既に内水の湛水が一定程度があったことから、越流水が内水で減勢され、比較的堤体の侵食が生じにくい状況にあったと考えられる。

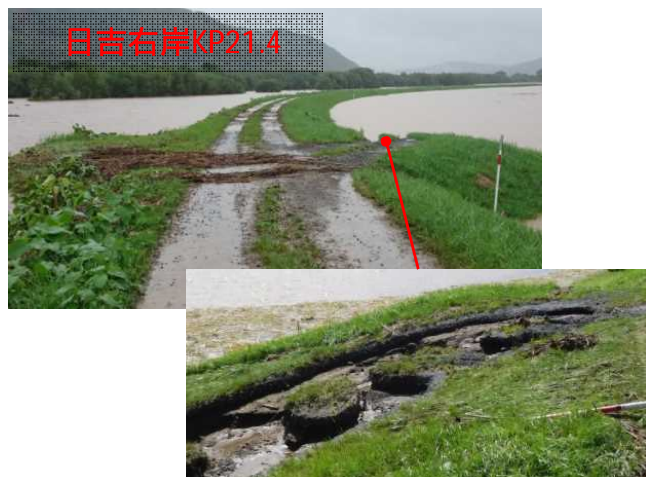
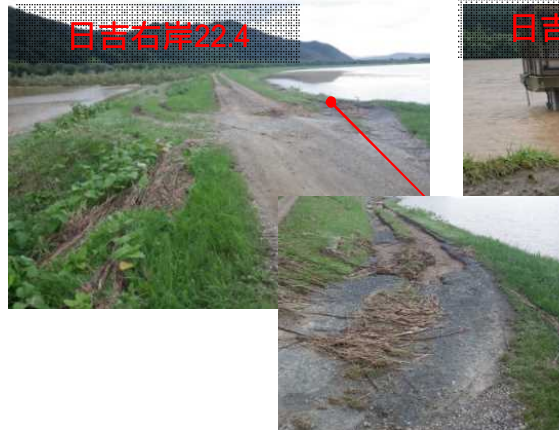
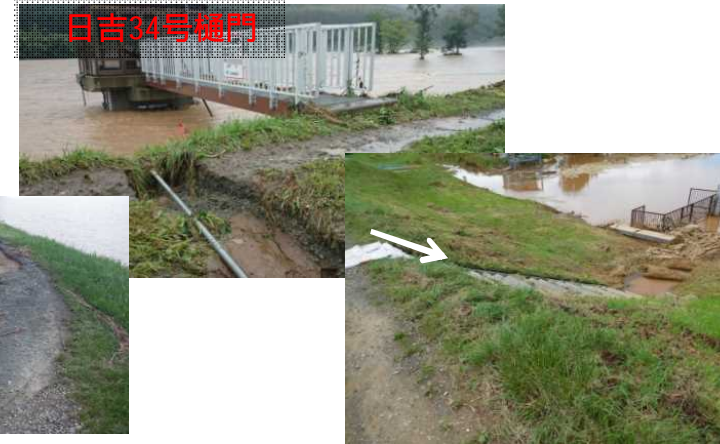
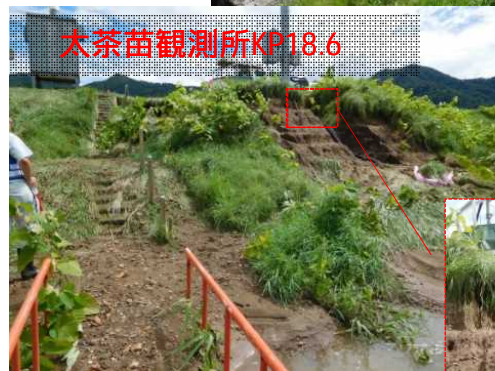
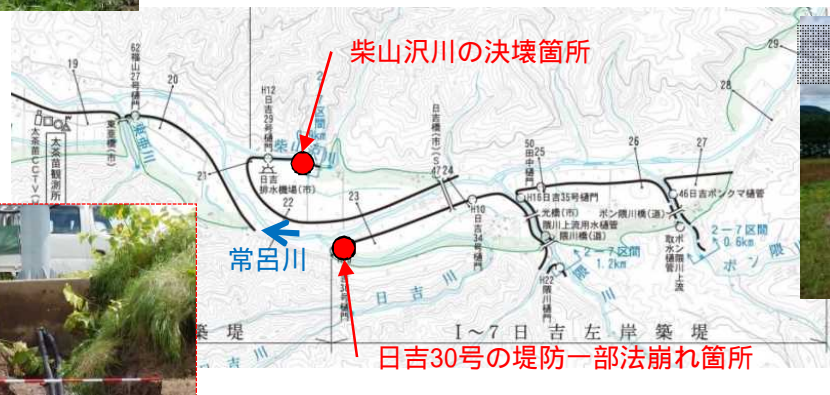
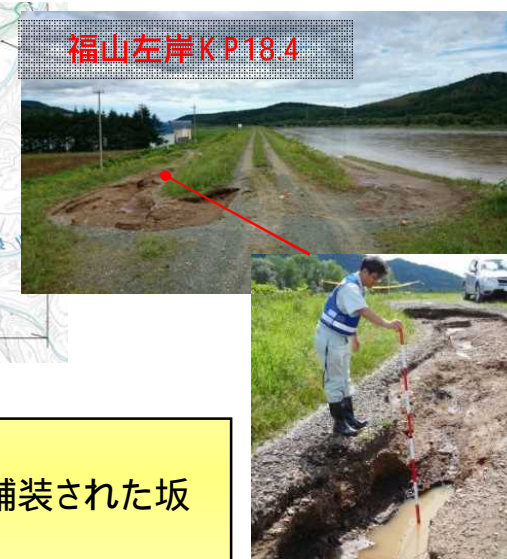
越水したが決壊に至らなかった堤防は、日吉30号樋門付近の他、5箇所を確認されている（KP18.4～KP24.6）

3か所が坂路の取付部分であり、越流水は坂路沿いに流下している。緩勾配の舗装された坂路を流下し、侵食は生じたものの決壊には至らなかった。

2か所は樋門、観測機器設置箇所。コンクリート製の階段や構造物基礎がある箇所であり、部分的に侵食が見られたものの決壊には至らなかった。
