## 平成30年7月2日からの大雨による 出水の概要（速報版第1報）について

# 平成30年7月2日からの大雨による出水の概要 (石狩川上流)

国土交通省 北海道開発局  
旭川開発建設部  
平成30年7月3日

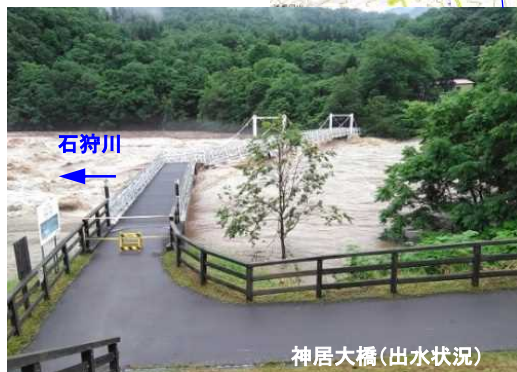
神居大橋(出水状況)

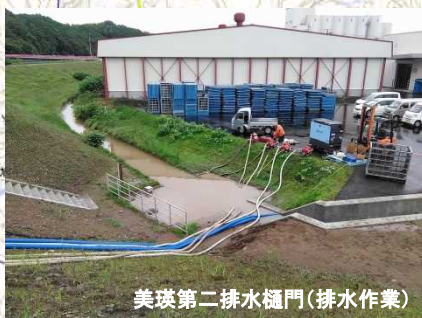
美瑛第二排水樋門(排水作業)

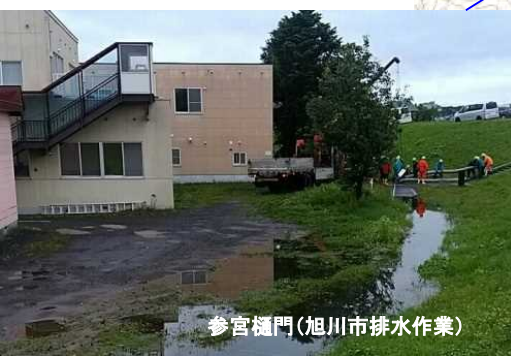
参宮樋門(旭川市排水作業)

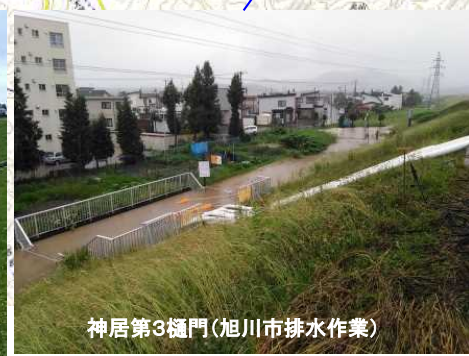
神居第3樋門(旭川市排水作業)

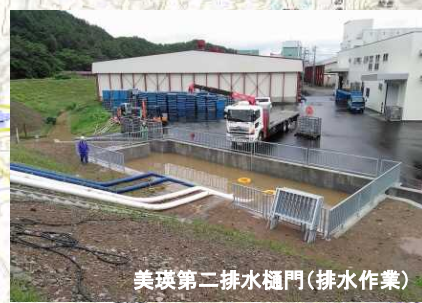
美瑛第二排水樋門(排水作業)
