## 17. 一の沢川合流点下流の河道状況

## H20 河道状况

## H20 と H22 の河道状況比較

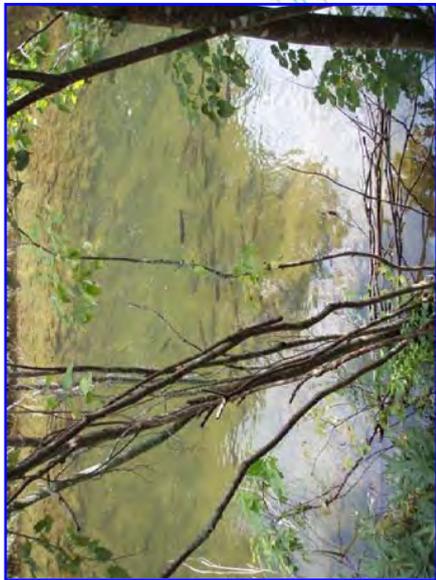
一の沢川合流点下流淵内の様子 2008年9月19日撮影
