3. 標茶町上流部の河床低下対策

3-1 河床低下の現状と問題点

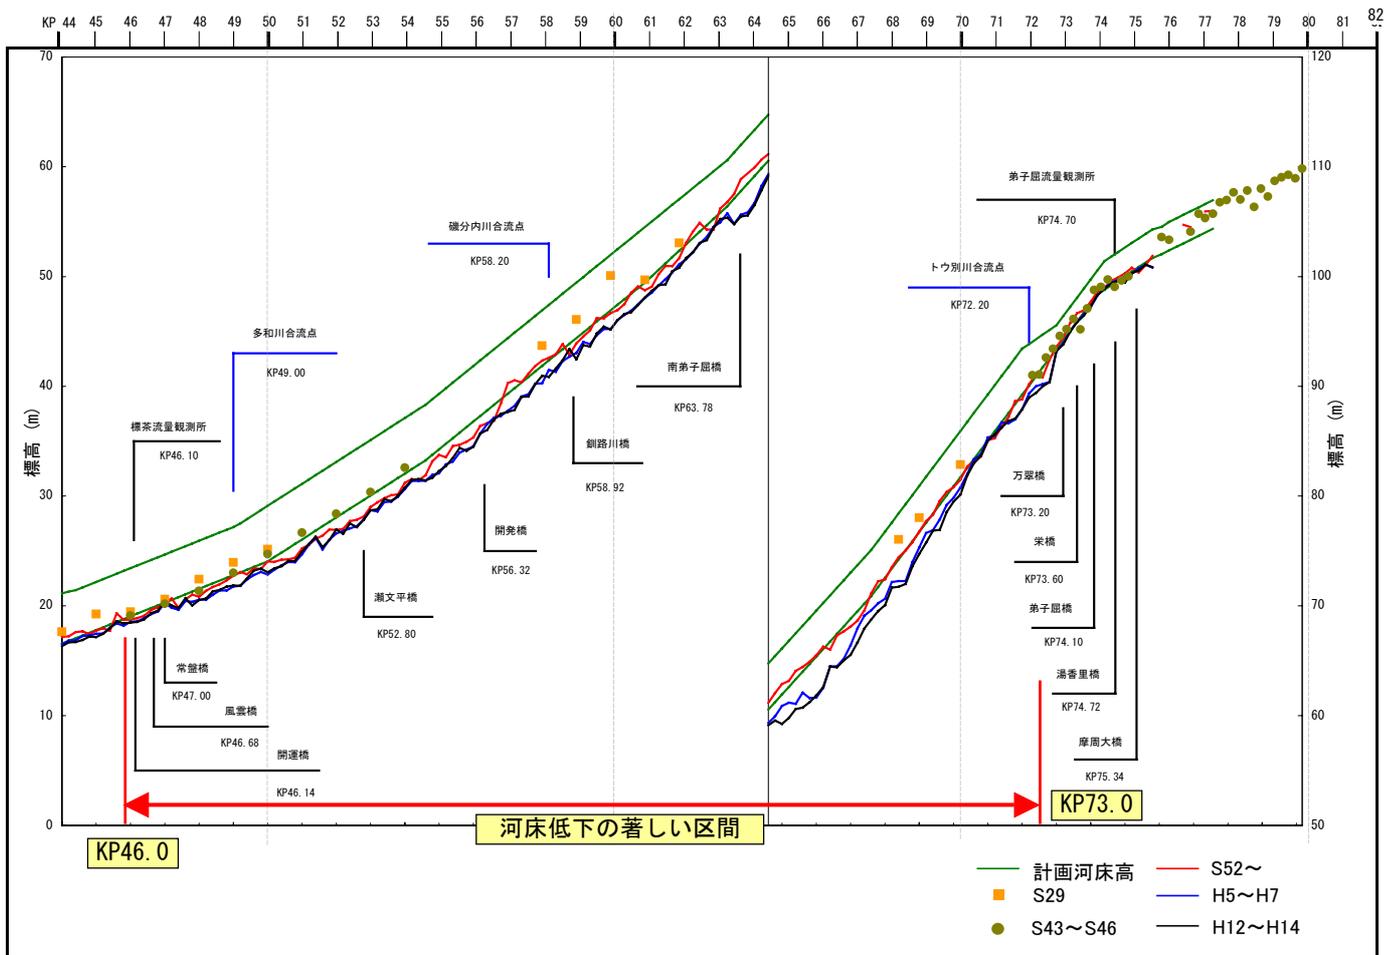
図 2-10 河床低下区間の経年変化縦断図(平均河床高)

釧路川上流の KP46～73 付近は河床低下が著しく進行しています。

特に KP63～71 区間の低下量は顕著であり、現在においても河床低下が進行している状況にあります。

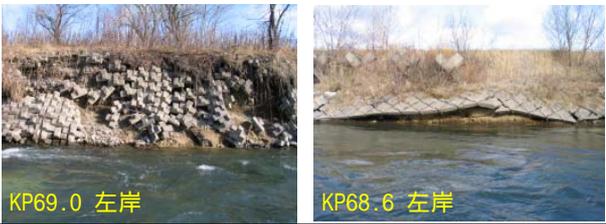
現 況	現状の問題点
<p>河岸安定化対策工の崩壊</p>

<p>KP69.0 左岸 KP68.6 左岸</p>	<ul style="list-style-type: none"> ・河岸の不安定化 ・堤防決壊の危険性の増大 ・河岸からの土砂流出増大
<p>橋脚基礎部の露出</p>

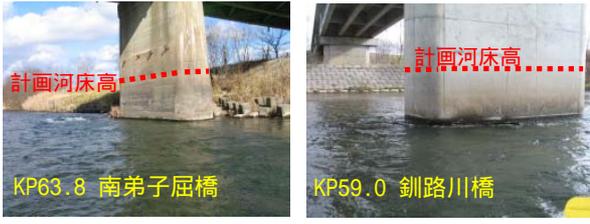
<p>計画河床高 計画河床高</p> <p>KP63.8 南弟子屈橋 KP59.0 釧路川橋</p>	<ul style="list-style-type: none"> ・橋脚基礎の不安定化 ・洪水時や地震時などに橋脚が転倒する可能性の増大 ・橋梁の安全性低下
<p>河岸の決壊</p>

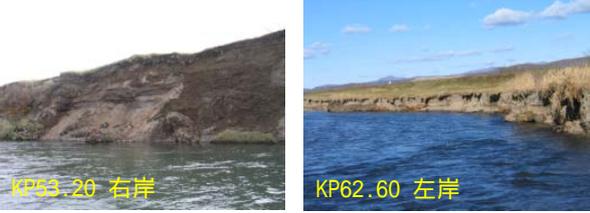
<p>KP63.20 右岸 KP62.60 左岸</p>	<ul style="list-style-type: none"> ・河岸浸食の進行 ・堤防決壊の危険性の増大 ・河岸からの土砂流出増大 ・河川環境として重要な河原の減少
<p>支川合流部や樋門接続部の落差発生</p>

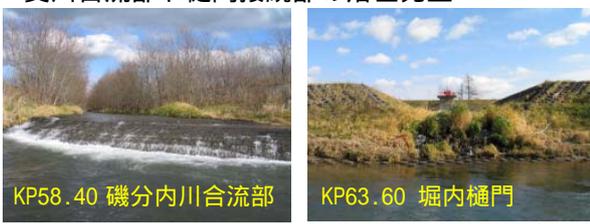
<p>KP58.40 磯分内川合流部 KP63.60 堀内樋門</p>	<ul style="list-style-type: none"> ・水系としての連続性が遮断 ・魚類や水生生物の移動が困難になり生態系への影響が懸念 ・支川の河床低下の要因
