鋼製ゲートにおける防食耐久塗装工法の評価 —試験施工後2年目の事例—

帯広開発建設部 農業計画課 ○金田 敏和
川辺 明子
株式会社三祐コンサルタンツ 八木 陽介

本報告は、積雪寒冷地に適したゲート設備の防食対策工（再塗装）の検証を目的に実施した防食耐久塗装の試験施工と、試験施工後2年目までの調査結果を報告するものである。

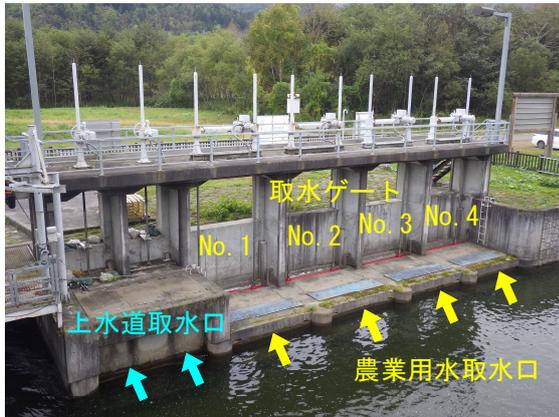
写真-1 取水ゲート全景写真

試験施工を行う防食耐久塗装工法を選定するにあたり、平成30年度に取水ゲートの現況塗膜の劣化状況調査を実施した。取水ゲートは全4門（写真-1）あり、平成5年に2門（No.1、No.2）、平成10年に2門（No.3、No.4）が整備されており、それぞれ1門（No.2、No.3）について、近接目視調査、塗膜厚試験、クロスカット試験を実施し、現況塗膜の状況を評価した。

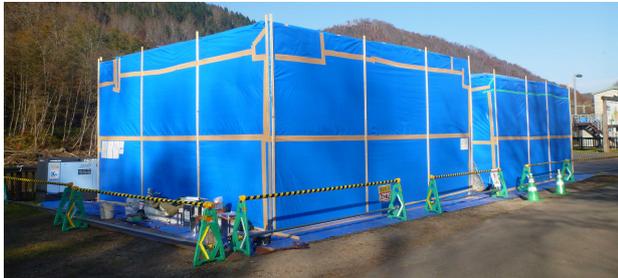
写真-2 防寒囲い状況

再塗装の試験施工は、令和元年10月下旬から11月下旬に行った。塗料の塗装条件として気温5°C以上及び湿度85%以下と規定されていることから、防寒囲いを設置した(写真-2)。施工中の防寒囲い内は、気温13°C以上、湿度85%以下を確保した。

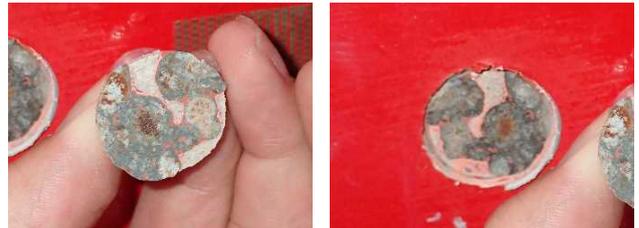
写真-3 引張付着試験 剥離箇所状況写真 (No.3 ゲート表面)

No.3 ゲートの表面において、付着力が低い結果となった（健全度 S-3）。その他のゲートでは 1MPa 以上の付着力が確保されていた（写真-3）。

目立った劣化の進行は確認されていない。インピーダンス試験における抵抗値及び容量値において「健全度 S-4」であり経年的に変化している状況であることから、次年度以降の変化を注視する必要がある。引張付着力は、表面において 1MPa を下回り「健全度 S-3」と評価されるが、次年度以降の変化に注視する必要がある。
