# 一般国道240号恩根木禽橋における 床版劣化と対策事例 —床版抜け落ちから復旧まで—

網走開発建設部 北見道路事務所 第1工務課 ○堀田 美月  
網走開発建設部 北見道路事務所 第1工務課 松田 隆宏  
網走開発建設部 道路施工保全官 岩渕 之敬

一般国道240号恩根木禽橋は、昭和36年架設の2径間単純合成鉄桁橋である。令和2年7月10日、本橋において床版が一部抜け落ちる事象が発生した。抜け落ち箇所には超速硬コンクリートの打設による応急対応を施すとともに、その後詳細な調査により同様の劣化が確認された箇所も併せて敷鉄板を使用した応急対策工を行いながら、本復旧に至った。本報では、事象発生から応急対応および本復旧に至る検討内容と施工事例について報告する。

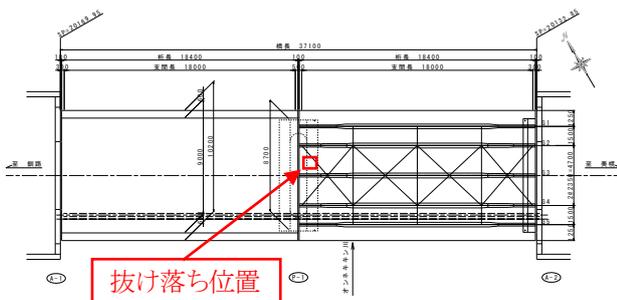
図-4 床版抜け落ち位置

令和2年7月10日に発生した床版抜け落ち直後の状況について写真-2に示す。抜け落ち位置は、図-4に示すとおり第2径間L側(下り車線)のP1橋脚付近で、中央線よりの走行車両の輪荷重載荷位置である。抜け落ち規模は80cm×80cm程度であった。舗装面には床版上面からの白色の滲出物が確認され、床版下面には、亀甲状にエフロレッセンスが析出していた。

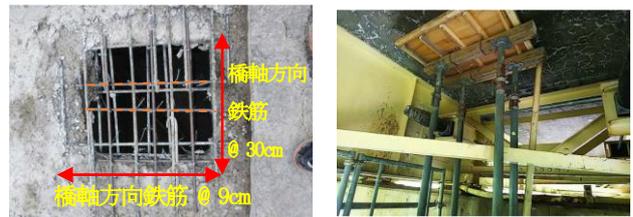
写真-3 緊急対応状況(左：床版上面、右：床版下面)

床版抜け落ち発生後、通行止めによる交通規制を実施し、抜け落ち箇所は超速硬コンクリートにより即日復旧した。抜け落ち箇所の床版鉄筋状況を、写真-3に示す。本橋は端部補強がなく、橋軸方向鉄筋(配力筋)が300mmピッチであり、応急的に鉄筋を追加して復旧した。

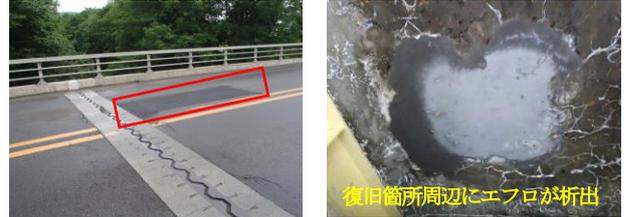
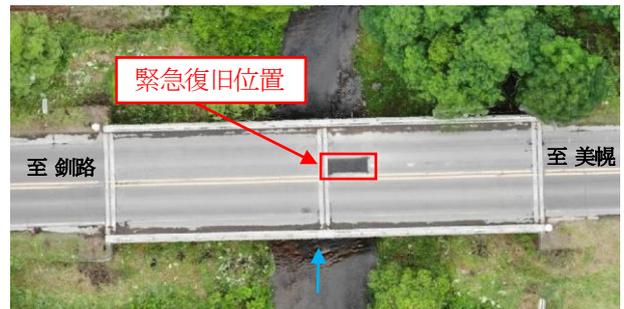
写真-4 緊急対応後(左上：舗装、右上：下面、下：橋面)

緊急対応完了後の舗装および床版の復旧状況について写真-4に示す。抜け落ち箇所周辺の床版下面には、漏水を伴う亀甲状のエフロレッセンスと脆弱化が確認され、今後の対策が必要な状況にあった。

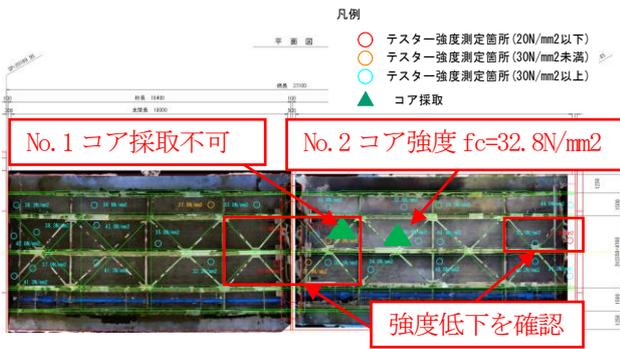
図-5 緊急点検結果（床版下面全景）

緊急点検では、床版下面の近接目視による劣化範囲の把握と、コンクリートテスターとコア採取により図-5のとおり床版コンクリート圧縮強度を確認した。コンクリート強度は、床版抜け落ち箇所と同様なエフロレッセンス析出箇所のP1橋脚周りやA2橋台側の端部パネルにて10.2~19.4(N/mm<sup>2</sup>)と強度低下を確認した。その他支間中央部(No.2)では強度の低下は確認されなかった。

また、コア状況について写真-5に示す。エフロレッセンス析出箇所近傍の床版劣化部(No.1)では、コア採取が困難なほど床版コンクリートの劣化が確認された。

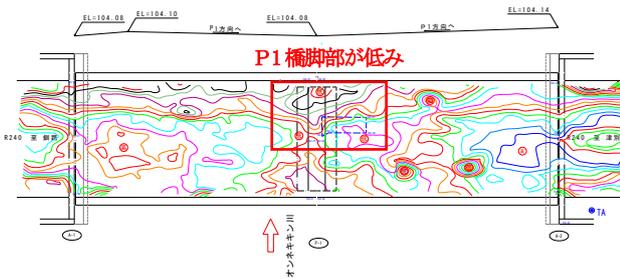
図-6 橋面舗装コンター図

床版劣化の原因は、床版のひび割れ状況より、経年的な活荷重による疲労と滞水環境による凍害により、床版コンクリートの強度低下が生じていたものと推定される。また、床版の劣化位置から伸縮装置を跨いだ位置で大型車両における、衝撃荷重による影響と考えられる。

図-6に橋梁舗装面の高さについて示す。本橋の縦断勾配はほぼLEVELであるが、ドローンによる計測結果より、P1橋脚部が一部低みとなっており、滞水環境になりやいことが確認され、劣化進行が助長されたと考える。

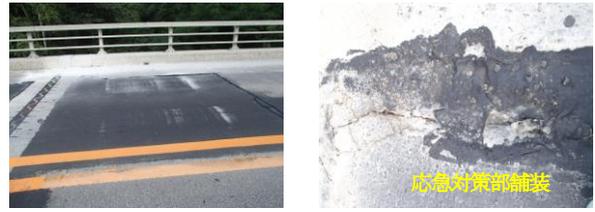
写真-10 R2.8(応急復旧から1か月経過)の舗装状況

舗装応急復旧後の1か月後の状況を写真-10に示す。敷モルタルのセメント分噴出や、既設舗装との復旧境界にて亀裂損傷は見られるが、次年度工事までの1年程度の期間を維持工事による舗装の処置(計8回：月1回程度の頻度)により通行止め等の交通規制もなく対応できた。

応急対策実施後の課題としては、不陸調整のために設置した敷モルタルが舗装内部へ浸透した水の影響により噴出したことが挙げられる。

上述した応急対策の改善点としては、床版上面の平滑性の確保や、敷鉄板下面に対しても敷モルタルに替えて舗装材(ファルコン)を敷設し、敷鉄板を包み込み既設床版面・敷鉄板・舗装の密着性を高めることでより鉄板のバタつき抑制が可能であると考えられる。

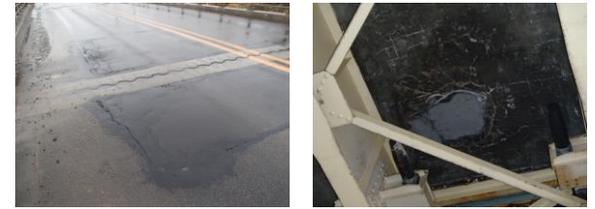
写真-11 R2.11降雨後(応急復旧から4か月経過)床版状況

舗装応急復旧後の4か月後の状況について写真-11に示す。復旧から1か月後同様に舗装復旧境界の亀裂損傷は見られるものの、大規模な舗装剥離はなく走行性を維持していた。ただし、床版抜け落ち周りの床版下面では、橋面水の供給が多量であり、漏水が確認された。漏水要因としては、敷鉄板と舗装の復旧境界に亀裂が発生し、舗装の遮水性が早期に低下したことや、床版面に凹凸があり、敷鉄板の設置により表面水の通り道が敷鉄板端部に固定され集まり増加することで、防水層の機能が低下したことが要因と考える。

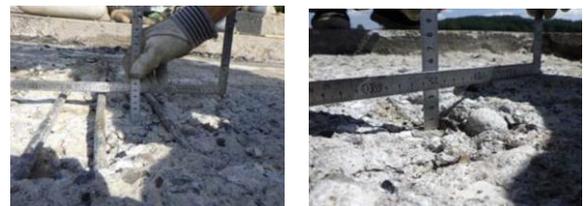
写真-12 床版上面の土砂化状況

調査状況について写真-12に示す。土砂化深さが大きい箇所では、床版上面鉄筋の裏側程度まで進行していたものの、目立った鉄筋腐食は確認されなかった。

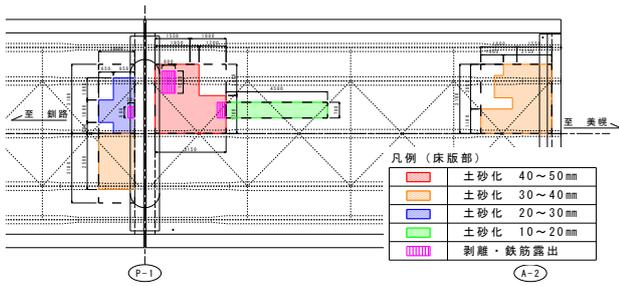
図-9 床版上面土砂化平面図

調査結果を図-9に示す。床版上面の土砂化は、P1橋脚周りで最大50mmと顕著であり、A1橋台部においても最大40mm程度の深さが確認された。また、伸縮装置を跨いだ側の床版の土砂化深さが大きく、走行車両の衝撃力による影響と考えられる。

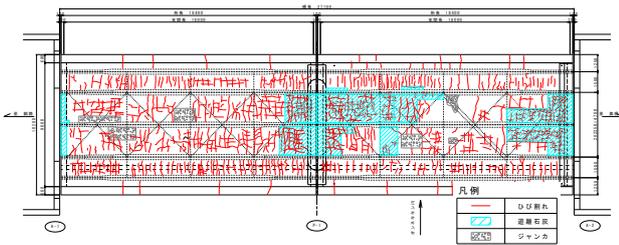
図-10 床版下面のひび割れ状況

床版下面のひび割れ状況について図-10に示す。P1橋脚周りのパネルとA2橋台部の端部パネルでは、密度の高い2方向ひび割れが確認され、エフロレッセンスの析出も確認された。支間中央付近は、部分的に2方向ひび割れが確認された。また、処々に架設時の締固め不足に起因したジャンカも確認された。

床版端部のエフロレッセンスの析出するひび割れは、0.2mm以上のひび割れ幅があり、角落ちが目立つ状況であった。(写真-13)

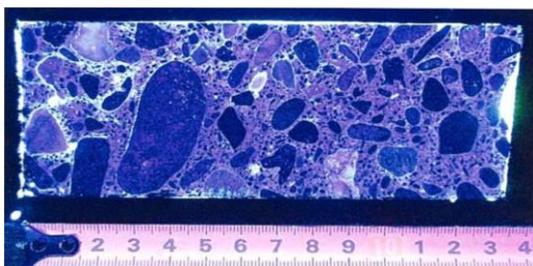
図-11 微細ひびわれ試験結果

床版内部の水平ひび割れ状況確認のためコア採取を行い、微細ひびわれ試験を実施した。結果は、図-11に示すとおり、大規模な水平ひび割れは確認されなかった。

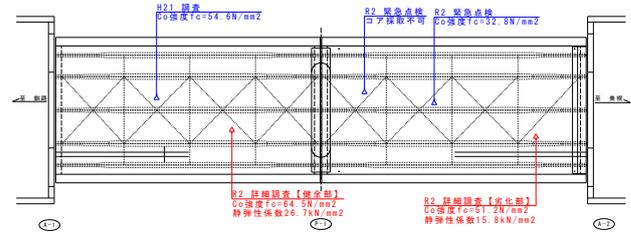
図-12 コンクリート強度試験結果

コンクリート強度について図-12に示すとおり、健全部劣化部ともに51.2~64.5N/mm<sup>2</sup>と高い値であり、強度低下は確認されなかった。また平成21年度の試験結果および緊急点検結果においても強度は竣工時のコンクリート強度28N/mm<sup>2</sup>以上が確認されている。ただし、床版端部パネルのエフロレッセンスが析出する劣化部では、静弾性係数が低下していることが確認された。

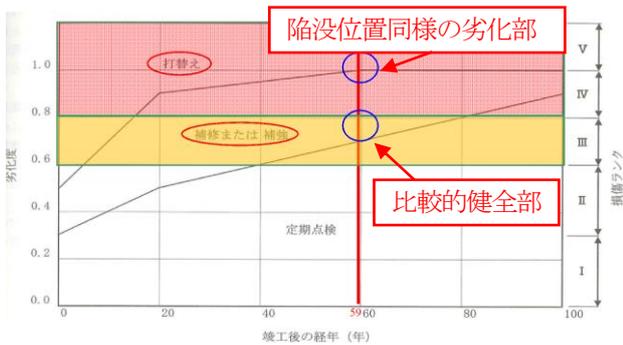
図-13 打替範囲と上面補修範囲の評価

本橋のグレード評価結果について図-13に示す。抜け落ち箇所周辺および同様な劣化状況の床版は、末期の損傷ランク(V)と評価し、部分打替えによる計画とした。

比較的健全部は、劣化期の損傷ランク(III)と評価し、床版上面の断面修復および下面の炭素繊維設置により補修する計画とした。

詳細調査結果を踏まえ、床版補修方針は劣化部の部分打替えと上面土砂化部の補修、床版下面の炭素繊維設置による対策を採用した。部分打替えの範囲は、コンクリート強度の低下と床版下面のひび割れ、エフロレッセンスの析出状況を踏まえ損傷グレードの評価(表-2)により決定した。<sup>1)</sup>

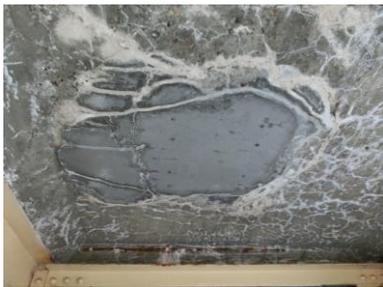
写真-14 工事着工前の床版抜け落ち箇所状況

令和3年4月28日より本復旧工事が実施された。写真-14に着工前の抜け落ち箇所付近の床版下面状況を示す。応急対策により超速硬コンクリートで復旧した範囲は健全であったが、周辺劣化部では、漏水影響により多量のエフロッセンスが析出し、劣化の進行が確認された。

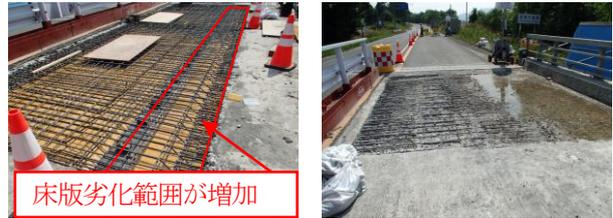
写真-15 工事状況 (左：床版打替部・右：上面補修部)

工事状況について写真-15に示す。床版陥没付近では、床版劣化の範囲が外桁側に50cm程度進行していることが確認され、打替え範囲を変更した。原因は、応急復旧部との舗装境界のひび割れにより滞水環境が助長され、床版の劣化が進行したためと考えられる。
