茂辺地木古内道路 山の神大橋の橋面舗装  
におけるブリスタリング対応について  
—発生事例および電気抵抗を用いた水分検知技術の試行—

函館開発建設部 函館道路事務所 第3工務課

函館江差自動車道 茂辺地木古内道路に建設された山の神大橋(L=241m, 6 径間連続 PC コンポ桁橋)の橋面舗装において、基層に多数のブリスタリングの発生が確認された。本報ではブリスタリング発生箇所の調査および除去方法について報告するとともに、舗装劣化要因となる舗装層間の水分侵入を把握するため、電気抵抗値を用いた水分検知技術も試行したため併せて報告する。

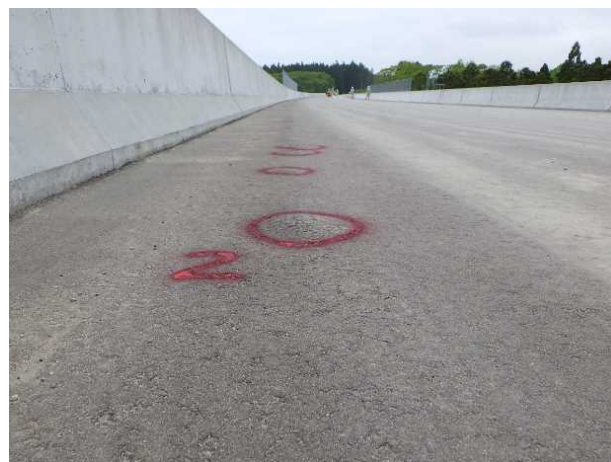
函館江差自動車道 茂辺地木古内道路に建設された山の神大橋(L=241m, 6 径間連続 PC コンポ桁橋)は、平成 28 年に橋梁の上部・床版が完成し、平成 30 年に橋面防水(塗膜系防水、アスファルト加熱型)および基層(細密粒度ギャップアスコン 13F55、4cm)を施工し、表層は不施工であった。その後、令和 3 年 5 月に基層面に直径 15cm~20cm 程度のプリスタリングが 100 箇所以上確認された(写真-1)。

写真-1 ブリスタリング発生状況

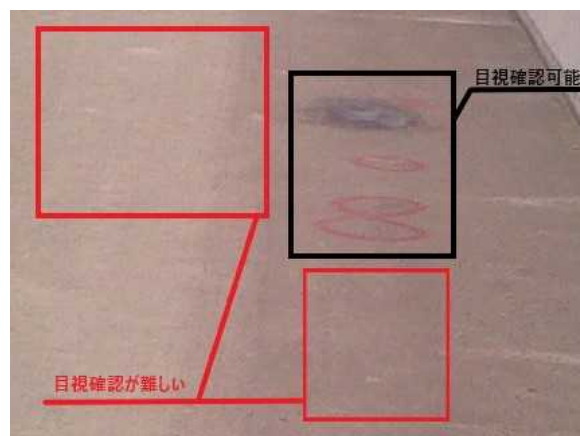
同一箇所で撮影したブリスタリングの発生状況を写真-2および写真-3に示す。目視確認（写真-2）ではブリスタリングが確認できない箇所でも、サーモカメラ画像（写真-3）では確認できることが分かる。

写真-2 ブリスタリング目視調査

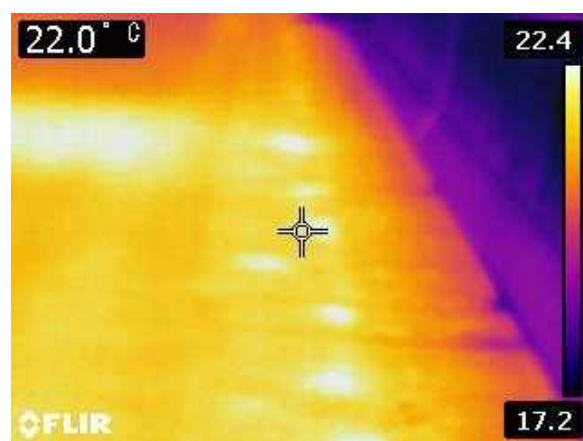
サーモカメラを用いた舗装調査に関する既往の文献<sup>4)</sup>では、アスファルト舗装内部に空隙が存在する場合、気温の上昇過程では太陽光による熱伝導により、空隙の直上部分は周囲のアスファルト舗装よりも早く熱せられ、周囲よりも高温となる。この性質を利用し、目視ではブリスタリングの確認が困難な箇所をサーモカメラ画像から特定することで調査の効率化を図った。

写真-3 サーモカメラによる調査

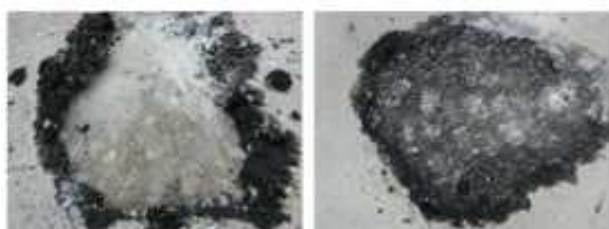
ブリスタリングの発生要因を確認するため、ブリスタリングが発生した箇所の開削調査を実施した。その結果、床版と防水層間の接着不良および防水層と基層間の接着不良の2形態を確認した（写真-4）。

床版と防水層間の接着不良はコンクリート床板に含まれる水分によるものであると考えられる。コンクリート床板の水分が上昇し、床板と防水層の層間で膨張しブリスタリングが発生したと推察される。この場合、水分は床板と防水層の層間で膨張するため、写真-4（左）に示すとおり、開削すると防水層の浮きが確認できる。コンクリート床板の水分がブリスタリングを引き起こした原因としては塗膜系防

水施工の3日前に48.5mm/日の降雨があったことに加え、施工時期が10月であり昼夜の気温差が大きく、塗膜系防水層に温冷負荷がかかりやすい状態にあったことであると推察される。

防水層と基層間の接着不良は(1)の発生要因により、先行して発生したブリスタリングが基層面にひび割れ等を発生させ、そこから水分が侵入する外水によるものであると考えられる。外水はひび割れ箇所より侵入し、水平移動により、防水層と基層の層間の接着不良箇所に滞留しブリスタリングを発生させる<sup>5)</sup>。この場合、水分は防水層と基層の層間で水蒸気となって膨張するため、写真-4(右)に示すとおり、健全な防水層が確認できる。しかし、健全な防水層が確認できた箇所は少なく、本事例では(1)の発生要因が大部分を占めると考えられる。

写真-4 ブリスタリング開削状況

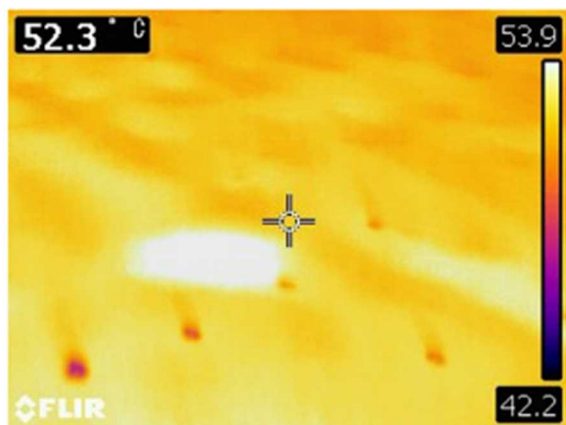
転圧後のサーモカメラ画像を写真-5に示す。写真-5

の黒点は転圧前にブリスタリングの中央に印をつけたものである。転圧後にサーモグラフィの写真を撮影したところ、ブリスタリングの中央部が転圧前の中央部から移動していることを確認したことから、削孔箇所(転圧進行方向端部)では空気が抜けるが、削孔箇所以外で滞留していた空気が移動し、新たに基層が隆起してしまうことを確認した。

写真-5 転圧によりブリスタリングが移動

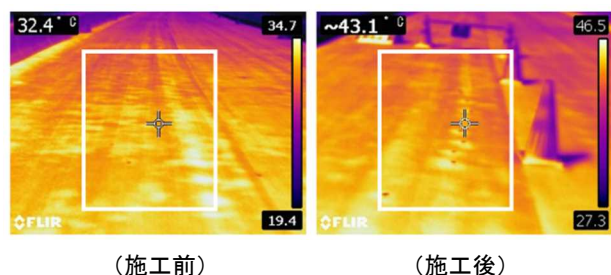
試験施工前の 6 月 17 日に撮影したサーモカメラ画像(写真-6(左))と 7 月 19 日の試験施工後に撮影した画像(写真-6(右))を比較すると、施工後の画像では高温部が減少しており、ブリスタリングが解消していることが分かる。また、試験施工から 17 日経過後に現地を目視確認した結果、ブリスタリングの再発は確認されなかった。

写真-6 転圧によりブリスタリングが解消

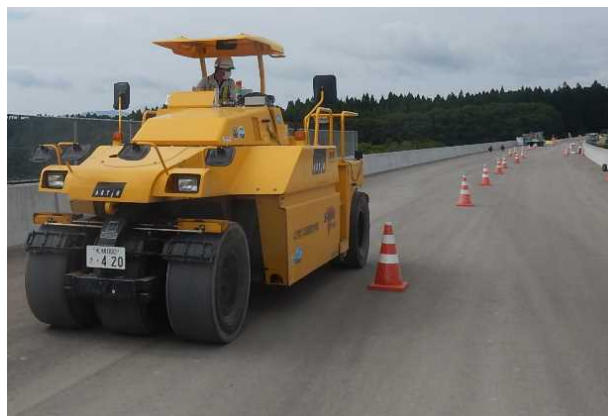
写真-7 本施工時の様子

本施工においてはブリスタリングが良好に解消し、再発も認められていないことからケース 3 の除去方法は、ブリスタリング発生時の措置として有効であると考えられる。

前述の試験施工の結果から、ブリスタリングが良好に解消されたケース 3 の除去方法により本施工を

実施した(写真-7)。なお、転圧にはタイヤローラー(8t)を使用した。

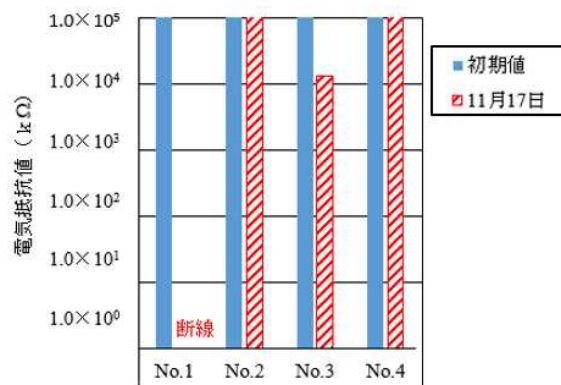
図-7 電気抵抗測定結果

計測結果を図-7 に示す。令和 3 年 8 月 27 日のセンサー設置時は No. 1~No. 4 の全てにおいて計測装置の定格の  $2.0 \times 10^5 \text{ k}\Omega$  以上となり測定不能であった。約 80 日経過後の令和 3 年 11 月 17 日、表層施工

後に計測を実施した結果、No. 3において多少の電気抵抗値の低下はあったものの、No. 2、No. 4においては定格の  $2.0 \times 10^5 \text{ k}\Omega$  以上となり水分が増加していないと判断できる結果となった。このことから、本施工で実施したプリスタリング除去方法の効果は概ね十分であると考えることができる。
