稚内港北防波堤ドームの老朽化対策における柱部の試験施工について

稚内開発建設部 稚内港湾事務所 第1工務課

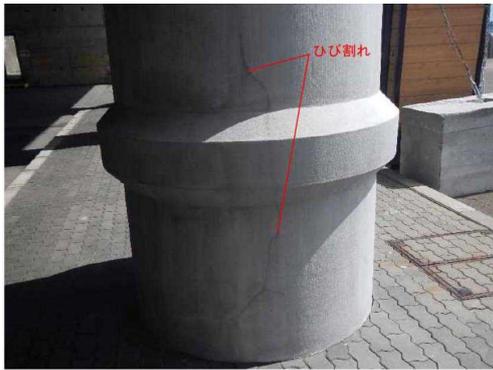
写真-3 柱部のひび割れ

ひび割れ（写真-3）は幅 0.1mm 未満の微細なものが多く、各柱のひび割れ数は柱 No.67（平成 28 年度施工）で確認された 7 か所が最大で、柱 No.66（平成 29 年度施工）で 3 か所、その他の柱 No.60～65（H30～R3）では確認されていない。発生原因としては、既設コンクリートのひび割れが気温の変動などでひび割れ幅が変化し、表面被覆工にもその影響が及んだ可能性が考えられる。

方針4) 表面被覆工のひび割れ防止を目的に、既設コンクリートに発生している幅0.2mm以上のひび割れに対しひび割れ注入を実施する。

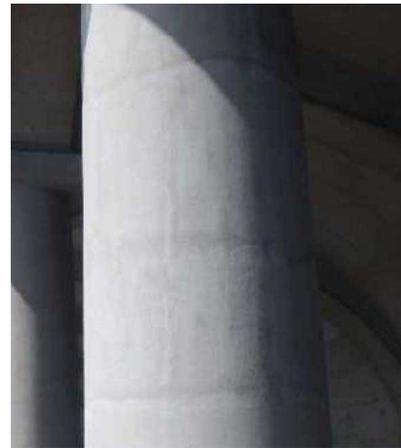
写真-4 柱部の横縞

柱 No.67（平成 28 年度施工）、柱 No.64、No.65（平成 30 年度施工）では、3 段におよぶ白色の横縞（写真-4）が確認された。また、柱 No.67 には縦方向に色むら（写真-5）が確認された。表面塗布工は仮設足場を 3 段設置し足場 1 段ごとに施工したが、横縞や色むらは各工程を足場 1 段ごとに施工したことにより、作業の中断の影響を受けた可能性や材料の水分量や湿度などのわずかな違いが影響している可能性が考えられるが、原因の特定には至っていない。

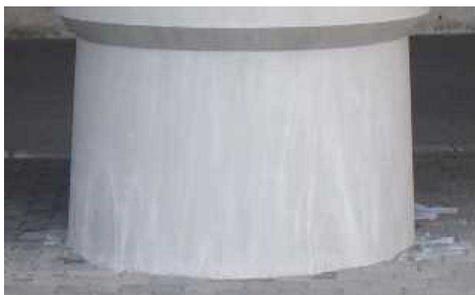
写真-6 柱部の垂れ跡（白）

令和3年12月においては、ひび割れ、横縞、色むら、気泡跡は発生しておらず、8月施工の柱No.62、No.63にのみ白色の垂れ跡（写真-6）が確認されている。このため、現時点において施工時期の違いによる明確な変状の発生状況の違いは確認されなかった。

8月施工の柱No.62、柱No.63には、表面被覆工の全面において白色の垂れ跡が確認された（写真-6）。これは、表面含浸工が完了した9月上旬には認められなかったが、9月下旬に確認されたものである。発生原因は不明であるが、表面含浸材のケイ酸塩系含浸材の余剰分（ケイ酸カルシウム）が表面に析出し白華したものと仮定し、10月施工ではケイ酸塩系含浸材施工後に噴霧器により余剰分を洗い流したのちシラン系含浸材を塗布した。その結果、10月施工分については白い垂れ跡は認められないことから、一定の成果を得られたものと判断した。ただし8月施工と同様の施工を行った平成29年度施工には白い垂れ跡が発生していないことから、他に発生原因がある可能性も考えられる。

再評価の結果、表面被覆工の変状が現状と変化がない場合は、令和3年度試験施工の工法、工程で本施工を行う。ただし、含浸材塗布工のケイ酸塩系は現設計の数量では余剰している可能性があるため、適正な塗布量を検討する。
