# 釧路空港滑走路の舗装老朽化改良について —滑走路におけるブリスタリング対策—

釧路開発建設部 釧路港湾事務所 第3工務課 ○山岡 広幸  
伊藤 文彦

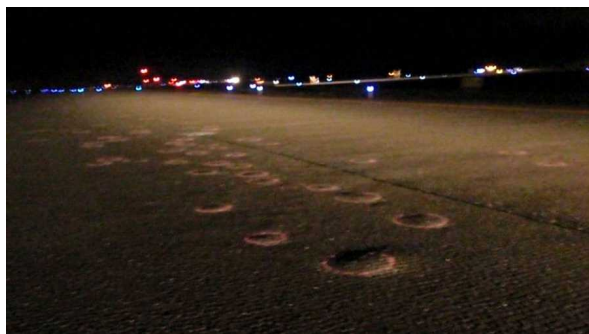
図-2 発生状況写真（平成18年6月）

釧路空港においては、平成18年6月東京航空局釧路空港事務所の滑走路点検時に、ブリスタリングと疑われる舗装面の異常が発見され、同年7月までの調査で約3,500箇所のブリスタリングの発生が確認された。

による密閉化、舗装内含有水分といった要素が複合して生じるといわれている。釧路空港において発生した要因として、平成18年6月の気象は平年の3倍以上の降雨があり、直後にフェーン現象が発生（気温の急上昇により舗装体内の水分気化が進行）したことがきっかけとなり、ブリスタリングが発生したと考えられている。

当初は応急措置として、舗装体内の圧力を逃がすためブリスタリング発生箇所ドリルで穿孔や、平坦性の確保とブリスタリング範囲の拡大防止等を期待して、発生密度の高い箇所の一部を路面ヒータで加熱しローラで転圧を実施している。また、集中して発生した箇所においては、部分的な表層の打替えを行っている。

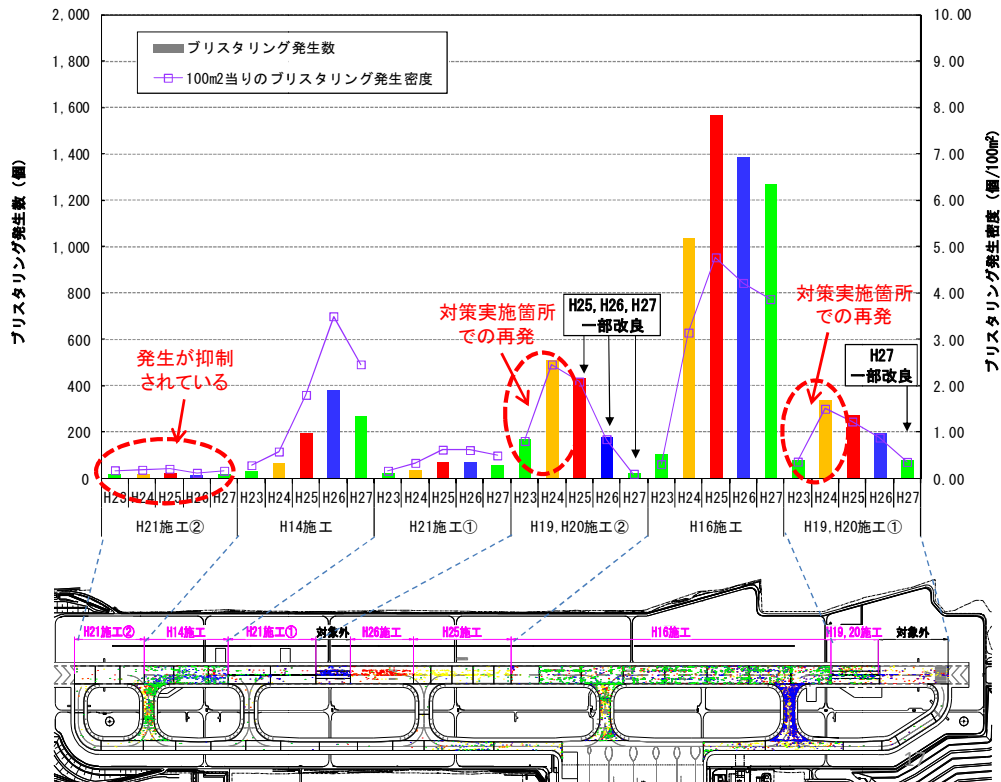
図-5 ブリスタリング発生数の推移 (平成23年度～平成27年度)

ブリスタリング判定基準を統一した平成23年度から平成27年度のブリスタリング発生数の推移を図-5に示す。

平成14年度及び平成16年度施工箇所において多く発生しているが、平成23年調査時は発生数は少なかったことから、舗装施工後10年を経過し、舗装体の老朽化が進行

してきていると推察される。

老朽化対策として改良を行った範囲(平成21年度②)においてはブリスタリングの発生は抑制されている。しかし、平成19年度及び平成20年度の対策範囲については再発していることが確認されている。

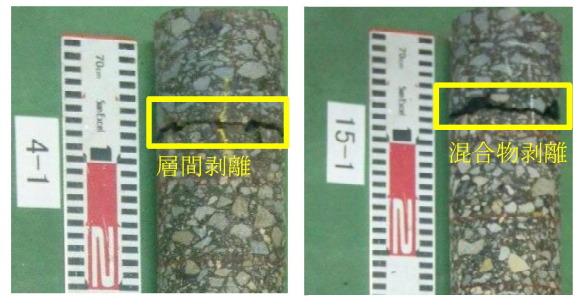
図-6 採取コア状況写真

平成19年度及び平成20年度改良施工区間において、平成24年度にアスファルトコア採取を行ったところ、表層と基層の間に層間剥離や混合物剥離が多く確認された。層間剥離以外に混合物剥離もブリスタリング現象の一原因と考えられる。

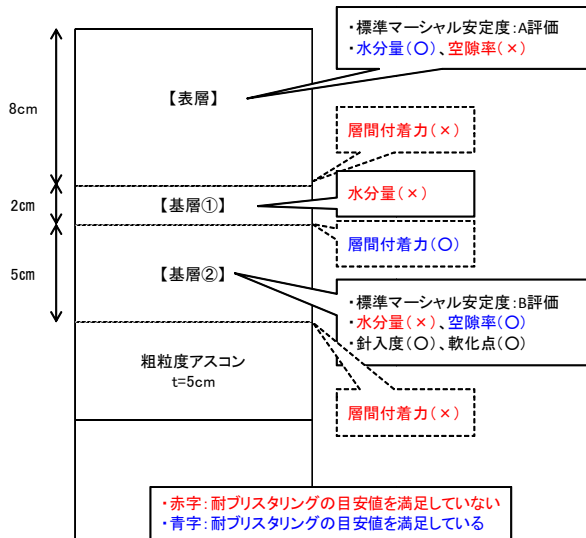
図-7 室内試験結果 (耐プリスタリング評価)

また、室内試験結果から、基層において標準マーシャル安定度、水分量が規格値あるいは目安値を満足していなかった。表層(8cm)について、標準マーシャル安定度に問題ないが、耐ブリスタリングの評価指標である層間付着力(表層と基層①間)、空隙率、水分量が目安値を満足しておらず、ブリスタリングを発生しやすい状態

にあるとされた。基層① (2cm) 及び基層② (5cm) については、劣化評価指標 (針入度、軟化点) は目安値を満足しているが、標準マーシャル安定度がB評価 (切削が望ましいが、存置する場合は表・基層として扱うことができる) であり、耐プリスタリング評価指標である水分量が目安値を満足していないことから、プリスタリングが発生しやすい状態にあるとされた。また、基層②と粗粒度アスコン層間の層間付着力が目安値を満足していない。これらのことから、荷重分散効果が不十分であり舗装体としての機能を確保していない可能性があると考えられた。

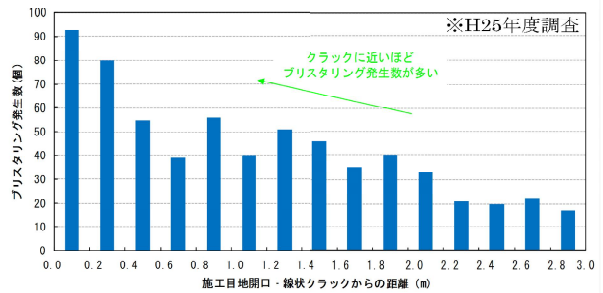
図-8 発生位置と施工目地・クラックとの距離の相関

図-8はプリスタリング発生位置と施工目地・クラックとの距離の相関を示す。目地やクラック付近でプリスタリング発生頻度が高いことが分かる。

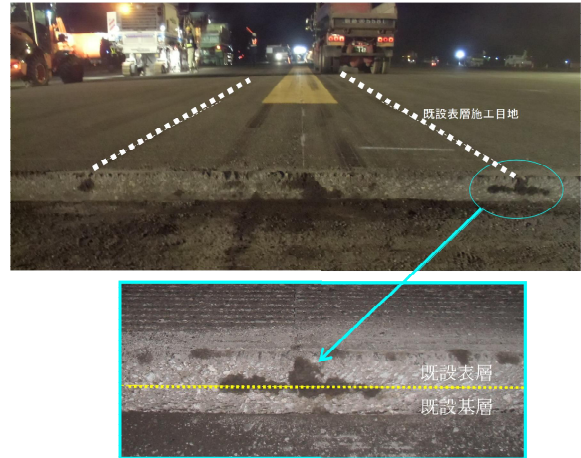
図-9 施工目地からの雨水浸透

また、図-9は、老朽化対策のため15cm切削打替えを行った箇所の改良工事切削時の写真である。表層施工目地に水じみがあり、そこから表層・基層の間に広がっていることが分かる。目地から水分が浸透し、層間の付着力が低い箇所では水が浸入しやすい状況になっていると思われる。これにより、凍結・融解の繰り返し作用を

伴って、付着力の低下が進行したと推察される。

平成19年度及び平成20年度の施工箇所においては、横断方向に施工範囲を分割することによって、中心線灯付近、中央帯及び縁端帯付近に縦断方向の施工目地が残ることとなった。施工目地からの雨水浸透が、平成19年度及び平成20年度の施工箇所のプリスタリング再発生の要因の一つと推察される。

プリスタリングの発生原因は施工目地の開口、線状クラックからの水分浸入も原因と考えられた。平成21年度以降の改良では全幅の改良を行うことで縦断方向の施工目地を残さないことによりプリスタリングの発生が抑制されていると思われる。
