天塩沿岸地区における空気弁保護工内の 滞留水対策工法の適用性検証 —空気弁保護工の調査方法と滞留水対策—

留萌開発建設部 土地改良情報対策官

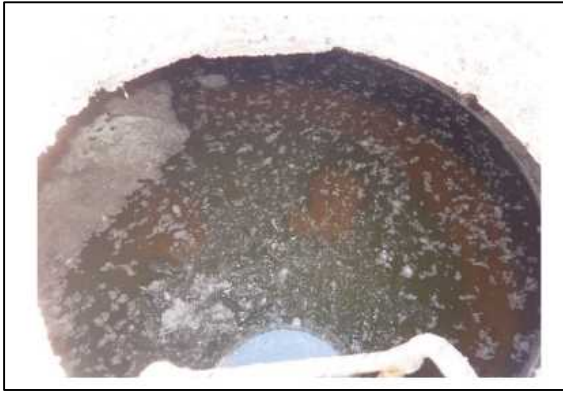
写真-1.1 天塩第1送水路保護工内 排水前

天塩の保護工底は、基礎砂利で地下浸透により浸入水を排除する方法が採用されている。また、空気弁は周辺の排水路の水面より高い標高に設置している。しかし、保護工内の水位は、周辺排水路の水位より高い状況である。

保護工内の滞水及び排水後の状況の事例を、写真-1.1、1.2に示す。

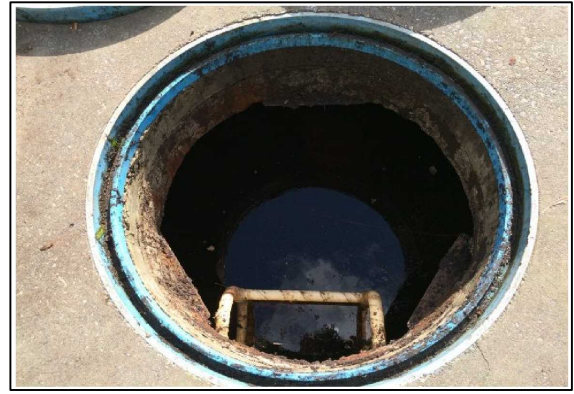
写真-1.3 北川口用水路保護工内 排水前

北川口の保護工底は現場打ちコンクリートを打設し、空気弁の立ち上がり管（以後、立上管）と底版の接続部にモルタルを充填して、浸入水を遮断する方法が採用されている。しかし、保護工内の浸入水は、天塩同様に周辺排水路の水位より高い。

保護工内の滞水及び排水後の状況の事例を、写真-1.3、1.4に示す。

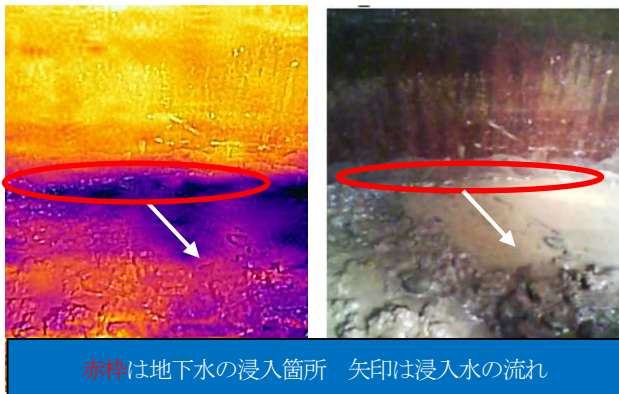
写真-2.2 基礎砂利からの浸入

赤枠は地下水の浸入箇所 矢印は浸入水の流れ

天塩では、写真-2.2のように可視画像(写真右側の通常の写真撮影画像)と熱画像(写真左側の赤外線画像)の並列表示を行うことで保護工底の地下水浸入箇所を特定できた。地下水は図-2.1のように基礎砂利から供給されている可能性が高いと考えられる。

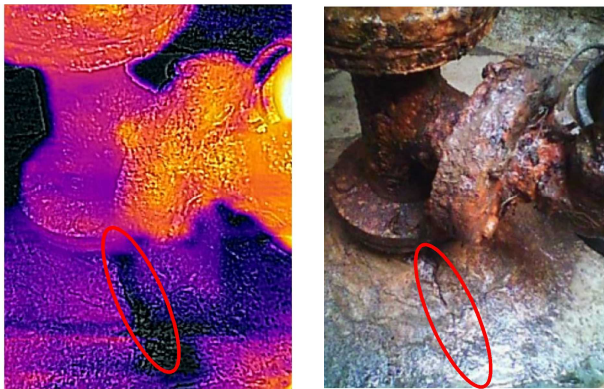
写真-2.3 モルタル部からの浸入

北川口の空気弁工では、立上管と底版の接続部の穴をモルタルで充填して、剛結の状態になっている。このような方法を用いた場合、保護工の沈下などによって写真-2.3のようにモルタル部のひび割れから地下水が保護工内に浸入する。写真-2.3の浸入水は、乾いた布でふき取った後、近接目視で確認できたが、通常の写真では、その状況を明らかにできない。しかし写真-2.3の赤外線画像では、赤枠の位置から地下水が染み出ていることを確認することができた。

浸入の原因としては、酸性土壌の継続的な接触によって、モルタルの中性化の進行や化学的腐食を生じたことが浸入の原因となった可能性がある。

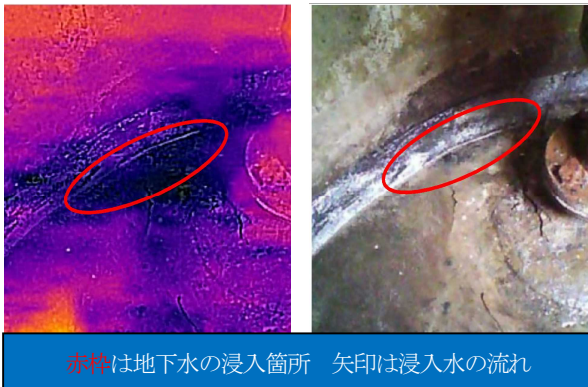
写真-2.4 空気弁保護工と底版の接続部からの浸入

赤枠は地下水の浸入箇所 矢印は浸入水の流れ

各空気弁工では、写真-2.4のように二次製品の保護工と底版の接続部から地下水が浸入していることを赤外線画像で確認することができた。

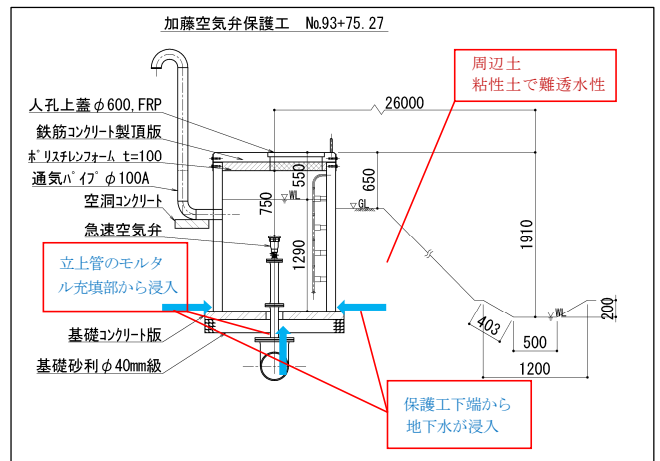
図-2.2 北川口用水路の空気弁工

保護工内の滞水は排水後数十分で水位が回復する。また、周辺の土壌は土壌調査の結果より粘土で難透水性であることから、被圧した地下水が管水路の基礎砂から図-2.2の経路で供給されている可能性が高いと考えられる。

北川口の保護工は、図-3.2のように立上管と底版の接続部のモルタルを撤去後、3種類の材料を保護工と底版の接続部及び立上管と底版の接続部に充填する。
