平成28年度

一般国道233号深川橋床版劣化・損傷調査に関する取り組み

—長寿命化対策に向けた調査手法—

札幌開発建設部 深川道路事務所 計画課

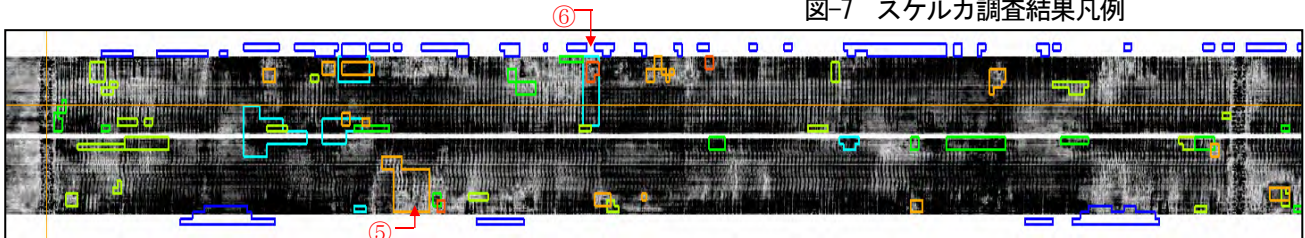
図-8 A1~P2間 スケルカによる床版上面解析結果

床版上面の解析結果は、図8に示す①~⑥となる。評価としては⑤と⑥の箇所に黒い筋があらわれず土砂化な

どの劣化・損傷が生じている可能性が高い。

しかし、ほとんどの部分ははっきりと鉄筋が反射しており劣化・損傷は部分的なものと判断される。

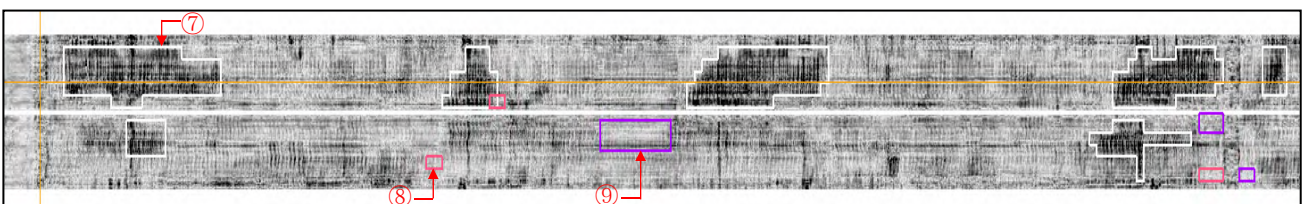
図-9 A1~P2間 スケルカによる床版内面解析結果

床版内部の結果は図9に示す⑦、⑧、⑨となる。⑦は下部鉄筋の反射が極めて強く健全と判断される。⑧は下部鉄筋の反射が減衰しており、床版内部が劣化・損傷を受けていると判定される。⑨は電磁波の反射が他と異なるものである。

なお、⑦～⑨以外の床版の大部分を占める範囲は、反射が少ない反射不鮮明箇所となっており、健全なのか、劣化・損傷が生じているのかが判定できない状況であった。このため、Single i工法により直接確認する事とした。

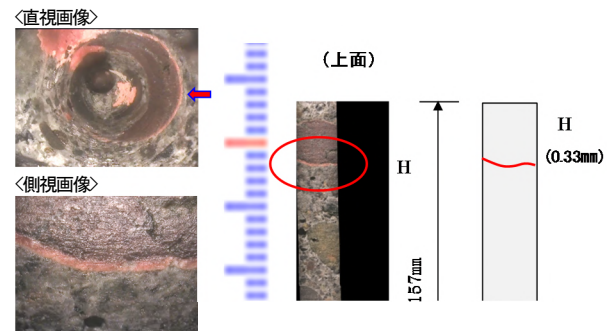
図-11 Single i 工法調査結果

- ・1穿孔箇所に0.06mmのクラックが確認された。
- ・2穿孔箇所に骨材の結合が弱い箇所が確認された
- ・その他にはひび割れなどは確認されなかった。

異常箇所はひび割れ幅が小さく、骨材の結合の弱い箇所も図11に示すように部分的であった。その他は問題は無く、床版不鮮明箇所については、概ね健全と判断した。

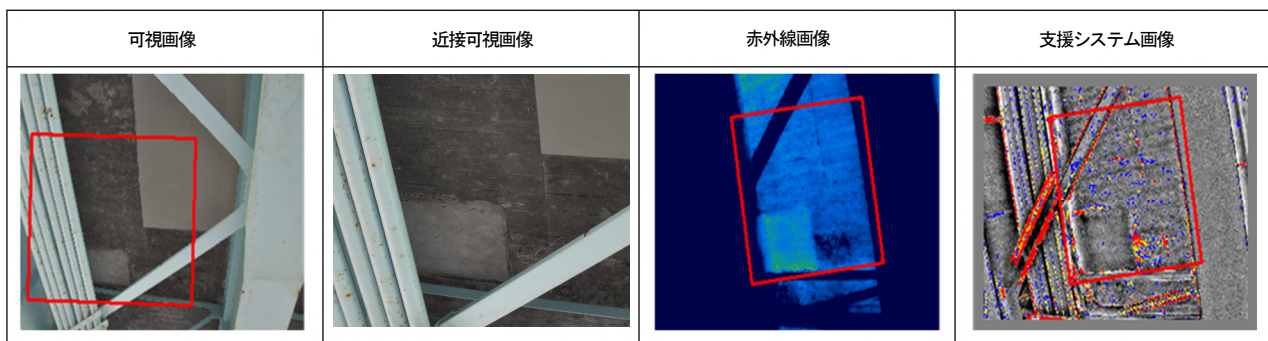
図-10 Jシステム調査結果

Jシステムでの調査結果を図10に示す。赤外線画像では浮きの可能性がある箇所は濃い青として撮影される。これを分かり易く、3色表示としたのが支援システム画像である。

要注意箇所の一部で打音検査を行ったところ、他と異なる程度の異音が生じた箇所は多少あったが、浮きは確認できなかった。

Jシステムそのものは、第三者被害予防措置として、変状箇所を100%カバーしているが、損傷の的中率は67%となっている。⁵⁾このため異常を検知した箇所が必ずしも損傷になる訳ではないことも考えられる。

ただし、Jシステムの調査結果から、剥落に対する要注意箇所が多い。このため、今後の橋梁点検における打音検査は、要注意箇所を重点的に行っていく必要がある。
