# 白鳥大橋における舗装補修工事について

## — 予防保全を考慮した舗装補修の事前調査から施工まで —

室蘭開発建設部 室蘭道路事務所 計画課

一般国道37号白鳥大橋（写真-1）は国内で唯一、積雪寒冷地に建設された長大吊橋である。橋長1380m、3径間2ヒンジ補剛吊桁形式の大規模橋梁で、中央径間長720mは国内第10位の長さを誇る。昭和60年に着工、13年に渡る建設期間を経て、平成10年6月に供用開始された。上下各1車線の自動車専用道路であり、片側有効幅員6.855m、中央分離帯を有する。

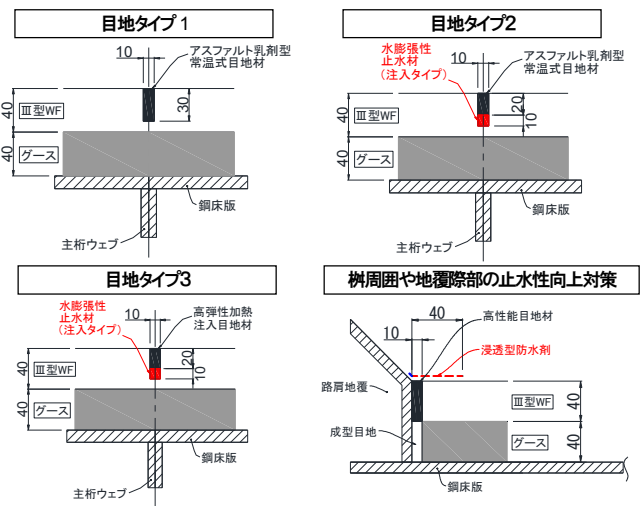
図-6 新たな目地・止水構造（試験施工中）

グースアスファルトの部分的かつ断続的なパッチワーク状の施工は多数の施工継ぎ目を生じ、グースアスファルトの防水性能を著しく低下させることから、望ましくないと判断した。よって、グースアスファルトは全面的な打替を行うこととした。一方、建設時に設置された「ひび割れ防止目地」及び「排水桝周囲や地覆際の目地」は、経年劣化により固くなることが容易に推測されるため、止水性や伸縮追随性などの向上が重要であるが、高性能な目地材の耐用年数や適用事例・実績など技術知見が不足していた。そのため、将来の舗装補修に資するよう新たな目地構造（3タイプ）による試験施工を行い、耐久性評価を行うこととした。同時に浸透型止水剤も併用し、より確実な止水構造の確立も図った（図-6）。

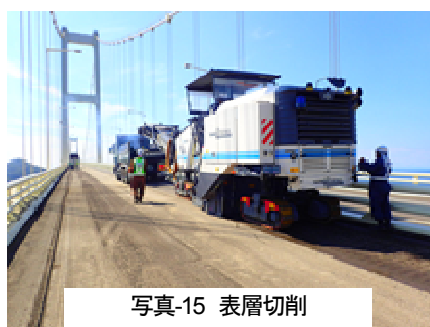
写真-15 表層切削

- a) 路面切削工（表層Asの切削）：写真-15  
既設路面に標示した切削深さを基準に路面切削機で1レーン2m幅で平坦に切削した。各レーンの重複部分は段差が生じないように慎重に作業を進めた。なお、排水桝や伸縮装置などの構造物周辺はブレーカーにより人力施工とした。
- b) 舗装版撤去工（グースAsの撤去）：写真-16, 17  
切削時のブレードやピックによる鋼床版へのキズ防止を図るとともに、騒音や粉塵抑制効果が高いIH（電磁誘導加熱）式舗装撤去工法を採用した。
- c) 素地調整工：写真-18

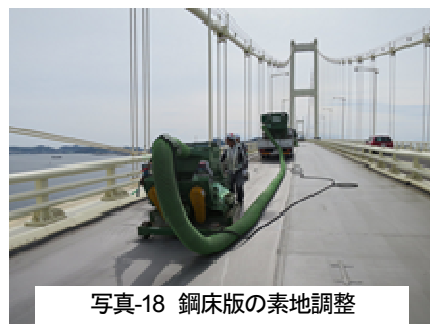
写真-18 鋼床版の素地調整

舗装との密着性やプリスタリング防止効果の高い1種ケレンを機械施工（スーパーブラスター）にて実施した。排水桝周りなど機械施工ができない箇所はディスクサンダー等の電動工具にて人力施工とし、さらに施工時の粉塵を防止するため施工機械に集塵機を設けた。なお、除錆度は100m<sup>2</sup>毎に検査を行い、ASTM -D-610標準との対比により合否判定を行った。

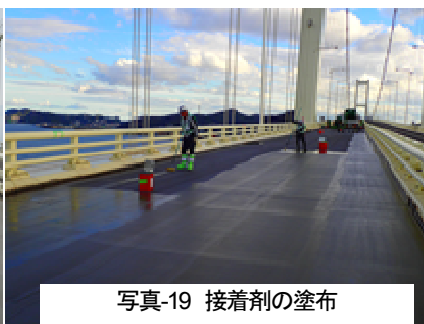
写真-19 接着剤の塗布

- d) 接着剤塗布：写真-19  
接着層は鋼床版と舗装を一体化し合成効果を高めるとともに疲労抵抗性が増加するため、耐久性向上が期待できる。溶剤型のゴムアスファルト系接着剤を使用し、接着性を確保するため、再発錆の防止に留意し、素地調整完了後3時間以内に接着剤を塗布した。
- e) グースアスファルト舗装工：写真-20  
合材の劣化防止のため190±5℃で工場出荷とし、クッカー車で徐々に目標温度220℃に加熱し、現場での排出温度は210～225℃とした。舗装はグースアスファルト専用のフィニッシャーを使用し、片側幅員6.855mを2分割し施工した。分割位置は舗装ひび割れの発生を抑制するため、Web直上に施工ジョイントを設けないよう中央分離帯から3.1mとした。またプリスタリングを防ぐため、雨水のほかに結露にも留意した施工を行うとともに施工継ぎ目は接着剤を塗布し先行舗設部との一体化を図った。
- f) タックコート工  
ゴム入りアスファルト乳剤を使用し、乳剤散布はディストリビューターを使用した。
- g) 表層アスファルト舗装工：写真-21, 22, 23  
拡張スクリードを装備したフィニッシャーを使用し、片側6.855mを一括施工した。混合物の現場到着温度は170±5℃とし、初転圧時の目標温度は165±5℃とし、マカダムローラにて可能な限り高い温度で実施するよう留意した。2次転圧はタイヤローラを使用し、平坦性を確保するため転圧距離を長めに設定した。
- h) ひび割れ防止目地：写真-24, 25  
乾式の目地カッターにて幅10×深30mmの目地を整形したのち、水膨張性止水材を注入、硬化を確認した後に、

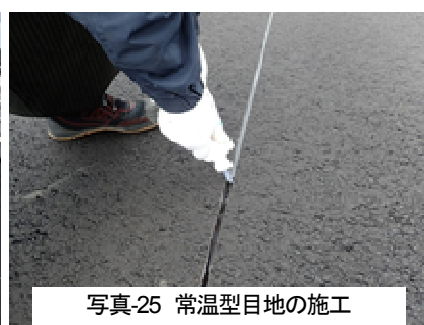
写真-25 常温型目地材の施工

続けてアスファルト乳剤型常温式目地材を注入した。

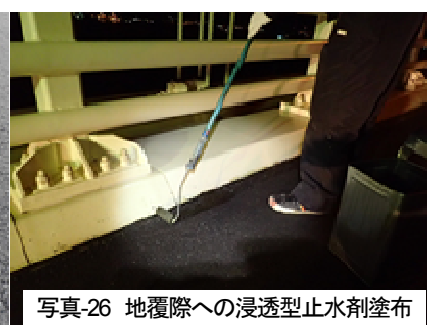
写真-26 地覆際への浸透型止水剤塗布

注入目地材の硬化を確認後、目地に沿って、ローラー刷毛にて4cm幅に浸透型防水剤を塗布した。
