ロックフィルダム堤体部における 除草範囲の把握に関する一考察 —堤体法面除草とロック材風化の関連性—

帯広開発建設部 帯広河川事務所 十勝ダム管理支所 ○安藤 慎吾
 帯広開発建設部 帯広河川事務所 十勝ダム管理支所 一色 秀敏
 帯広開発建設部 帯広河川事務所 十勝ダム管理支所 星 正光

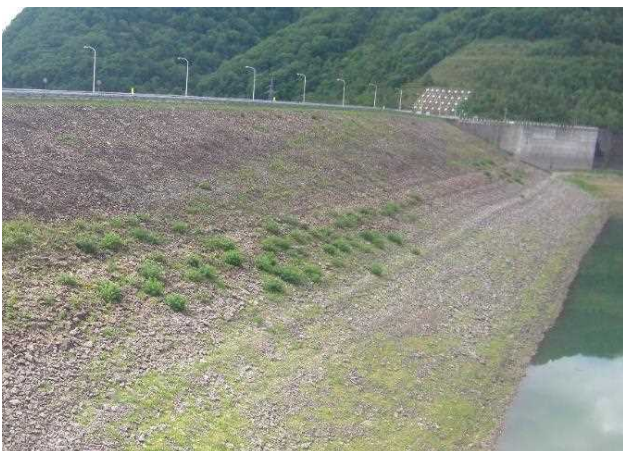
また、平成26・27年に実施した総合点検（30年毎に行うダムの長寿命化、長期的な安全性及び機能の維持を目的とした大規模な調査・試験）において、堤体部上下流面のリップラップ材は全般に堅硬で健全な状態であるが、リップラップ材が局所的に細粒化している箇所が点在し、細粒化部分から植生が繁茂している状況が確認されたため、細粒化範囲の調査を行った。

写真-1 植生繁茂状況

また、除草時には、根を残さないように引き抜きを行い、細粒化された土砂の除去も一緒に行うことで、風化の助長や景観悪化を防ぎ、植生範囲の縮小を目指していき、将来的には堤体法面除草をしなくても良いダムに出来ればと考える。

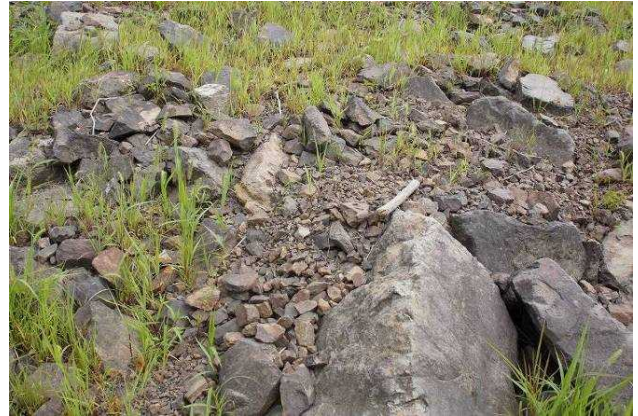
写真-2 細粒化状況

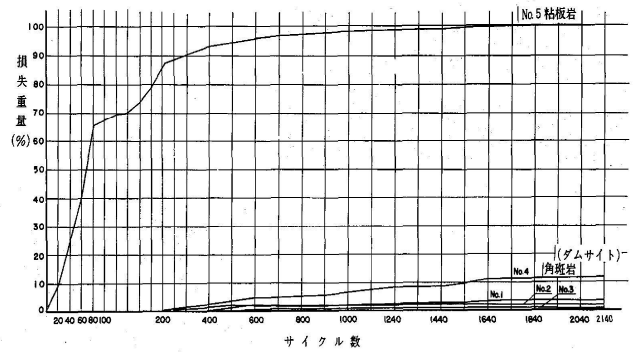
凍結融解試験結果（図-6）のとおりに、粘板岩は2,000サイクルで90%近い損失重量が見られており、凍結融解に対する抵抗性が極めて低い特徴を有している。そのため、ロック材は原石山にて角斑岩を分別採取して使用されていたが、リップラップ表面に見られた細粒化した岩は、一部混入した粘板岩に起因している可能性が考えられる。

図-6 凍結融解試験結果

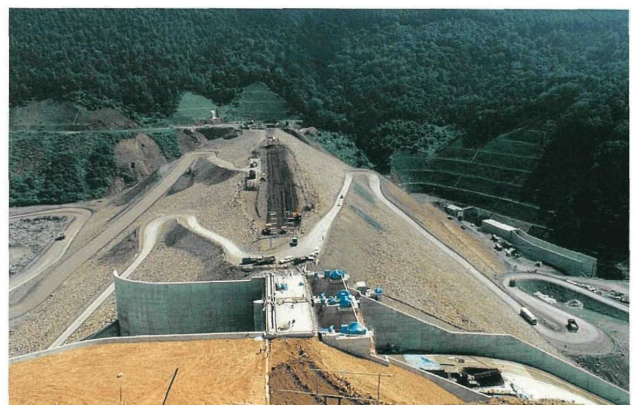
工事用取付道路の使用材には細粒化しやすいロック不良岩（粘板岩等）が使用されており、その後、試験湛水の開始に併せて取付道路は撤去された。

また、施工中において、上下流面のリップラップの上部に取付道路が配置されており、当該道路は粘板岩に代表されるロック不良岩が使用されていたことから、道路撤去時に当該岩が残存し、これが細粒化した可能性が考えられる。

写真-3 上下流面取付道路状況

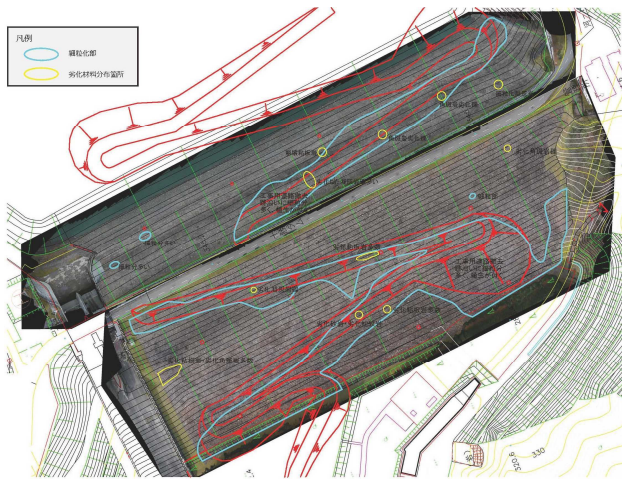
図-7 細粒化範囲と工事用取付道路の関係図

ドローンによる垂直写真をもとに現地確認した結果、細粒部が多く分布する範囲を認識することができ、下流面では17箇所、上流面では1箇所の細粒部を確認した。

下流面の17箇所の内12箇所及び上流面の1箇所の細粒部は、概ね取付道路設置箇所と重複するため、これらの細粒化部については取付道路材料の細粒分が一部残されている可能性が高いと考えられる。

その他の細粒化部は取付道路範囲より外れた箇所に位置しており、小規模である。粘板岩に起因する凍結融解やスレーキングなどの劣化による可能性が考えられる。

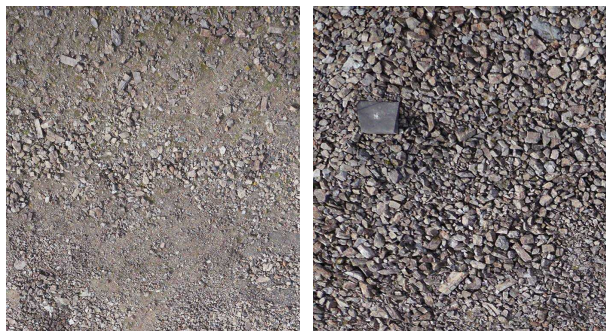
劣化部 健全部
写真-4 細粒化の例

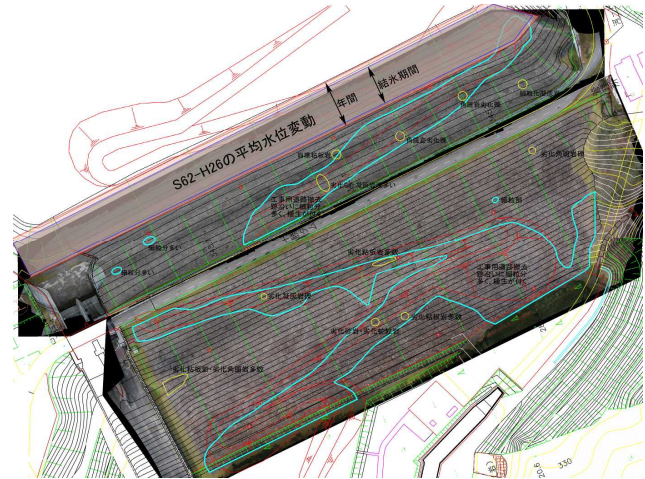
過去30年程度の平均年間水位幅と結氷した氷期間の水位変動幅を整理し、細粒化範囲を重ねて見たところ、ほとんど一致せず、水位変動と細粒化に明瞭な関係は認められなかった。

図-8 細粒化範囲と水位変動範囲の関係図

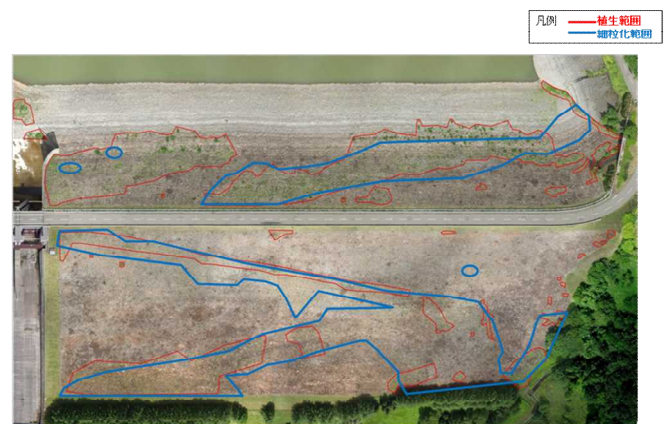
- リップラップ材には細粒化部が存在するが、ほとんどは堤体取付道路に使用されたロック不良岩(粘板岩)の残存部と考えられる。
- 一部にリップラップ材に混入した粘板岩等の劣化による可能性が想定される箇所が局所的に存在する。
- 堤体部の植生範囲は上下流面に広く分布し、細粒化範囲と概ね一致しているため、細粒化範囲を縮小する事が除草面積の低減に繋がる可能性がある。

図-9 細粒化範囲と植生範囲の関係図
