雪崩対策施設の損傷と維持管理のための点検の着眼点

松下拓樹＊1 石田孝司＊1 金澤 瑛＊1

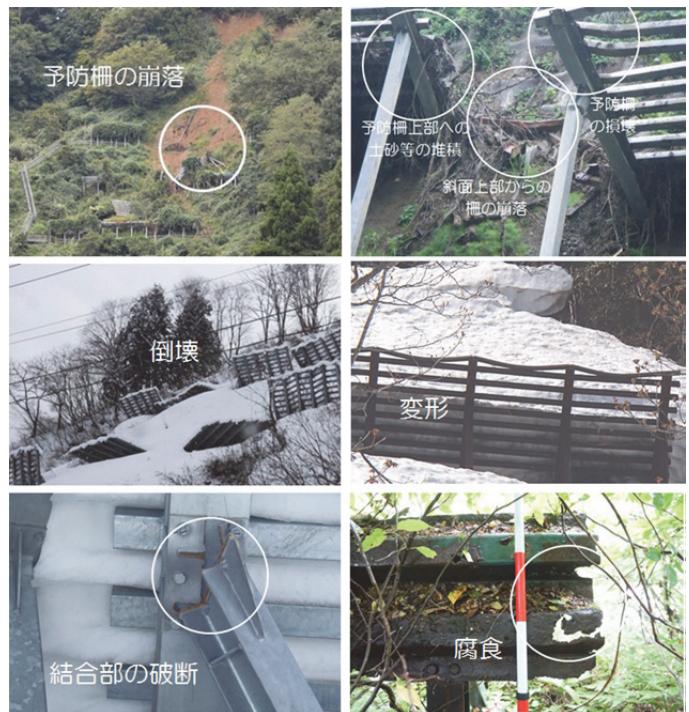
雪崩対策施設が施工されてから数十年が経過し、風水雪による損傷や凍結融解などの影響による鋼材の腐食、基礎の浸食等による施設の劣化などが認められる雪崩対策施設が見受けられる^{1)~5)}(図1)。国立研究開発法人土木研究所雪崩・地すべり研究センター(以下、雪崩・地すべり研究センター)では、雪崩対策施設の維持管理のための点検に関する調査・研究を行っており、その基礎的な資料として活用するため、道府県における集落保全を主目的とした雪崩対策施設設置斜面の点検の実態に関するアンケート調査を実施した。その結果⁶⁾、課題として、点検の着眼点が不明、点検の客観性の確保、点検台帳の未整備を挙げる道府県が多く、客観的かつ的確な点検の実施および点検結果の整理に課題を抱えている実態が浮き彫りとなった。

図1 雪崩対策施設の損傷例
