# 富山県南砺市で発生した雪崩災害について ～雪崩による被災状況と災害復旧、再度災害防止対策について～

名畑 博文\*<sub>1</sub>、石橋 克彦\*<sub>2</sub>

\* 1 富山県砺波土木センター

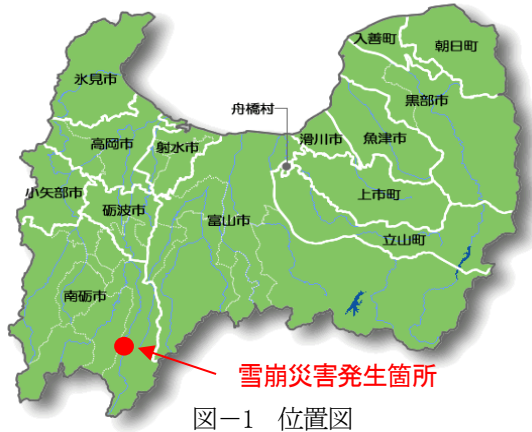
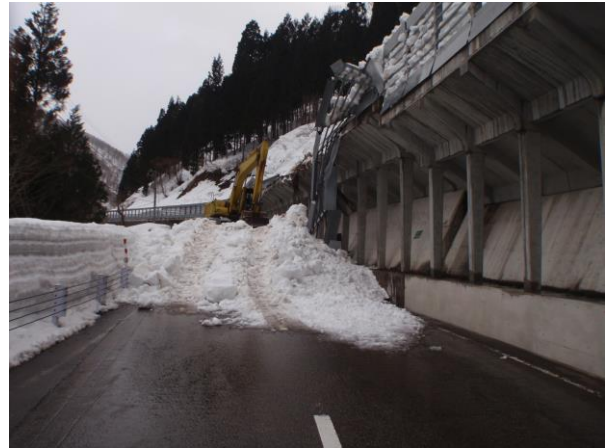
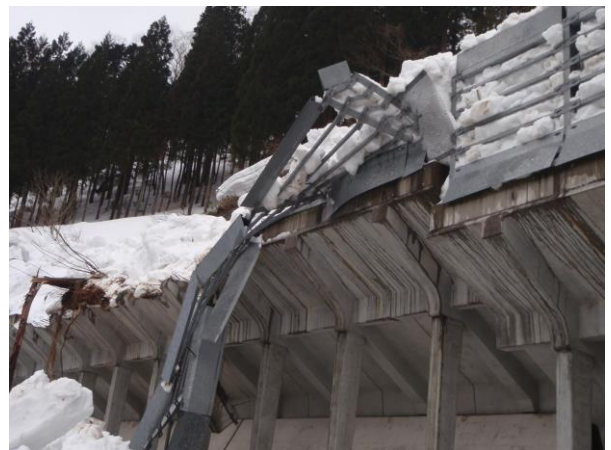
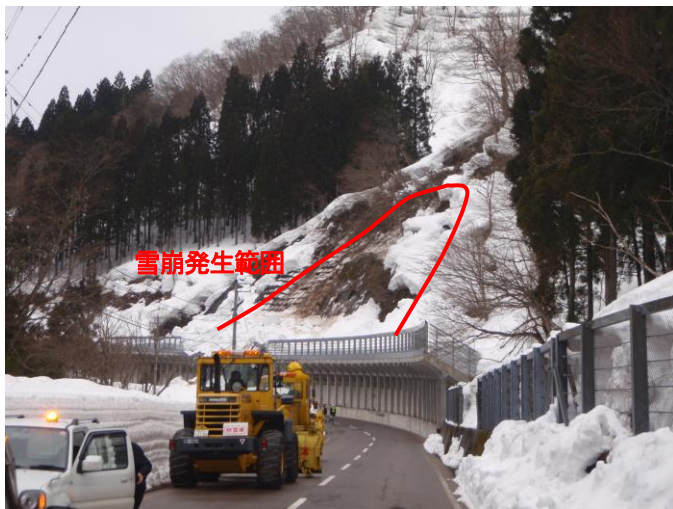
写真-1 雪崩発生直後の状況

この雪崩による雪が道路上に大量に堆積（延長約 40m、幅約 7m、高さ約 4m）したことから、約 4 時間半にわたり全面通行止めとなり、当該地の上方にある南砺市利賀村千束地内の方々が一時的に孤立した。

また、斜面下部にある落雪防護柵が約 30m にわたり被災するなど、公共土木施設にも甚大な被害が発生した。

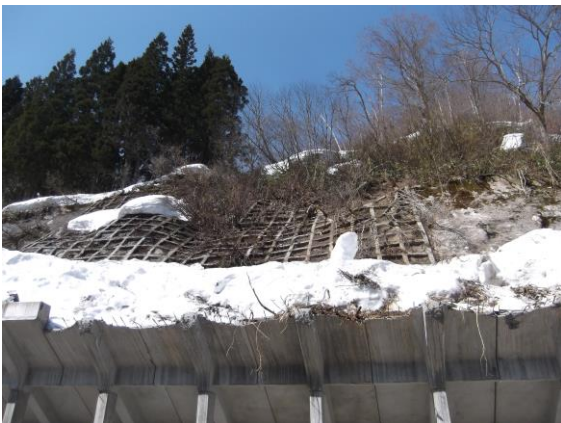
写真-4 雪崩が発生した斜面の状況

当該地は勾配が約50度の法枠及びモルタル吹付け斜面であり摩擦抵抗が少ない。このため、一旦崩落すると、周辺の積雪も一気に不安定化しすべり落ちやすい性状を有している。

また、法枠及びモルタル吹付け斜面辺縁部もかん木が疎らな状態であり、さらに上位斜面の積雪も融雪・グライドによって巻きだれ状に不安定雪塊として発達しやすく、これらが雪崩発生の地形及び植生要因として考えられる。

今回の被災原因となった全層雪崩に対しては、斜面下部の落雪防護柵の機能を生かしながら斜面全体で再度災害防止を図ることとして、斜面上での雪崩予防対策の検討を行った。

詳細な対策工の検討にあたっては、対策工法としての効果、施工実績を踏まえ、「雪崩予防杭工」、「スノーネット工」「雪崩予防杭工+スノーネット工」の3案について、経済性、構造的性、施工性、環境への適用性、維持管理性の5項目において検討を行った。検討の過程においては、これまで当該地では表層雪崩は発生しているものの斜面下部にある落雪防護柵が被災した事実はなく、斜面上からの雪の落ち方（雪崩の発生形）をコントロールする、つまり、全層雪崩は発生させないが、表層雪崩の発生は許容することとして、最終的に「雪崩予防杭工」を選定した。

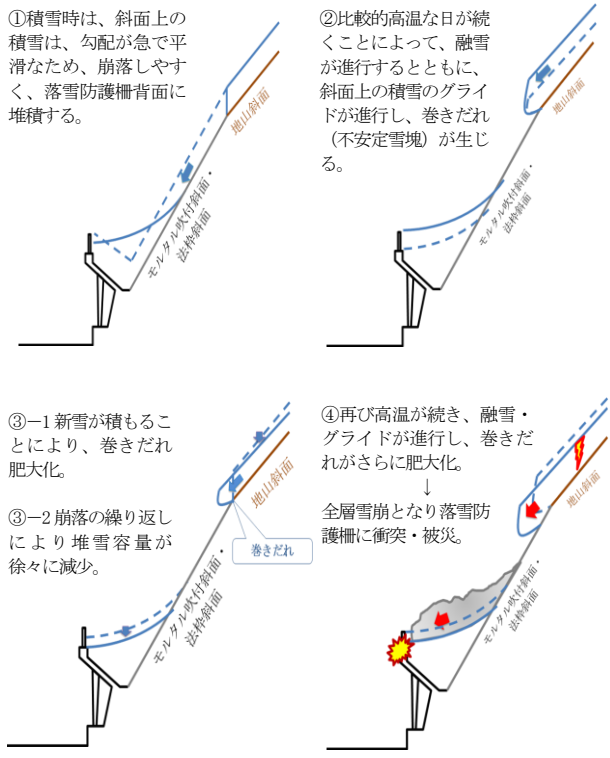
図-2 雪崩の発生状況と落雪防護柵の被災イメージ

今回被災した落雪防護柵は、法面からの小規模な崩落雪対策として平成 16 年度に延長約 210m に渡り整備されたものである。今回の雪崩により被災した箇所は、落雪防護柵を整備した箇所のほぼ中央部に当たる。

本施設は、整備後これまでたびたび発生していた崩落雪や表層雪崩により被災した事実はなかったことから、今後も、斜面からの小規模な崩落雪、表層雪崩に対しては落雪防護柵で対応することとして、被災した箇所については、災害復旧事業にて原形復旧することとし平成27年9月に完成した。(平成27年4月30日及び5月1日 現地にて災害査定実施。)
