北海道東部における道路防雪林の幹折れ要因について

阿部正明*1, 斎藤新一郎*1, 金田安弘*1

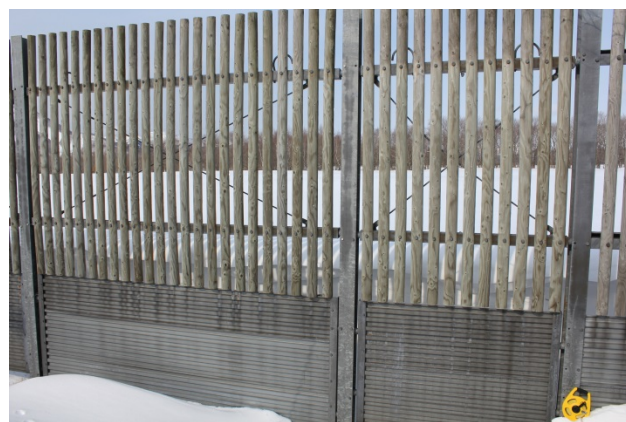
本道路防雪林は1997年度に造成され、道路延長990mで、林帯幅10mの道路防雪林である。造成時の林帯構成は、風上側に前生林として、列間1m、苗間（千鳥植え）0.5mでヤナギ類のサシ苗（H=0.3m）が3列植え、又はトドマツ、アカエゾトウヒが1列植えされていた。1m間隔を空けて、次列に、基本林帯として、列間2m、苗間（千鳥植え）1mでトドマツ（H=3.0m）が2列植えされ、3m間隔を空けて、列間1m、苗間（千鳥植え）2mでアカエゾトウヒ（H=3.0m）が2列植えされていた。更に、修景緑化として道路側に苗間3mでエゾヤマザクラが1列植えされていた。林帯の風上側には吹きだめ柵が設置され、柵高が4.0mであった。柵の下部1.3mは鋼製板で空隙なし、上部2.7mは10cm幅の木板を縦に張り付けた構造で空隙率が35%であった。柵の風上側は吹走距離200~300mの広大な牧草地が広がっている。

写真1 防雪林風上側の吹きだめ柵

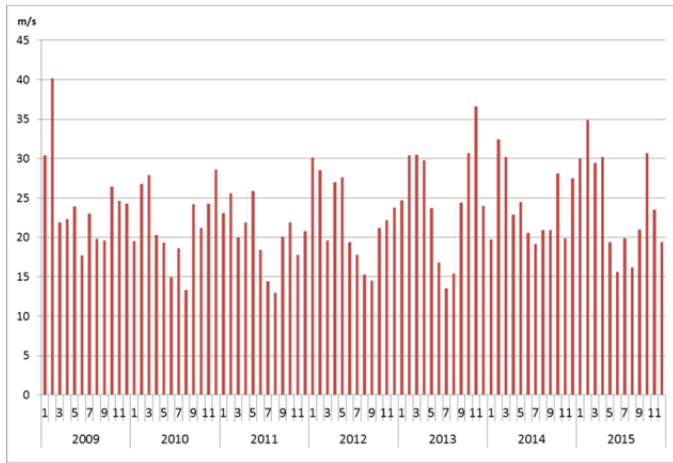
図2 最大瞬間風速 (2009-2015)

樹木は樹種や生育状況にもよるが、最大風速で約22m/s以上、かつ、最大瞬間風速で約40m/s以上となった場合に幹折れしやすい¹⁾。観測データが記録されている2008年10月以降の調査地近傍のアメダスによる風速データを見ると、幹折れしやすい条件を満たす風速は2009年2月21日の最大風速27.9m/s、最大瞬間風速40.2m/sのみ観測されているが、2009年5月時点では幹折れ被害が確認されていない。また、最大風速が2番目大きい36.6m/sが観測された2013年11月10日は、幹折れ発生した可能性のある期間であったが、風向が南向きであり、幹折れ方向と矛盾する。したがって、強風を要因とした幹折れの可能性は小さいと考えられる。

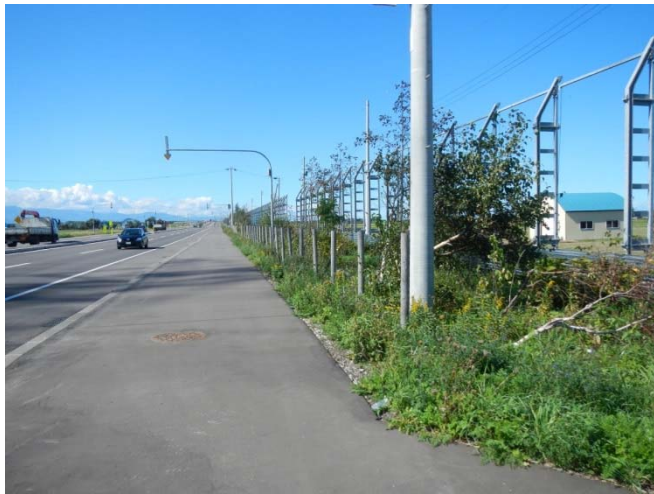
一般国道337号当別バイパスにおける除雪害の事例をみると、幹折れの方法は道路と反対方向に折れる場合が多い。また、除雪害は除雪方法にも依るが、道路から1.4m-4.4mの範囲における針葉樹において受けやすい²⁾とされ、本事例とは被害の位置が異なる。したがって、除雪を要因とした幹折れの可能性は極めて小さいと考えられる。

写真2 一般国道337号当別バイパスの除雪害

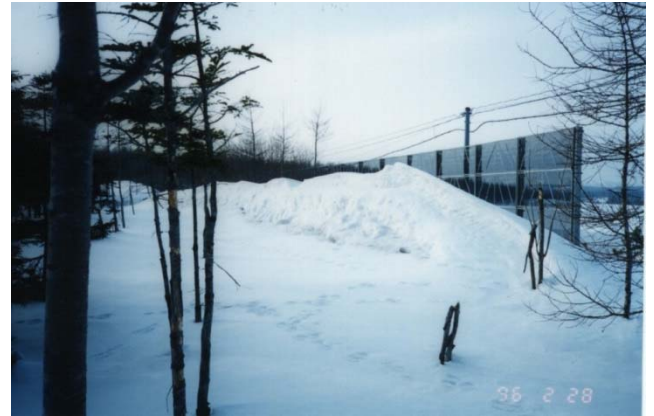
一般国道243号弟子屈町仁多及び一般国道335号羅臼町羅臼峠の道路防雪林の雪丘害事例をみると、風上側の柵から5m程度離れた位置で雪丘高が最大になり、その位置での幹折れ等の被害が大きかった^{3,4)}。これは本道路防雪林の幹折れと最大雪丘高の位置がほぼ一致している点からも類似性が高い。

写真3 一般国道243号弟子屈町仁多防雪林の雪丘害

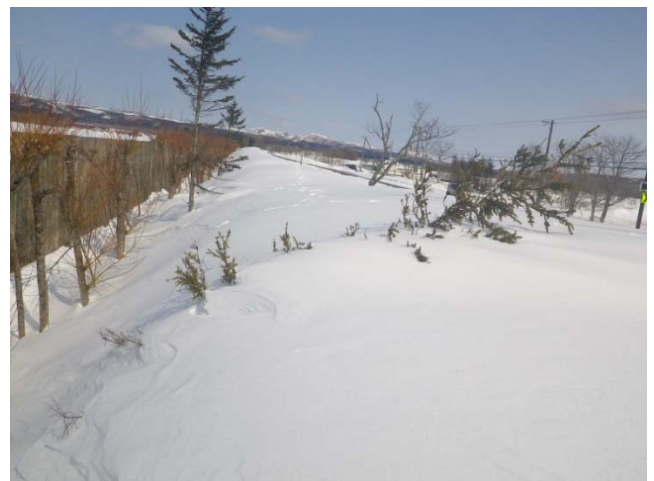
また、2016年3月の観察において、柵から2列、3列目の樹木は道路側の片側樹冠の樹木が多く、雪丘に取り込まれた樹木が道路側に傾いていた状況が確認された。なお、道路側の片側樹冠については道路側の方が陽光を受けやすいためと考えられる。

写真4 雪丘に取り込まれた防雪林

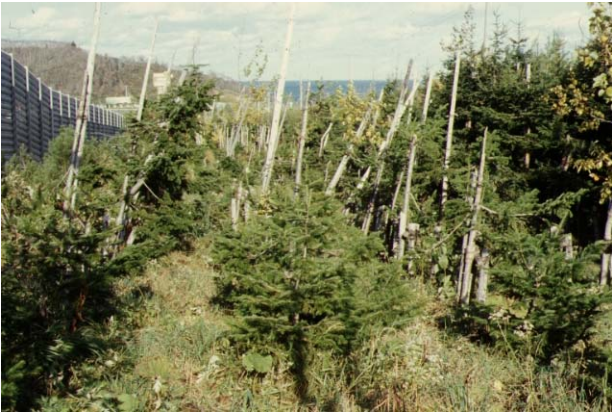
一般国道335号羅臼町羅臼峠の道路防雪林の雪丘害事例より、樹木又は支柱が道路側に傾いていたことが確認された。また、斎藤等の研究^{3,4)}によると、道路防雪林の雪丘害では、全て道路側への幹折れが報告されていた。したがって、雪丘害による幹折れは、本事例と同様に道路側に折れやすい傾向があると言える。

写真5 一般国道335号羅臼町羅臼峠の道路防雪林の雪丘害

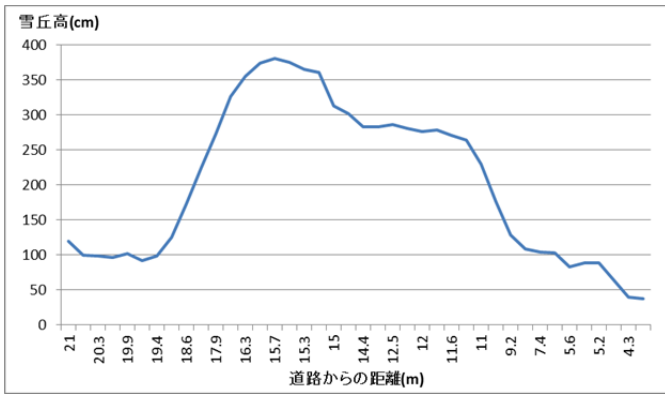
同列で隣り合わせであるが、被害の大きい地点と小さい地点における雪丘形状を図4,5に示す。いずれも最大雪丘高は柵から4~5m程度離れた位置に形成されていた。被害の大きい地点では最大雪丘高の位置での幹折れが顕著であった。また、被害の大きい地点の最大雪丘高が3.7m程度であるのに対し、被害の小さい地点の最大雪丘高が1.5m程度と約2mの違いがあり、雪丘による沈降力に大きな差があったものと推定される。両地点ともに柵直近の雪丘高が1m程度と低く、1列目の樹木に対するの雪丘害の程度は極めて小さいと考える。

図4 被害の大きい地点での雪丘形状

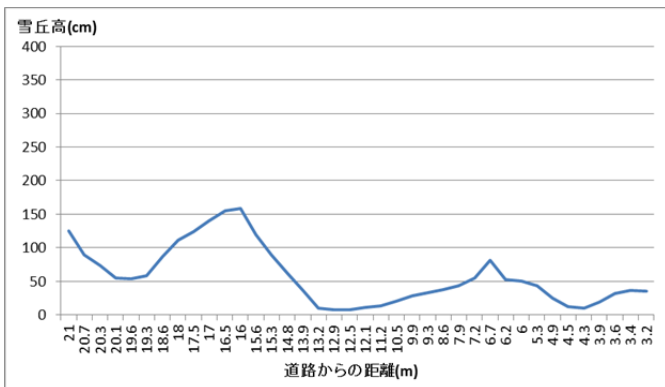
図5 被害の小さい地点での雪丘形状

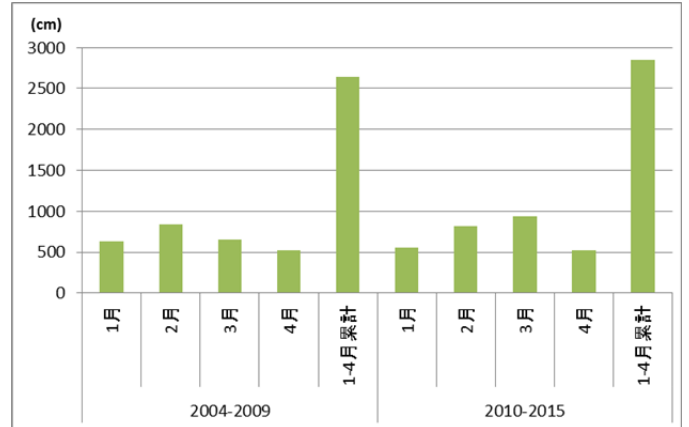
図6 月別の累計積雪深 (2004年-2015年)

調査地近傍の積雪深データを見ると、2015年2月、3月の積雪は多いものの、幹折れが発生しはじめたと考えられる2010年-2015年の累計積雪については、幹折れが確認されていない2004年-2009年と同程度であった。また、本路線の吹雪や降雪による冬期通行止め履歴をみると、幹折れ確認前の2004年度-2008年度の方が、確認後の2009年度-2013年度の約2倍の通行止めが発生していた。したがって、幹折れの要因が、2009年冬期以降の気象変化によるものとは考えにくい。

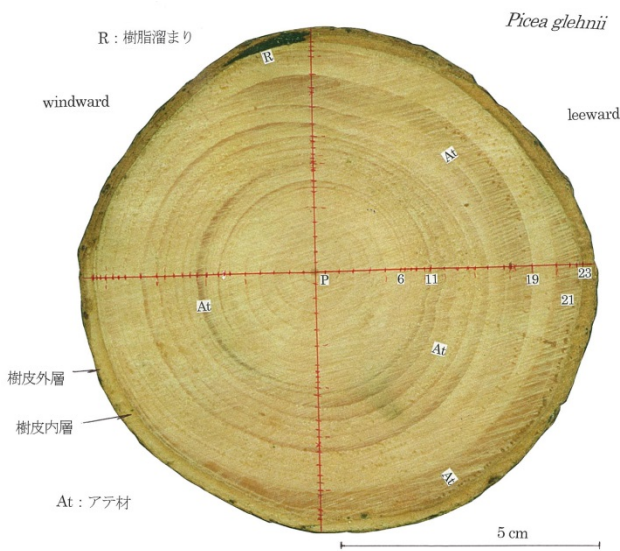
次に、幹折れ樹木の年輪解析による幹折れ要因の分析を試みた。その結果、移植後6年目から2011年頃までと2013年頃にアテ材が確認された⁵⁾。アテ材とは、何らかの要因で樹木が曲がり、樹心が一方に偏って肥大成長したため、通常材質とは異なる性質を持つ部分の材ことで、本件のケースでは2003年頃から雪丘等による幹曲りが発生していたと考えられる。また、アテ材は材として劣勢（弾力性が乏しい、根からの水を上昇させない等）のため、幹折れしやすくなる性質がある。したがって、幹折れ発生の数十年前から雪丘による幹曲りが繰り返されて、アテ材が形成され、樹木の成長とともに幹の柔軟性が失われ幹が折れやすくなり、近年になり幹折れが生じたものと推察される。

図8 アカエゾトウヒの幹の横断面にみられたアテ材
地上高1.30m, 年輪数23, 胸高直径9.7cm (2015秋)
P: 髓, 6: 移植, 11: アテ材の出現 (2003),
19: アテ材の終了 (2011), 21: 違う方向へのアテ材
の出現 (2013, 大きな傾き), 23: 幹の倒伏
