簡易 I R I 測定器（スタンパー）による凍上段差の管理手法について

中嶋 健壯*1 安達 和宏*2

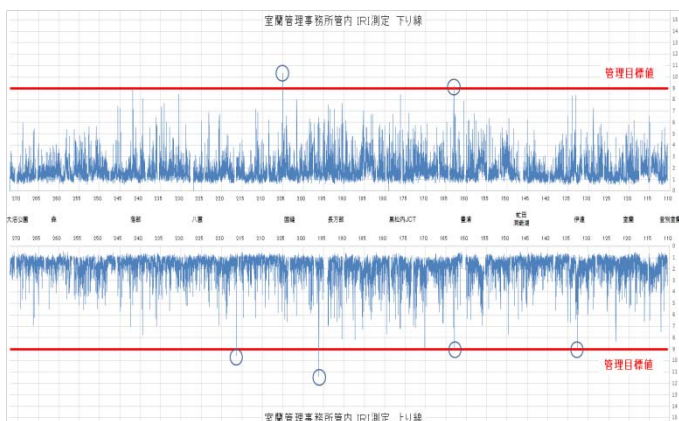
図-3 測定結果グラフ

全線の測定データについては、上下線別に図-3のとおりグラフ化も容易に作成することが可能である。

グラフにすることにより、管理目標値超過箇所が一目瞭然に把握することができる。

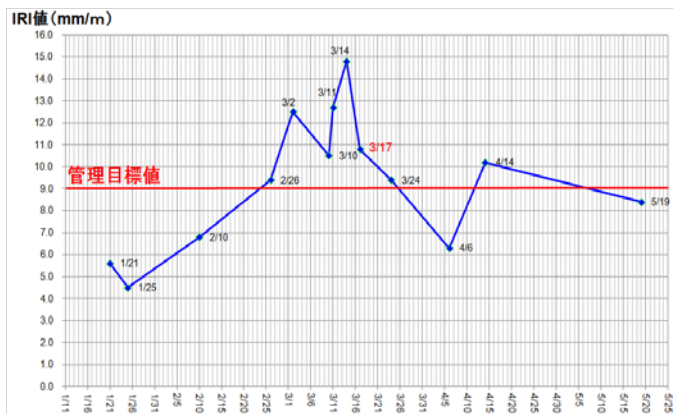
図-4 簡易IRI値(国縫-18)

国縫-18ボックスにおいて計測された簡易IRI値の推移をまとめたグラフが図-4となる。

国縫-18ボックスの簡易IRI値は、1月末より徐々に増大し2月下旬に管理目標値を超過した後も上昇を続け、3月14日に最大値の14.9を計測した。その後、日中の平均気温がプラスに転じたことから、簡易IRI値は収束へと向ったにも関わらず、3月16、17日と2日連続でお客様より苦情が寄せられ(写真-2)、18日に夜間通行止めによる緊急応急復旧工事を実施した。

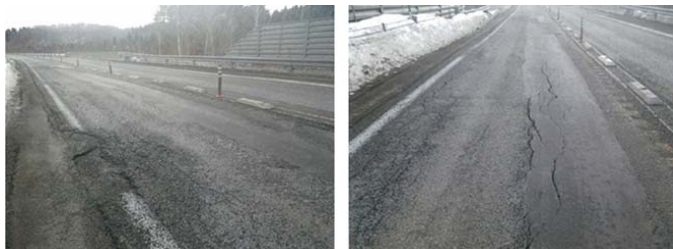
写真-2 苦情時の路面状況

なお、工事実施日の簡易IRI測定値も、収束へ向かっていたものの、目標管理値は超過したままであった。また、路肩側の外側線で行った測量では、最大84mmの段差が確認された。
