# 凍結防止剤散布の影響による橋梁排水管腐食に対する取組み

本稿では、平成26年度に実施した橋梁排水管補修の実態調査を基に、橋梁排水管補修の試行状況及び調査結果を踏まえた今後の方針について報告する。

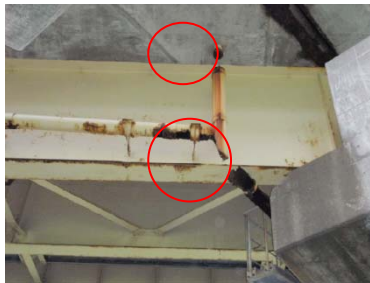
北海道支管管内の橋梁排水管については、凍結による排水管破損対策として、鋼管を用いていた。しかし、平成2年以降のスパイクタイヤ規制に伴う凍結防止剤の散布量の増加等により、管本体（鋼管）の腐食及び腐食孔からの漏水の発生等、排水管としての機能が低下している状況にある。このため、平成21年度以降、腐食劣化が進行した排水管について、初期劣化を対象とした応急補修並びに鋼管に替わる耐食性、耐圧性に優れた材料による取替補修を試行している。

写真-1 排水管の劣化状況

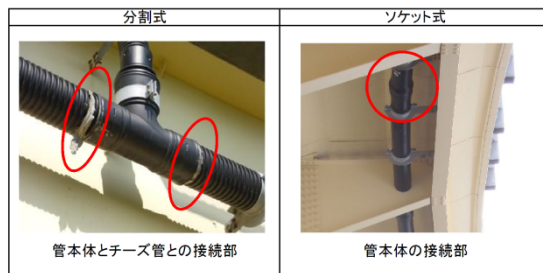
写真-3 漏水の発生箇所

- 横引き管継手部から漏水が発生。

- 高密度ポリエチレン管（I型）【分割式】の漏水発生箇所は管本体と付属品との接続部。
- 高密度ポリエチレン管（I型）【ソケット式】の漏水発生箇所は管本体の接続部。

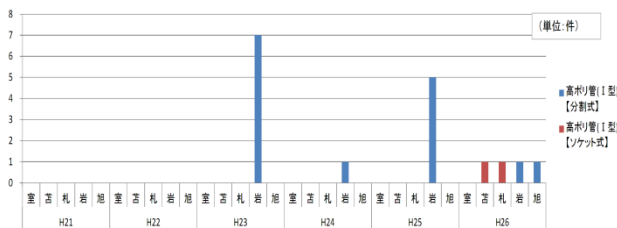
図-7

[上部工の変状] (表-3・図-7)

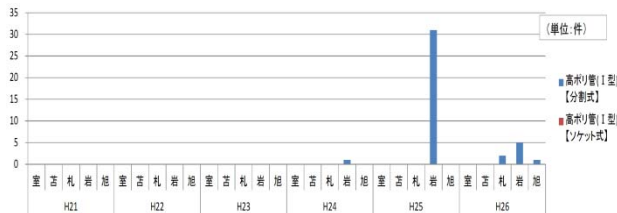
図-8

- 鉛直管継手部から漏水が発生。
- 漏水発生箇所は、横引き管と同様に管本体と付属品との接続部。
- 平成26年度から、より柔軟性の高い材料に変更し、付属品との接続を廃止する見直しを行い、漏水発生削減に取り組んでいる。
