第16回北海道交通事故対策検討委員会

・フォローアップ代表事例集

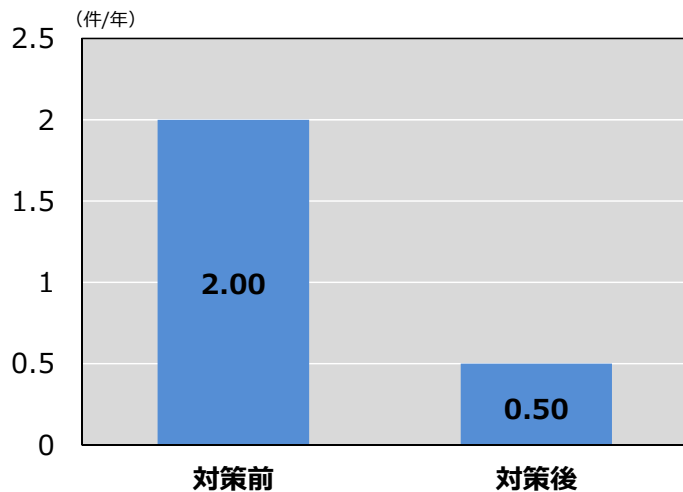
○ 対策前は2件/年だったが、対策後は0.5件/年で約75%減少

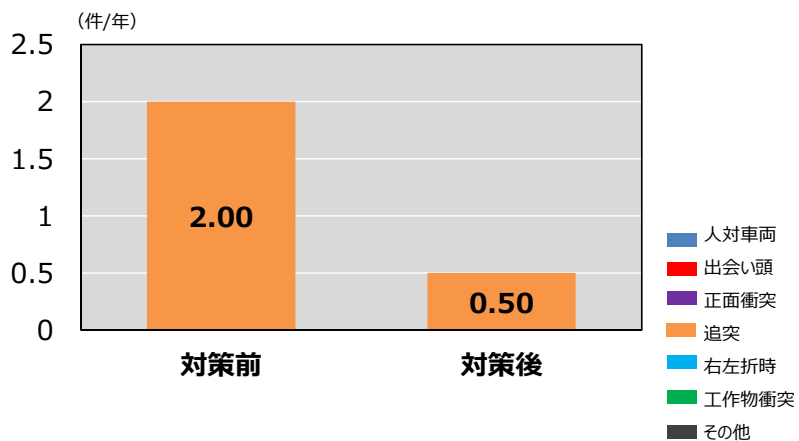
○ 追突事故の対策前は2件/年だったが、対策後は0.5件/年で約75%減少

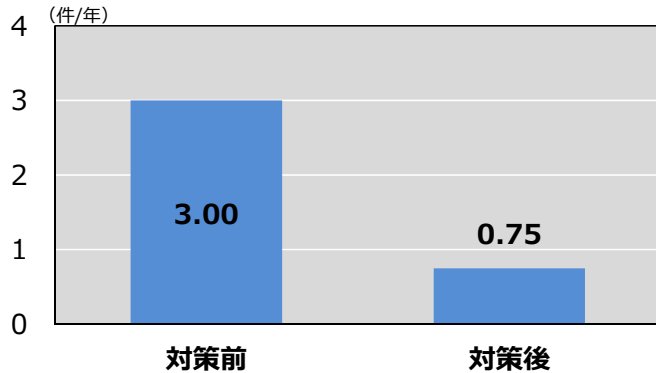
○ 対策前は3.00件/年だったが、対策後は0.75件/年で75%減少

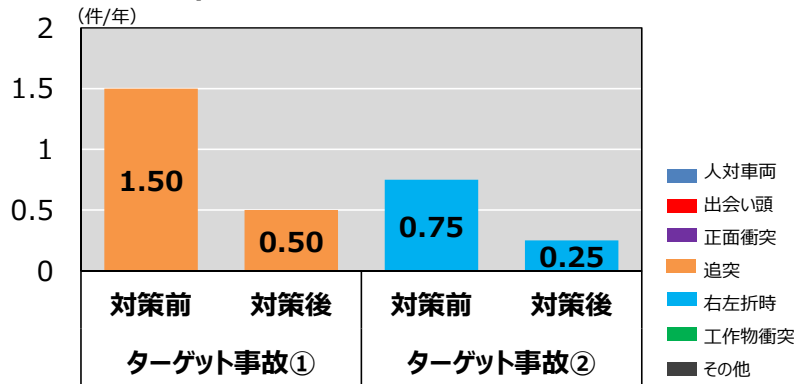
○ 追突事故の対策前は1.50件/年だったが、対策後は0.50件/年で約67%減少

○ 右左折時事故の対策前は0.75件/年だったが、対策後は0.25件/年で約67%減少

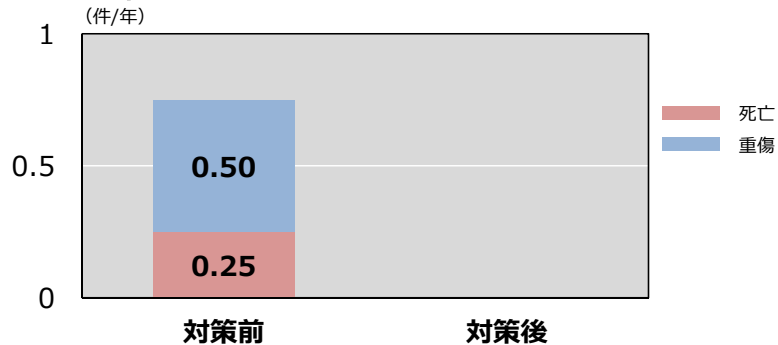
○ 対策前は0.75件/年だったが、対策後は0.00件/年で100%減少

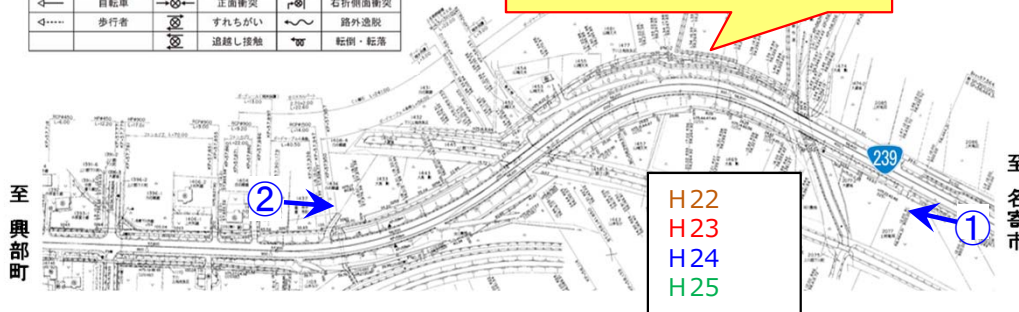
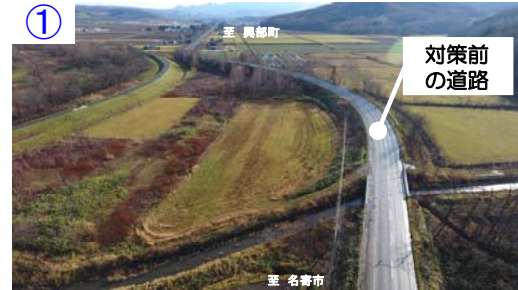
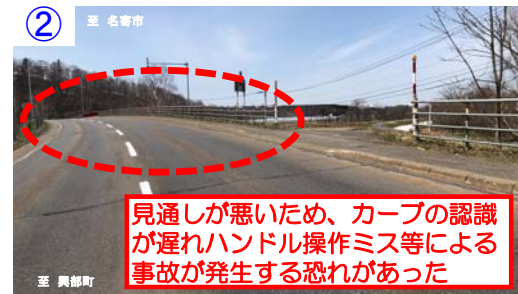
カーブと縦断線形により見通しが悪く、
この線橋で冬は凍結しやすいためスリップ
事故のリスクが高かった。

- 平成元年に廃止された旧名寄本線の跨線橋であるが、冬季間はもとより、秋口は橋部分のみ凍結するなどスリップ事故が多く、重大な事故につながる危険性がある。

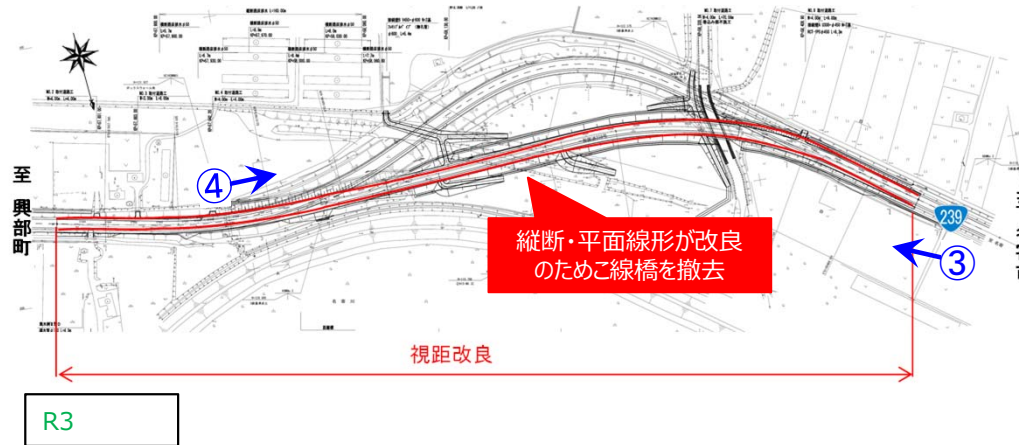
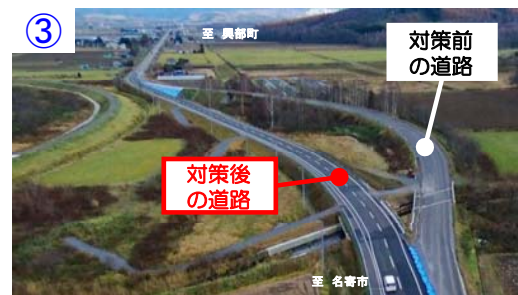
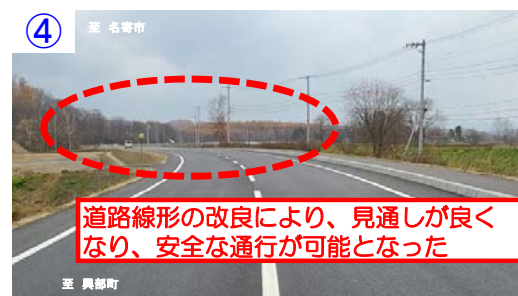
- 跨線橋が撤去されたことにより、縦断勾配、曲線ともに緩やかになり、視距も改善されたことから、当該区間の安全性向上に効果を感じている。

- 対策前は、カーブ区間に跨線橋が存在し、見通しが悪いため、カーブへの認識が遅れ、ハンドル操作ミス等により事故が発生する恐れがあった。
- 対策後は、線形改良により視距が改善され安全性が向上。

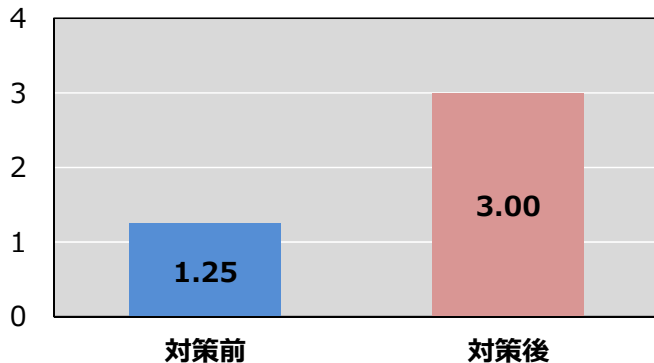
- 対策前は交通量の多い交差点のため、交差点内での事故が多数発生。
- 苫小牧中央ICの利用増により、交差点の交通量も年々増加傾向にあり、対策後も事故が発生しており、更なる対策が必要。
