## 8. 景觀

# ダム周辺の景観の概況

# 景観評価を行う視点場の選定

# 視点場毎の景観評価

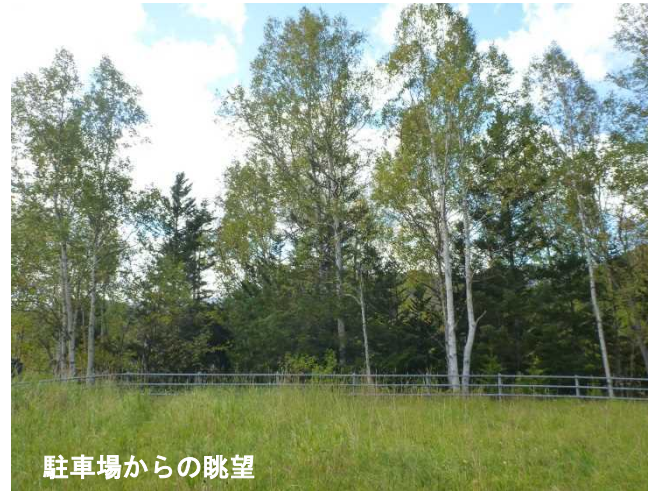
駐車場からの眺望

- ・国道39号沿いに位置している。
- ・現状では、樹木が繁茂し湖を殆ど見ることができない。
- ・視点場からダム本体は見えない。
- ・視点場となる駐車場には、駐車スペースのほか、サインが設置されている
- ・サインは老朽化している。

項目	方針
フォローアップによる継続的な確認	<ul style="list-style-type: none"> <li>●利用者は大雪ダム周辺の景観を良好なものとして捉えており、ダム湖利用実態調査の際に景観に関する調査を継続的に実施することで利用者意見を把握する。</li> </ul>
景観に配慮した施設の維持管理	<ul style="list-style-type: none"> <li>●大雪ダム管理施設の更新時に景観に配慮した整備を行う。また、経年劣化等により損傷が著しい周辺施設、現在利用されていない周辺施設は、施設管理者に今後の管理方法を確認する。</li> <li>●ダム及びダム周辺で統一したサイン整備、景観配慮を実施・継続するため、周辺施設の管理者と整備目的を共有した協力体制を構築し、サインシステム、景観デザインガイドラインの検討等を行う。</li> </ul>
視点場 モニタリング	<ul style="list-style-type: none"> <li>●国道39号駐車場は、樹木が繁茂しダム湖が見えにくく、利用者から不満の意見もあることから、今後視点場から良好な眺望が確保できるよう、関係機関と協力のうえ、維持管理を実施する。</li> </ul>

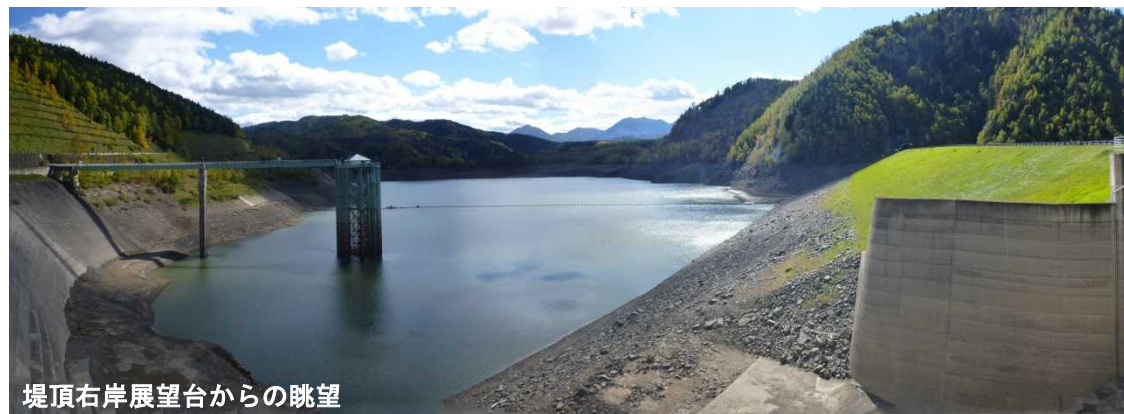
堤頂右岸展望台からの眺望

- ・ダム堤頂右岸に設置された展望台より、ダム湖を一望することができる。
- ・帯広へ通じる国道273号(三国峠)の中間地点として、休憩する人が多い。
- ・視点場左岸側には、大きな取水塔が目立つ。
- ・夏期のかんがい用水補給時期には、水位が低下し裸地が目立つ。

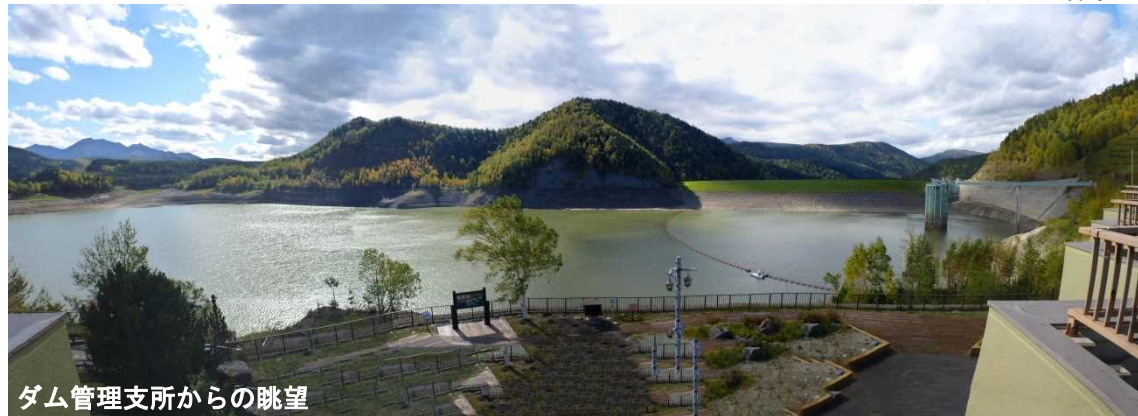
ダム管理支所からの眺望

- ・ダム管理支所前のウッドデッキから、ダム本体とダム湖を一望できる。
- ・ダム本体は緑で覆われ、天端には視界を阻害する構造物は無い。
- ・視点場となるウッドデッキには、ベンチ、イス等に木材が用いられている。

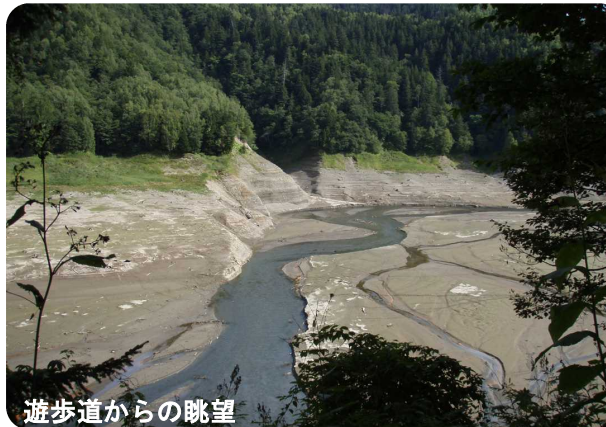
遊歩道からの眺望

- ・林の中に整備された遊歩道があり、複数の眺望スペースが設けられている。
- ・ダム湖を臨むことができる。
- ・視点場からダム本体は見えない。
- ・水位が低下すると裸地が目立つ。
- ・視点場となる遊歩道は、ウッドデッキなどに木材が用いられている。

※なお、遊々林については、クマ出没により立ち入り禁止となっており、次回フォローアップ時において、今後の動向を考慮し、景観の視点場として存続するか検討する。

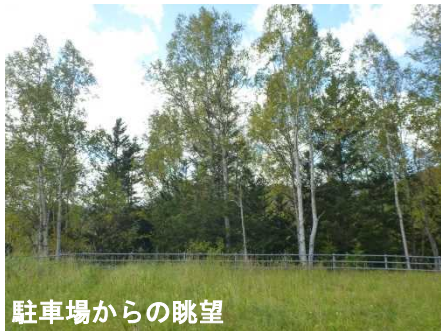
現状は樹木が繁茂し、湖を殆ど見ることができない

駐車場からの眺望
