# 第1回 十勝川流域砂防技術検討会

平成29年7月5日  
国土交通省北海道開発局・北海道

4.平成28年8月出水による十勝川流域の土砂動態の検討

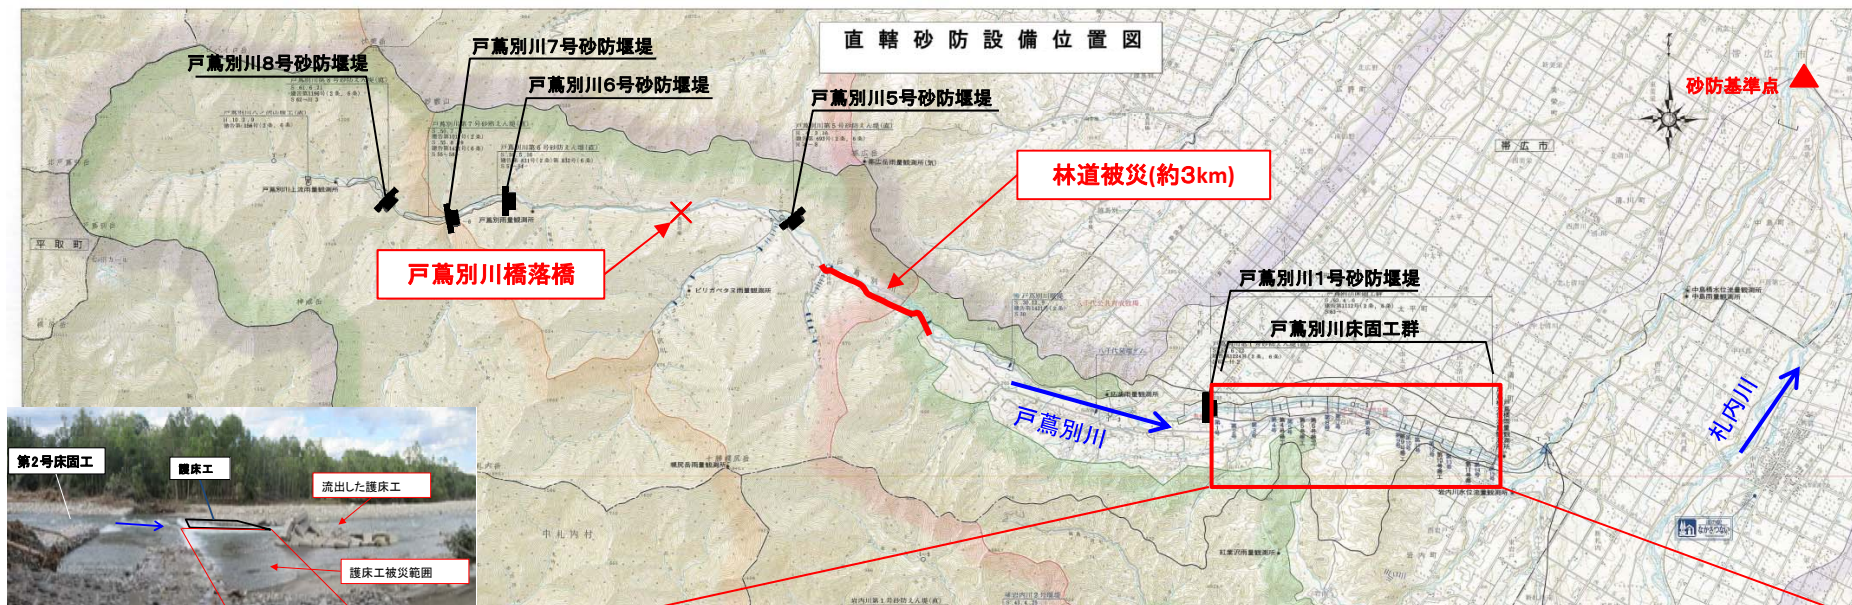
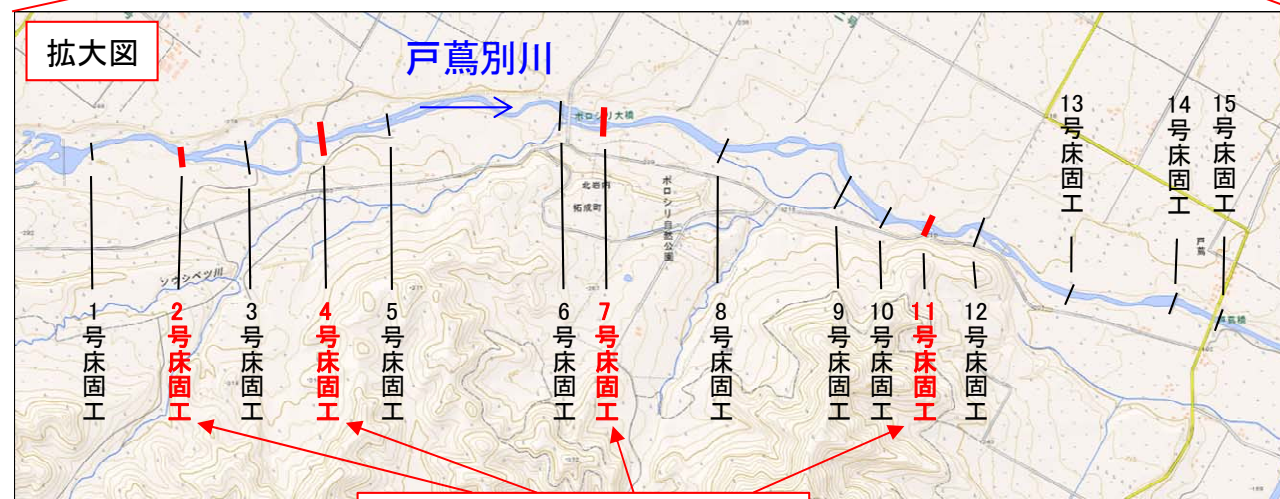
戸蔦別川第4号床固工 被災状況

■平成28年8月出水では戸蔦別川に整備していた複数の床固工が被災を受けた。

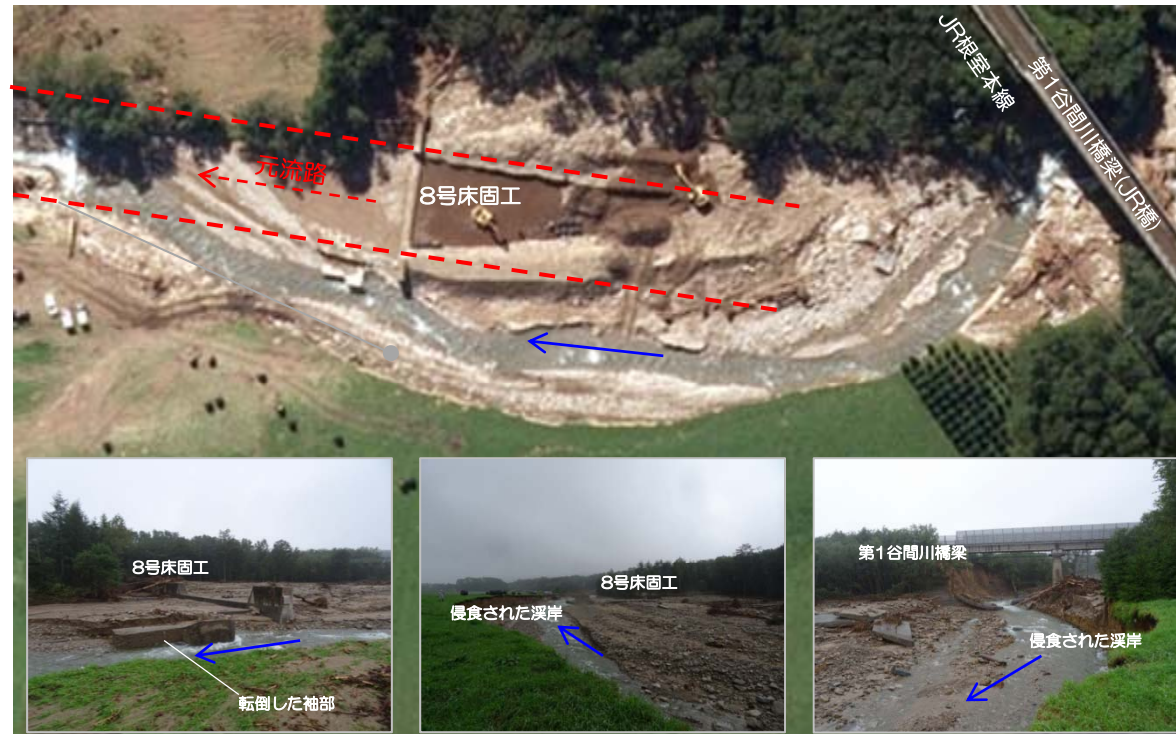
■8号床固工の復旧方針

流路の蛇行により8号床固工の左岸袖部が流出した。元の位置での原形復旧が不可能なため、左岸袖部を延長し、当該施設の効用を回復する。

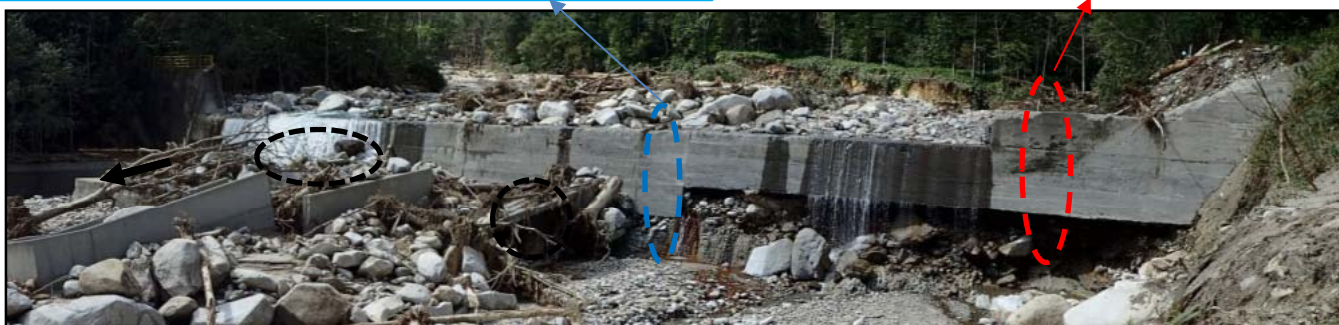
堰堤正面図（被災位置）

土石流の流下に伴い、堤体が被災し、元の位置での原形復旧が不適當であるため、当該施設の下流に新たに砂防堰堤を1基施工し、従前の効用を回復する。

水が噴き出している

3m以上洗掘  
されている

下流洗掘  
(幅2.3m以上)

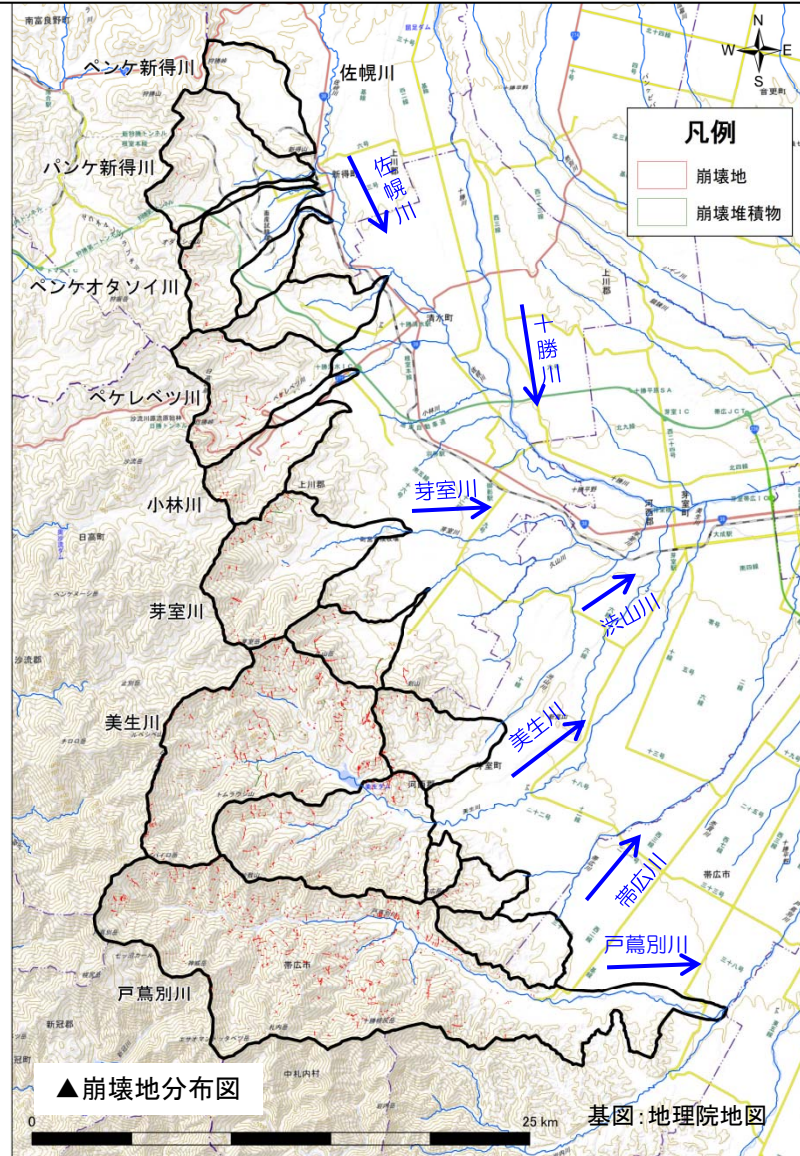
- 崩壊地判読結果では、戸蔭別川、美生川及び久山川の上流域で崩壊地が多く、崩壊面積率は0.5～0.7%を示す。
- その他の流域でも、源頭部付近で崩壊が多い特徴がある。全体の平均崩壊面積率は0.2%程度である。
- 分布図では、崩壊地は谷筋や周辺斜面に多く分布しているように見受けられる。

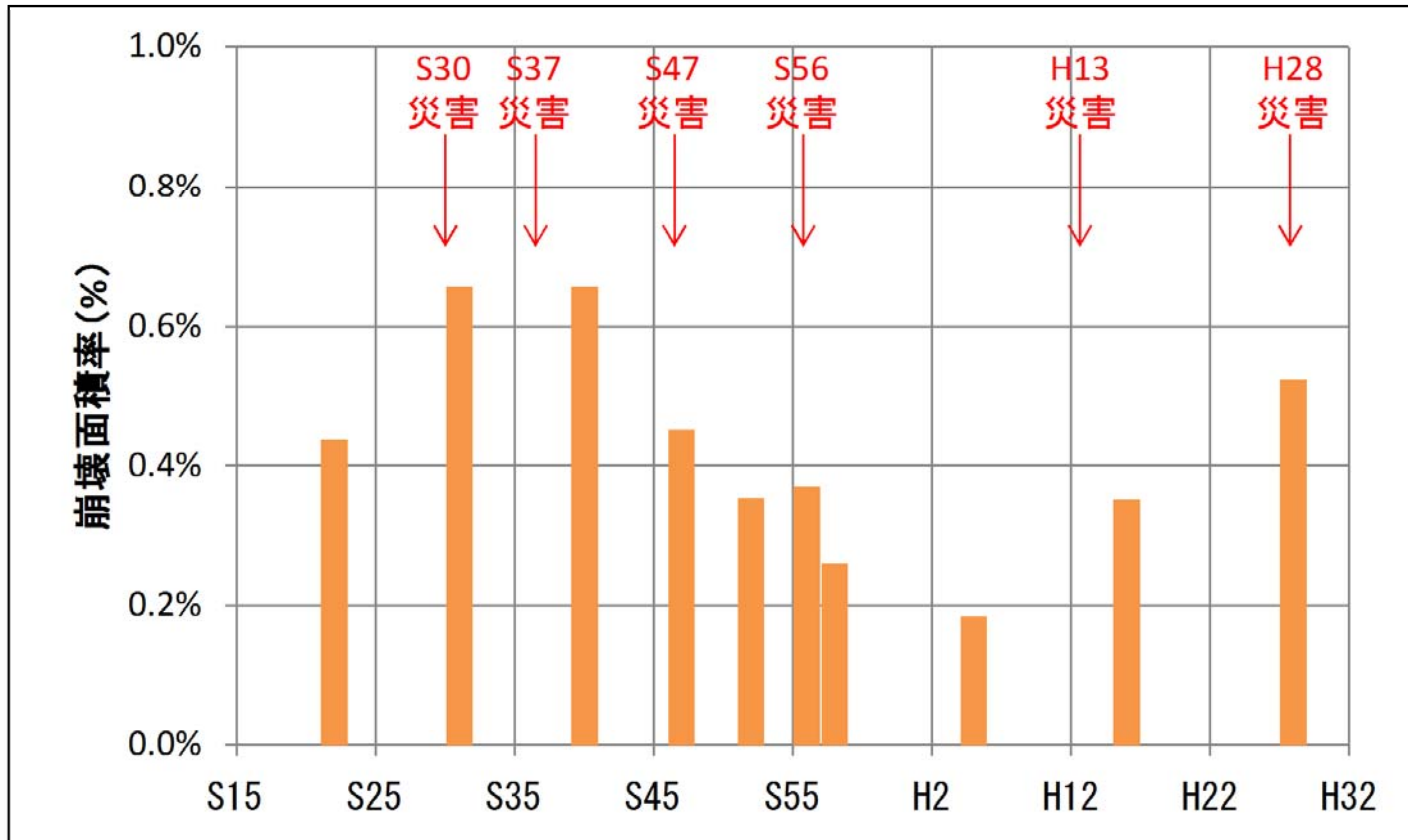
▲戸蔦別川流域における崩壊面積率の推移グラフ

- 戸蔦別川流域における崩壊面積は、昭和20年代より崩壊面積率0.5%前後で推移している。
- S30年、H13年とH28年の災害後は、崩壊面積率は増加する傾向にあるが、それ以外は変化が無いか減少している。
- 崩壊地の中には経年とともに消滅するものもあり、崩壊面積が災害毎に極端に変わることは無く、増減を繰り返している。

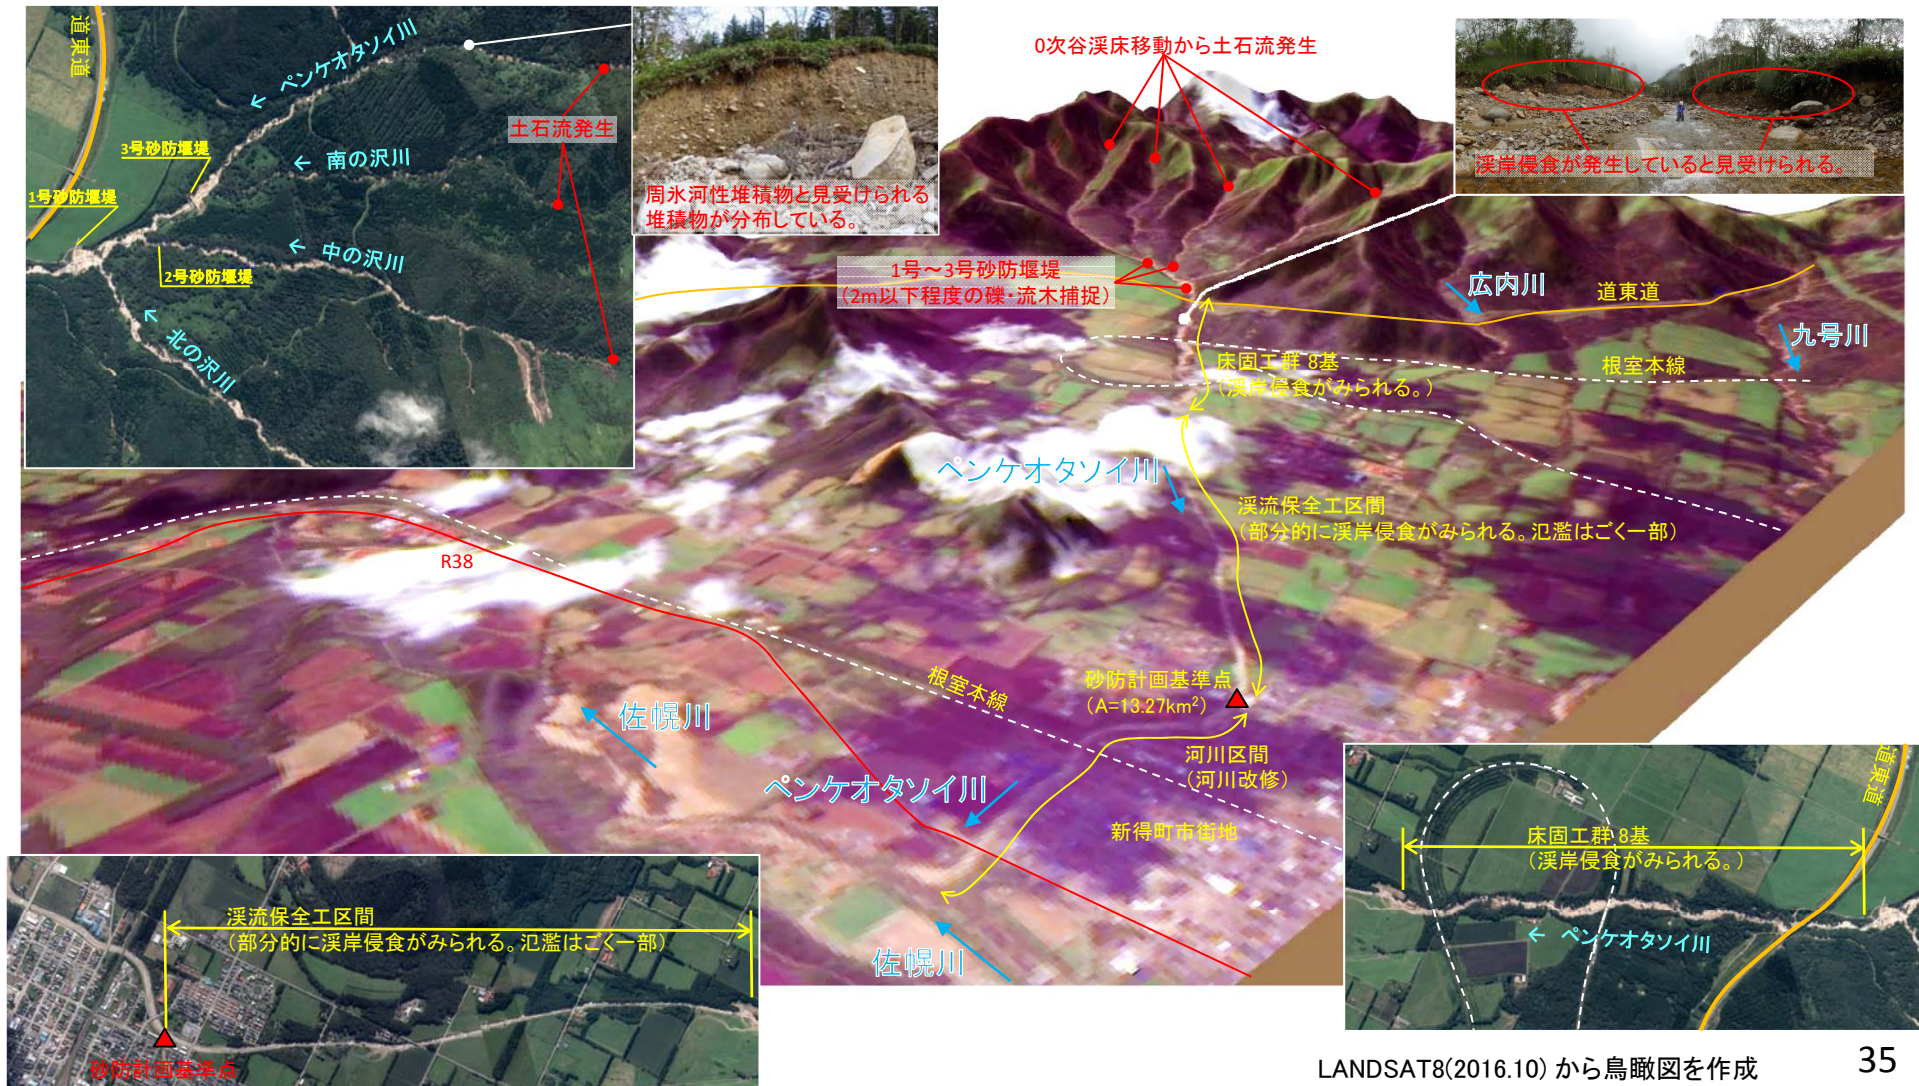
- 【上流】砂防堰堤が整備されている付近より上流の源頭部付近で**土石流**が発生しているとみられる。源頭部付近は**周氷河性堆積物**が分布するケースが多い。土石流によって流下してきた2.0m以下程度の礫等は砂防堰堤により効果的に捕捉されていると見受けられる。
- 【中～下流】砂防堰堤から砂防計画基準点までの区間は**扇状地**にあたり、床固工群及び溪流保全工が整備されている。3°～1°程度の河床勾配であり、区間を通して**溪岸侵食**がみられる。この区間は水面と扇状地面との比高差が小さく氾濫が発生している箇所があるがごく一部にとどまっている。

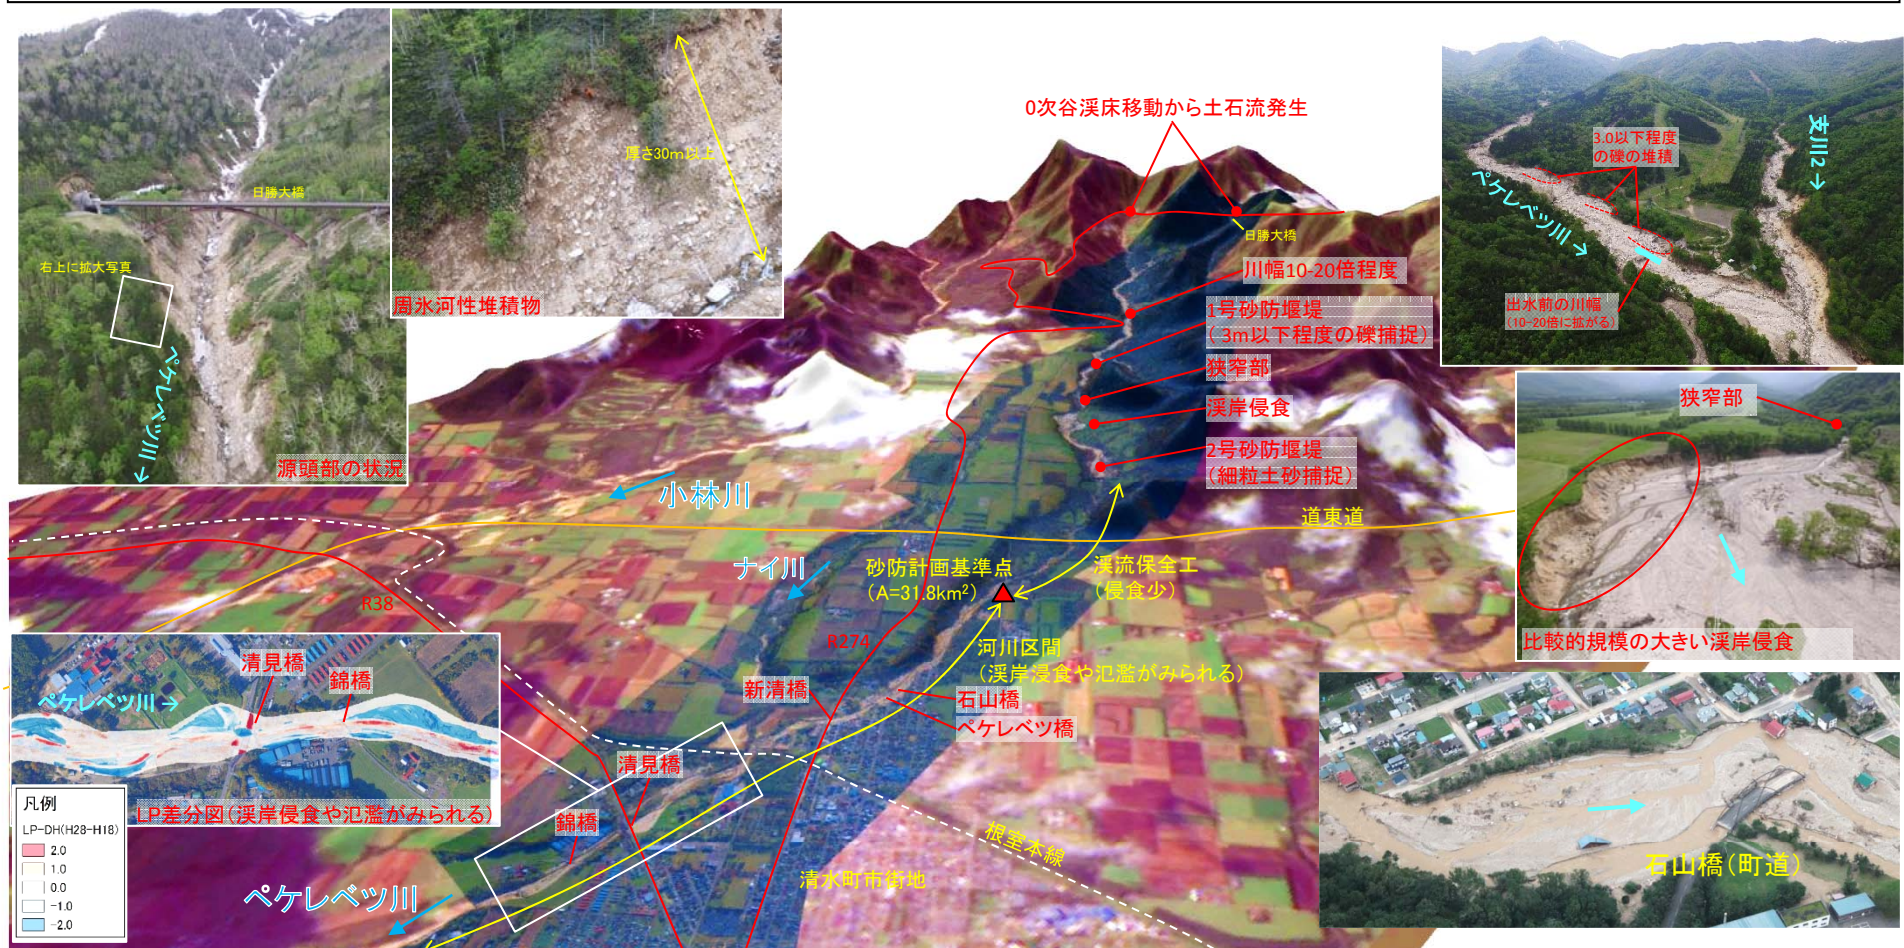
- 【上流】1号砂防堰堤より上流の源頭部付近で土石流が発生しているとみられる。源頭部付近は周氷河性堆積物が分布するケースが多い。土石流が流下した区間は川幅が10-20倍程度に広がっている箇所がみられ、溪岸侵食により土石流の土砂量が増大したと見受けられる。流下してきた2.5m以下程度の礫が1号砂防堰堤で捕捉されたほか、狭窄部の上流で堆積している。
- 【中流】1号堰堤付近より下流は扇状地にあたり、2号砂防堰堤では細粒土砂の捕捉がみられ、その下流の床固工区間は顕著な溪岸侵食等は見あたらぬ。
- 【下流】河川区間は2°～1°程度の河床勾配であり、溪岸侵食が顕著なほか、この区間は水面と扇状地面との比高差が小さく氾濫がみられる。

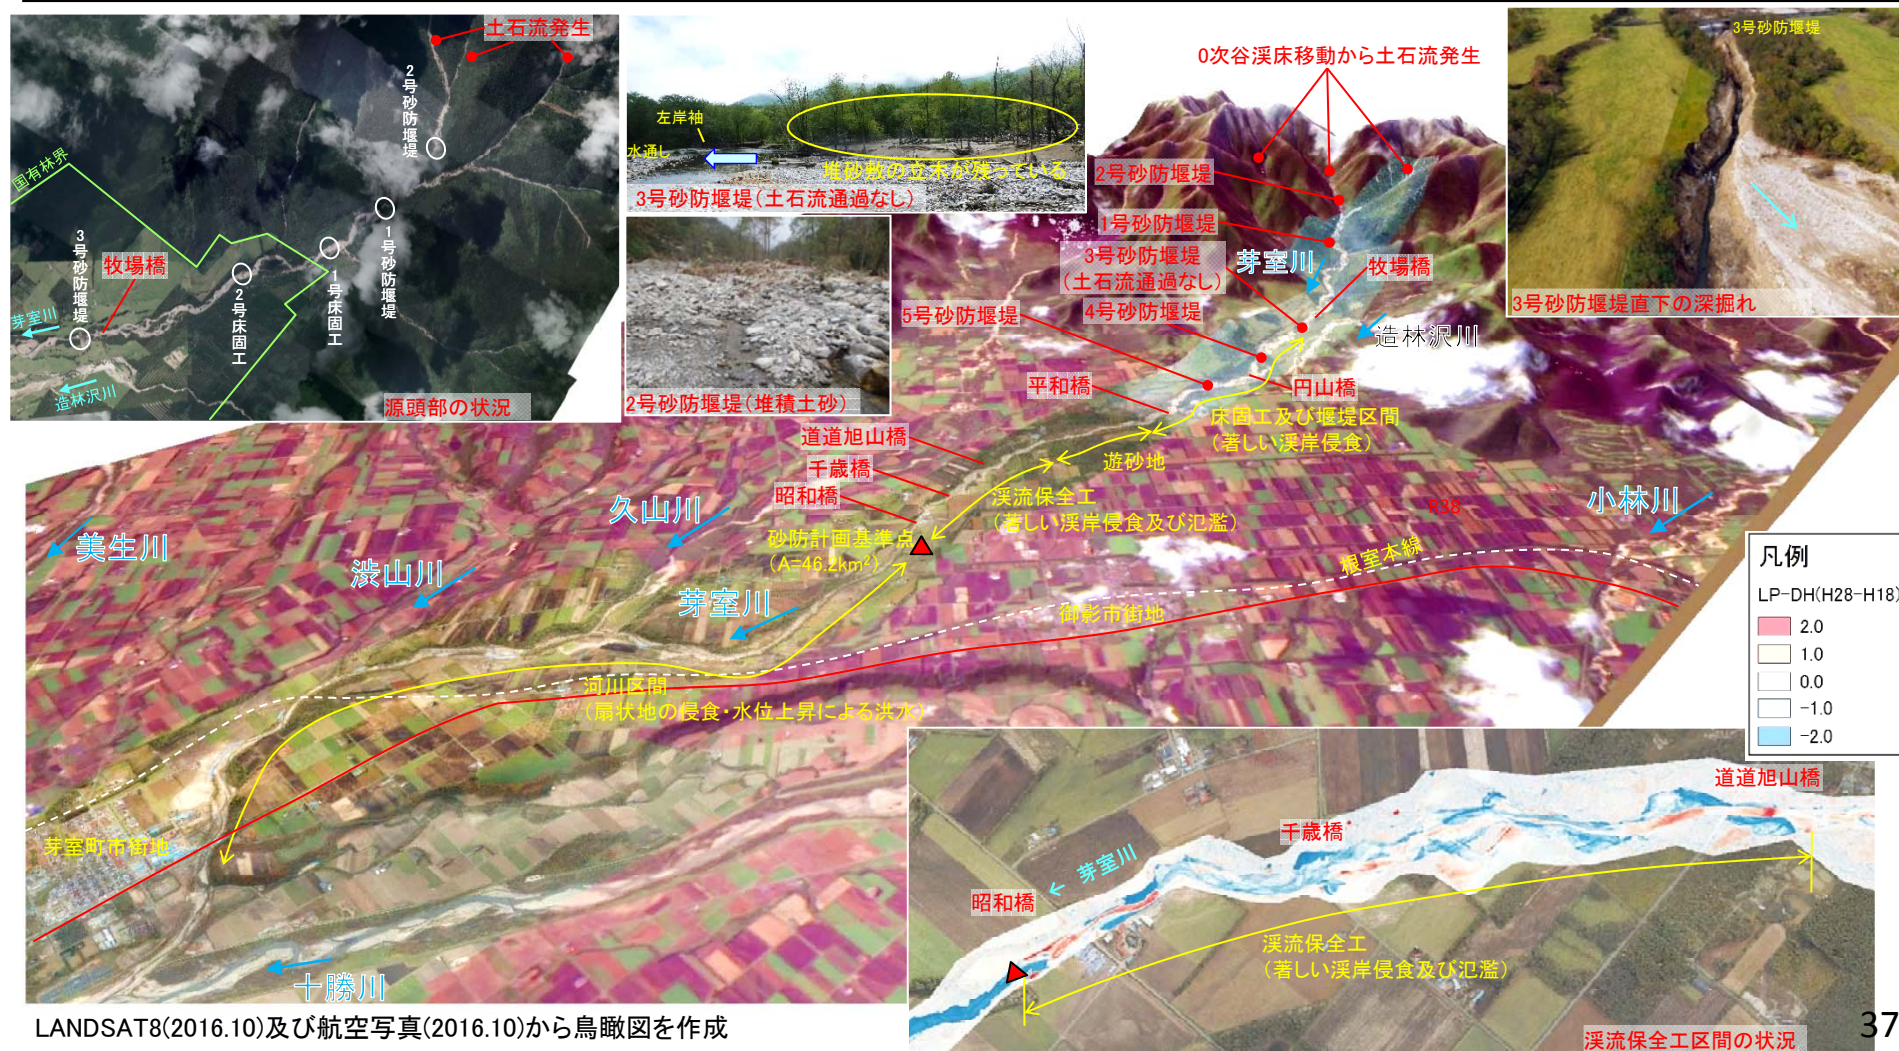
- 【上流】3号砂防堰堤上流の源頭部付近で土石流が発生しているとみられる。源頭部付近は周氷河性堆積物が分布するケースが多い。3号砂防堰堤は堆砂敷きの河畔林が残っており土石流状態での流下が顕著でなかったとみられる。3号砂防堰堤直下で最大深度約10mの深掘れが700mにわたって発生しており相應の流水があったと見受けられる。
- 【中流】3号砂防堰堤付近より下流は扇状地にあたり、2°～1°程度の河床勾配であり、著しい溪岸侵食がみられる。溪流保全工区間は水面と扇状地面の比高差が小さくところどころに氾濫がみられる。
- 【下流】河川区間は溪岸侵食等が連続的にみられる。

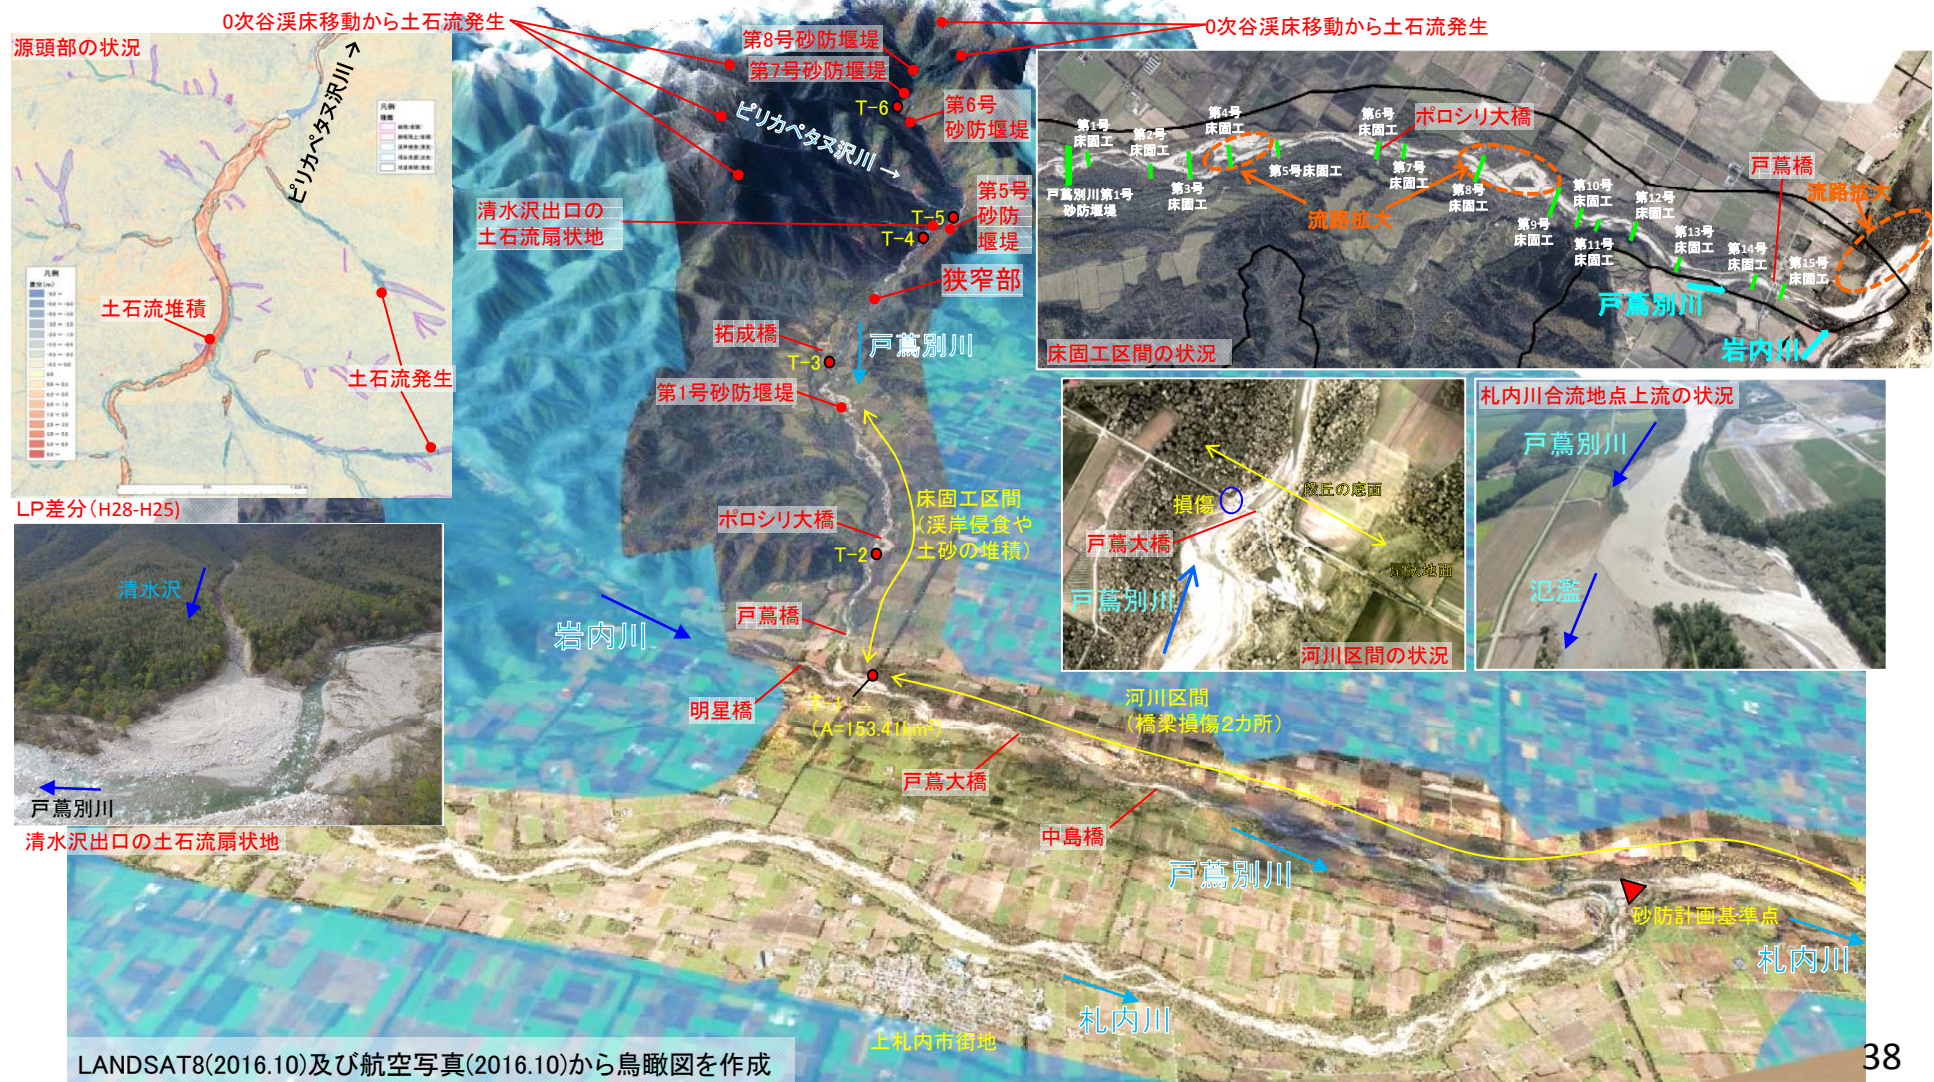
- 【上流】本川及び支川の源頭部付近で**土石流**が発生しているとみられる。源頭部付近は**周氷河性堆積物**が分布する場合が多い。土石流によって流下してきた2.0m以下程度の礫等の一部は、主要支川内や戸蔭別川本川の狭窄部より上流付近等で堆積していることが確認できる。清水沢出口では、清水沢からの土石流が戸蔭別川本川に到達し土石流扇状地が新たに形成された。
- 【中流】主に床固工が配置されている区間は**扇状地**にあたり、 $3^{\circ} \sim 1^{\circ}$  程度の河床勾配であり、**溪岸侵食**や土砂の堆積がみられる。
- 【下流】河川区間では溪岸侵食等により橋梁の損傷がみられる。

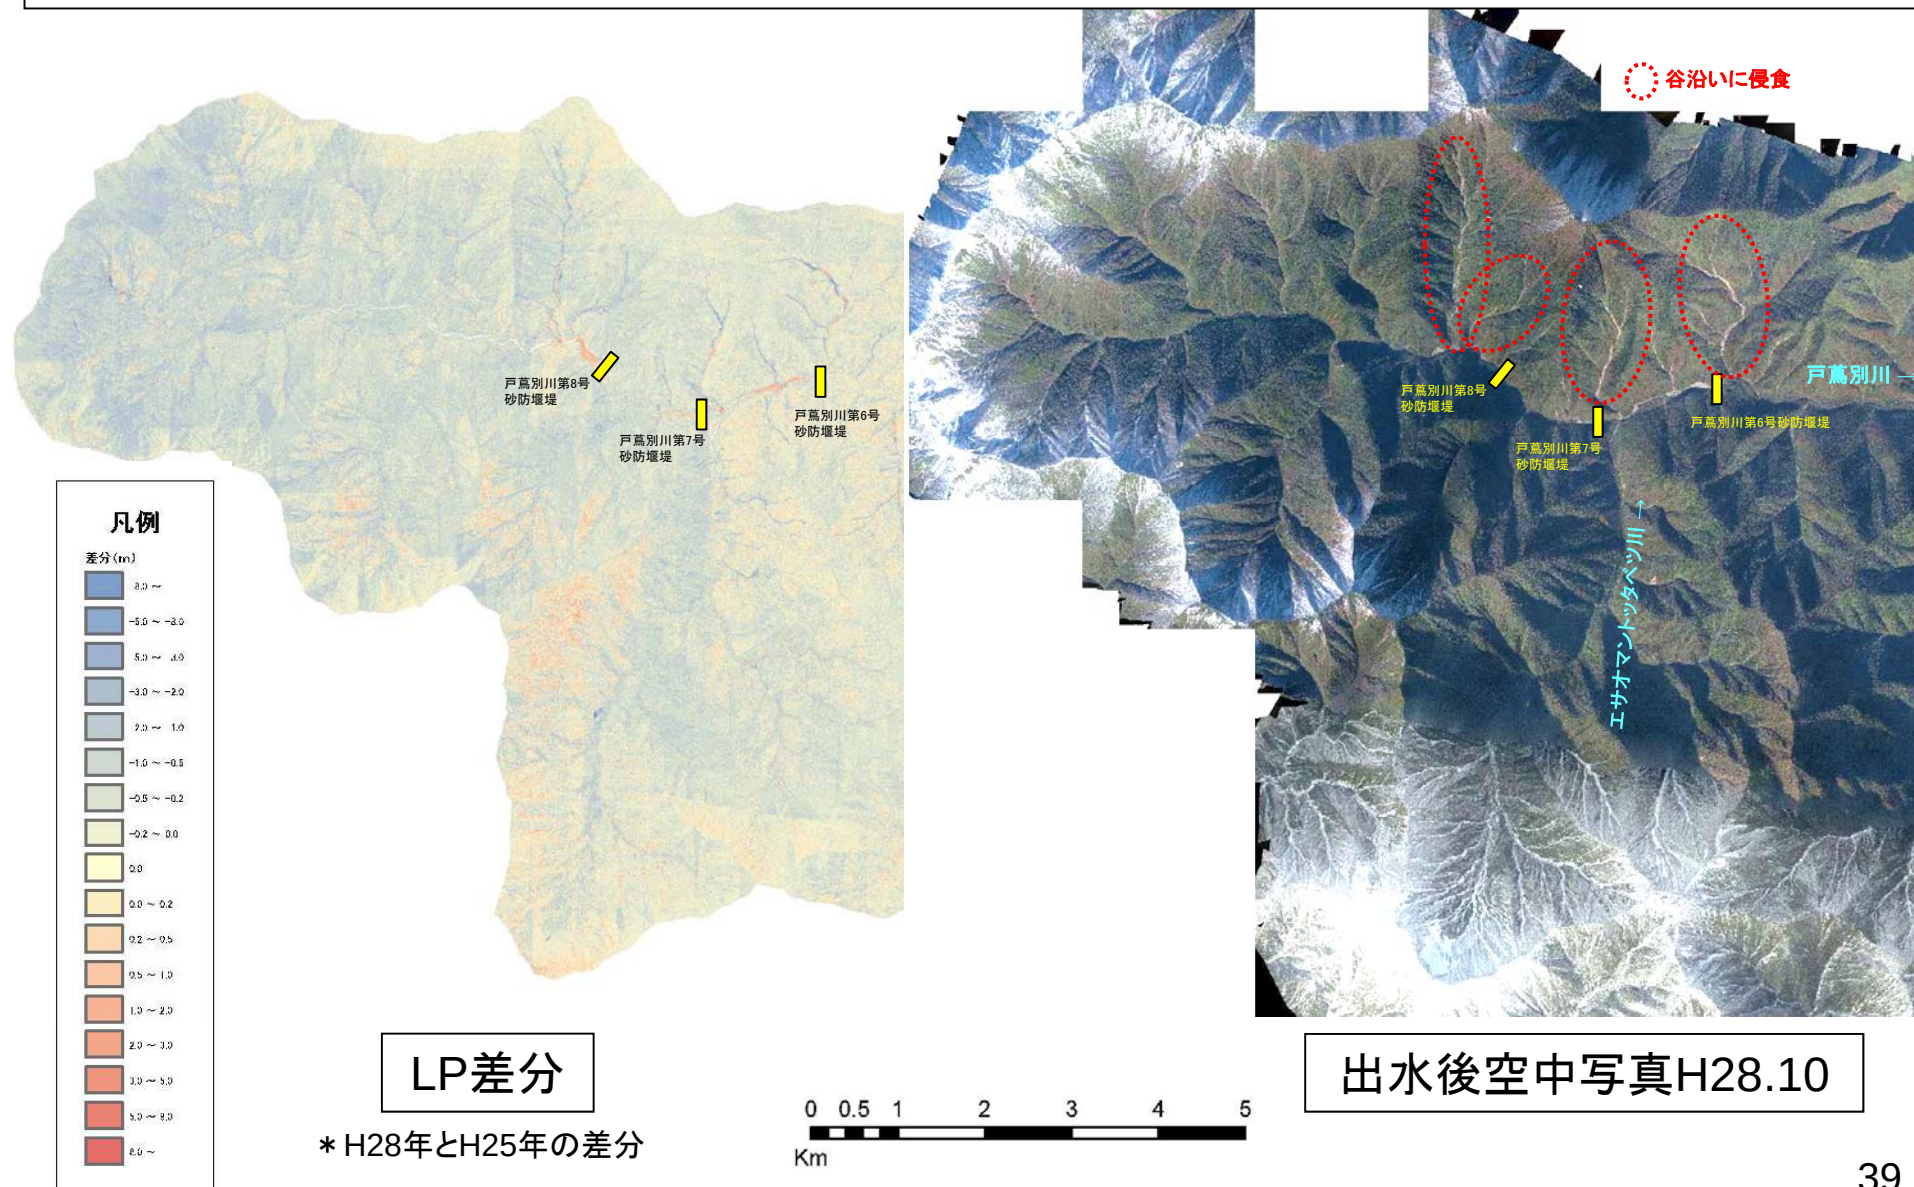
- 谷沿いの侵食が複数箇所みられ、LP差分図で侵食を示している。
- 堰堤の上流はLP差分図で堆積を示しており、施設効果が発揮していると見受けられる。

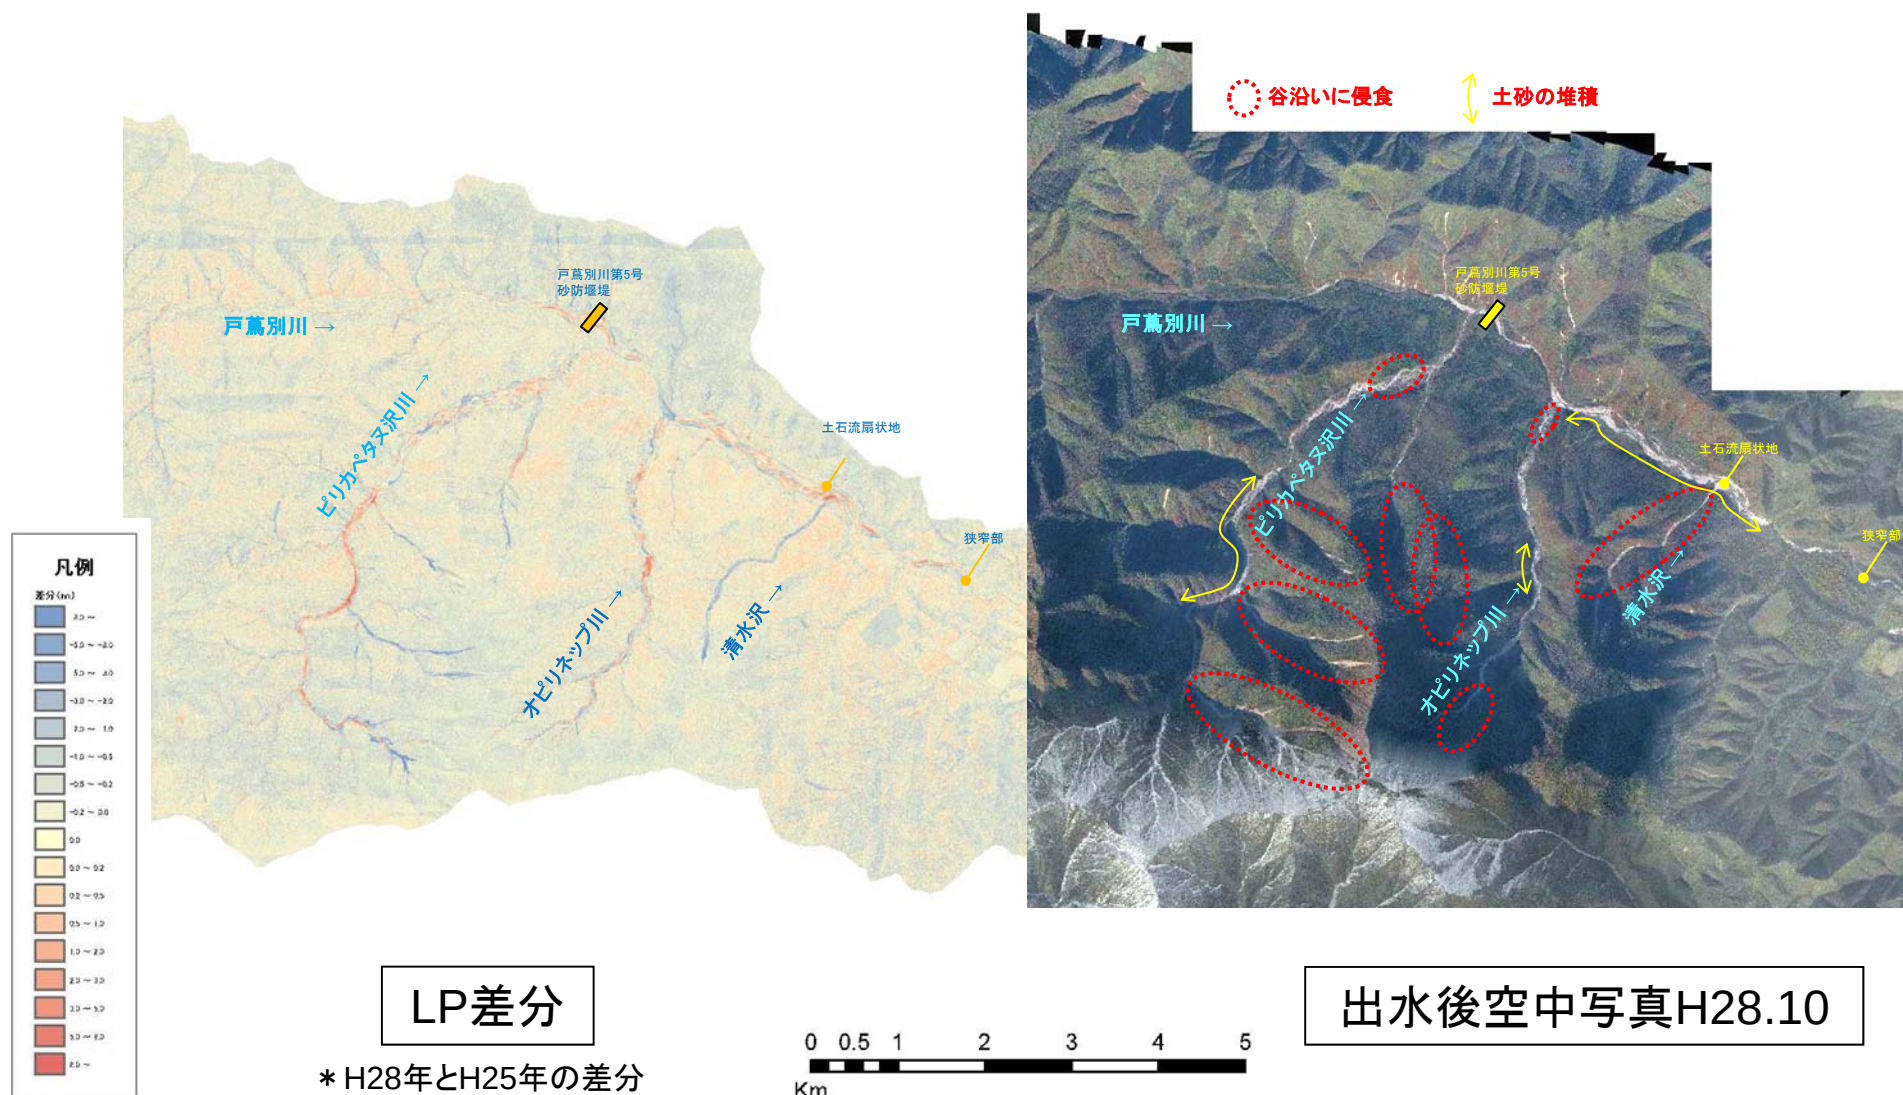
- ピリカベタ又沢川などの主要支川で谷沿いの侵食が複数箇所みられ、LP差分図で侵食を示している。
- それらの主要支川内で土砂の堆積がLP差分図で確認できる。戸蔭別本川沿いもオビリネツプから狭窄部にかけて土砂の堆積がみられる。

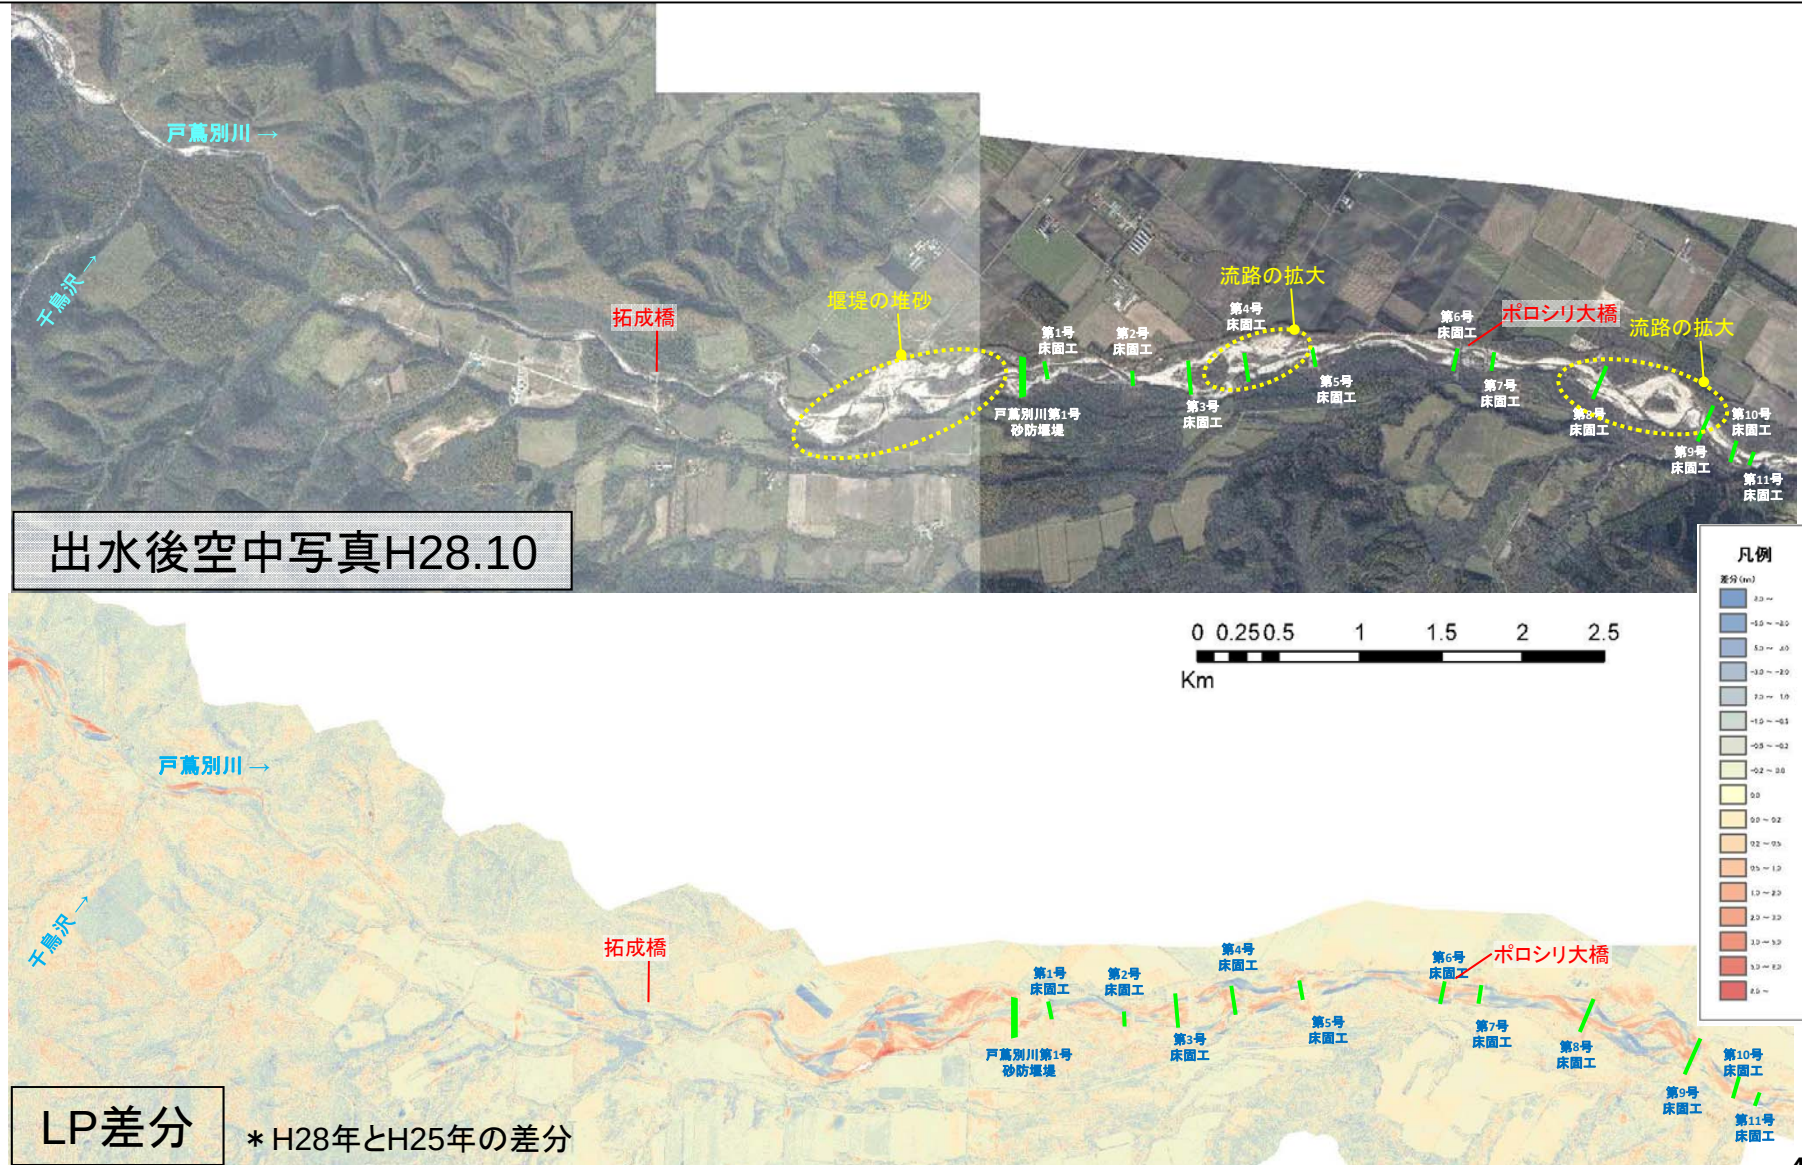
- 戸蔦別川第1号砂防堰堤上流はLP差分図で堆積を示しており、堰堤の施設効果が現れていると見受けられる。
- 第4号床固工や第9号床固工付近はLP差分図で変動が大きく、流路の拡大が航空写真が見受けられる。

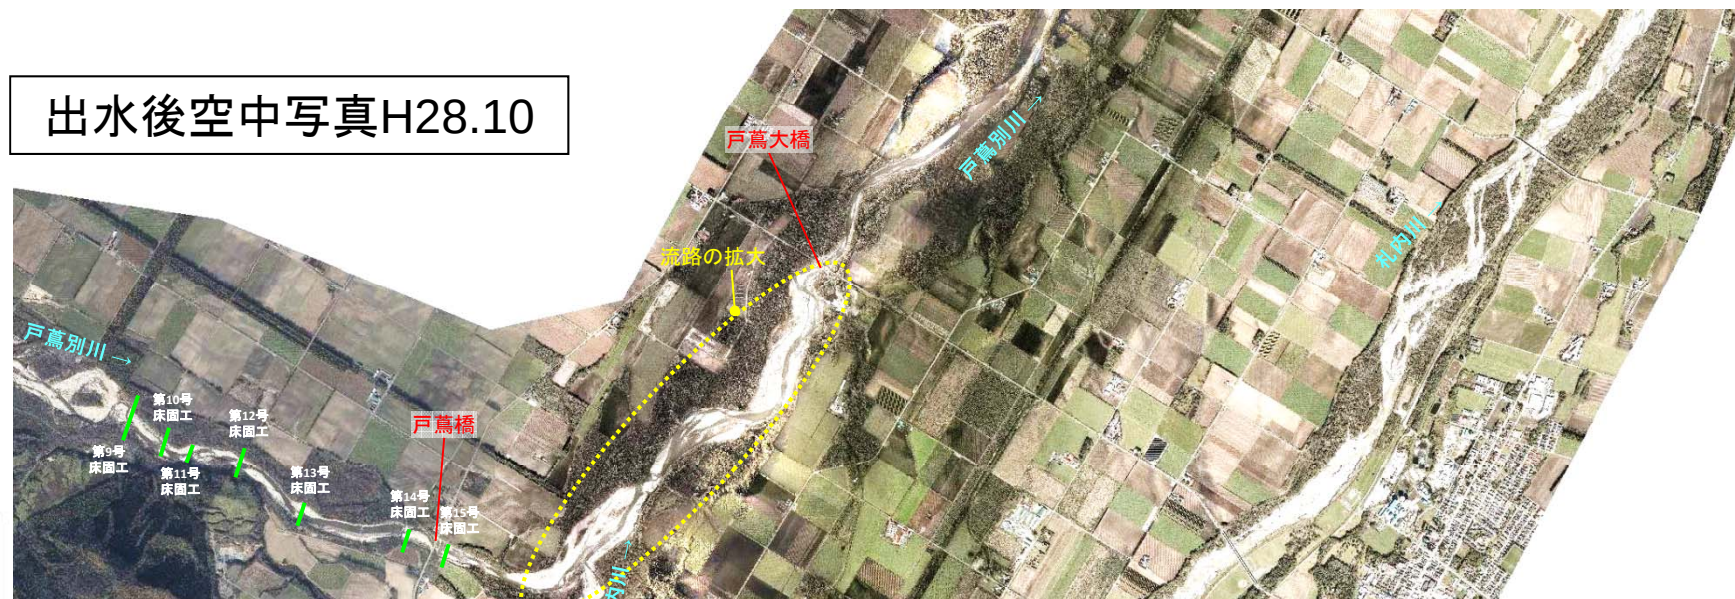
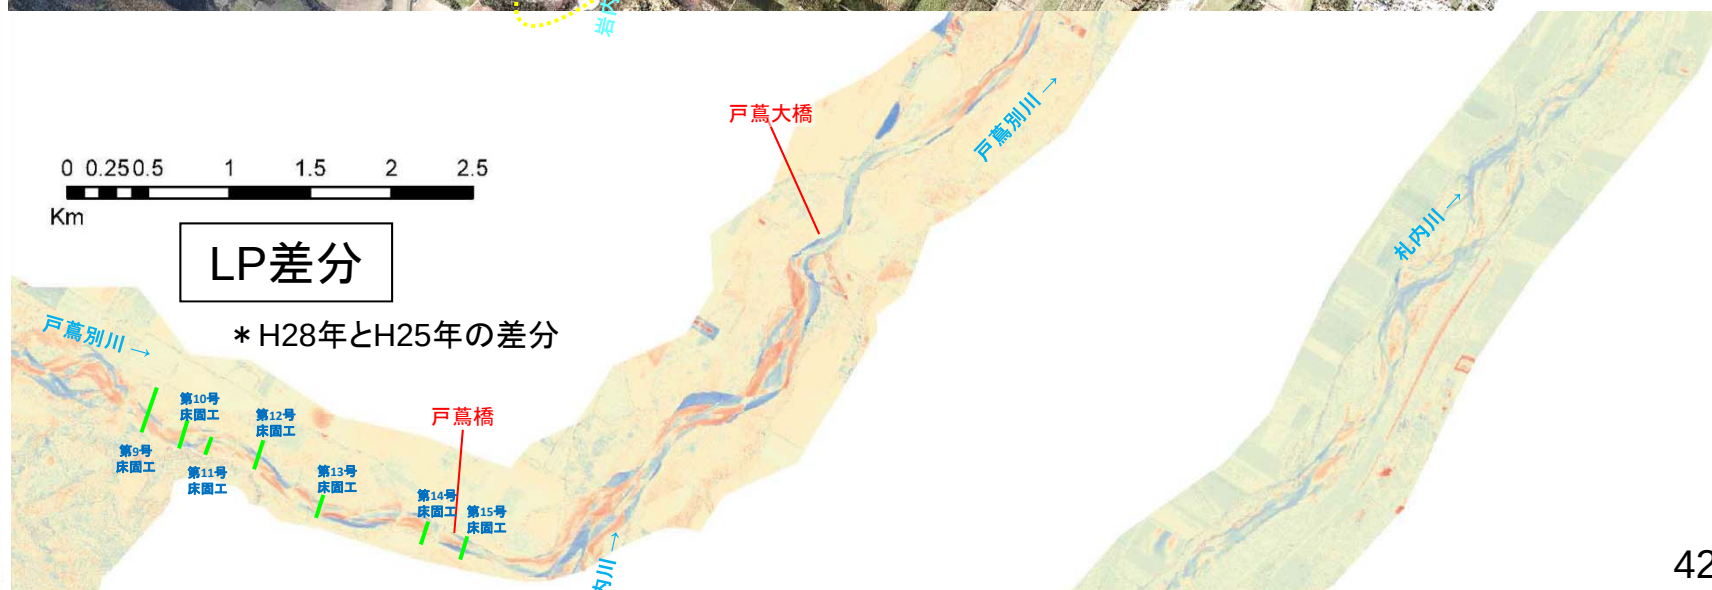
■岩内川合流点付近から戸蔦大橋にかけては侵食と堆積を繰り返しており、流路の拡大が空中写真から見受けられる。
