# 第1回 十勝川流域砂防技術検討会

平成29年7月5日  
国土交通省北海道開発局・北海道

4.平成28年8月出水による十勝川流域の土砂動態の検討

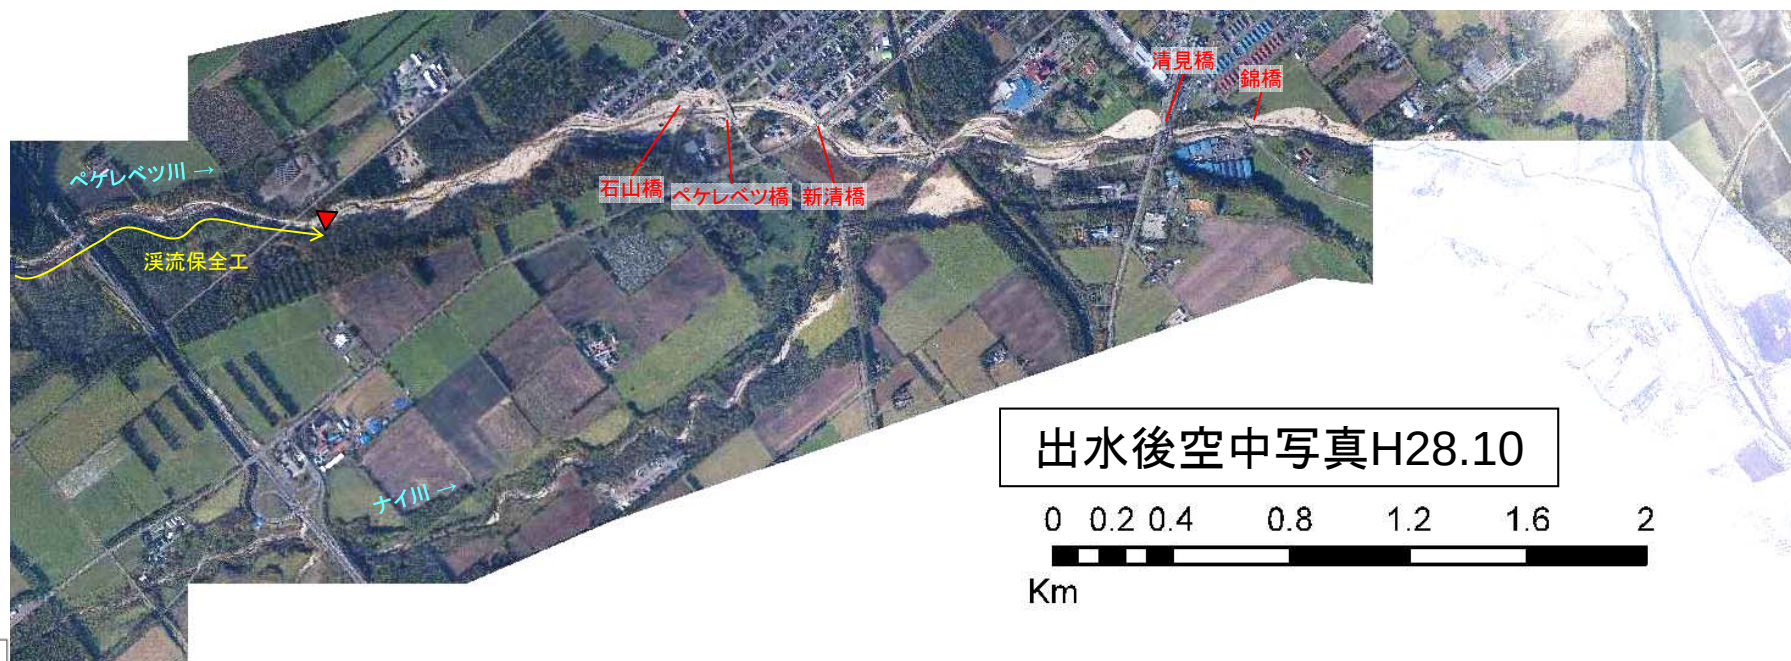
- ペケレベツ川では主に砂防計画基準点付近から下流でLP差分が解析できた。
- 河川区間は侵食と堆積を繰り返しており、流路の拡大が空中写真から見受けられた。

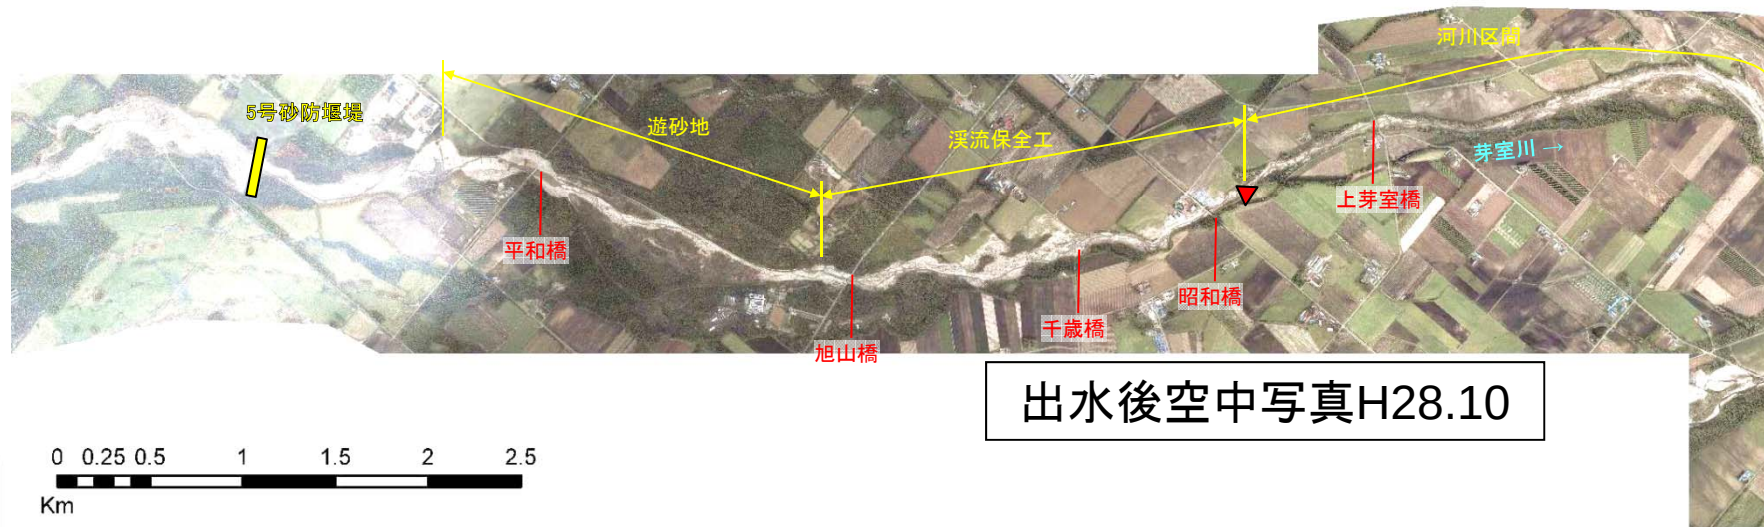
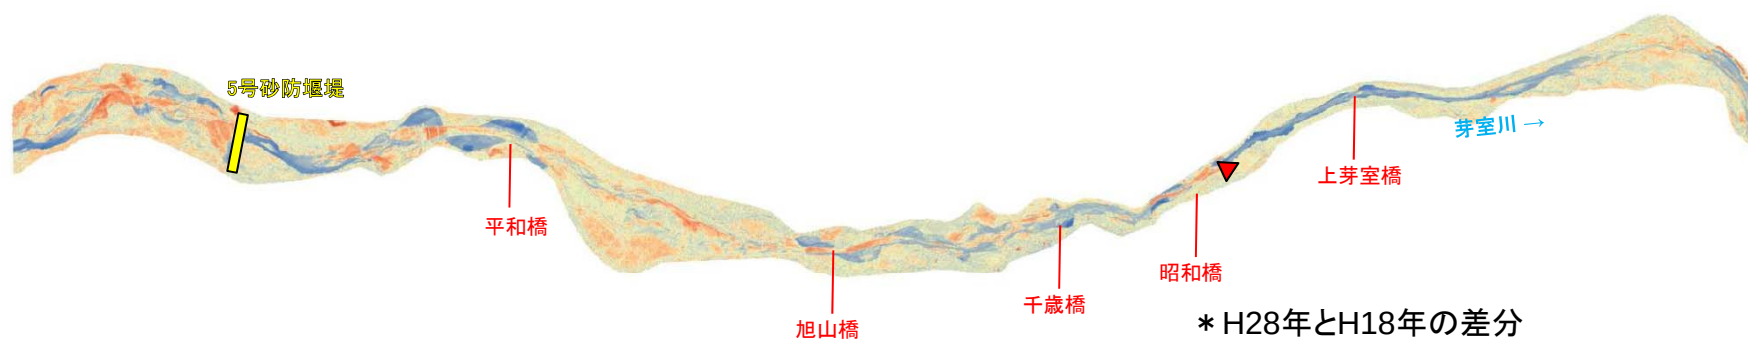
- 芽室川では主に5号砂防堰堤付近から下流でLP差分が解析できた。
- 5号堰堤上流はLP差分で堆積を示しており、施設効果が現れていると見受けられる。
- 溪流保全工区間は侵食と堆積を繰り返しており、流路の拡大が空中写真から見受けられる。

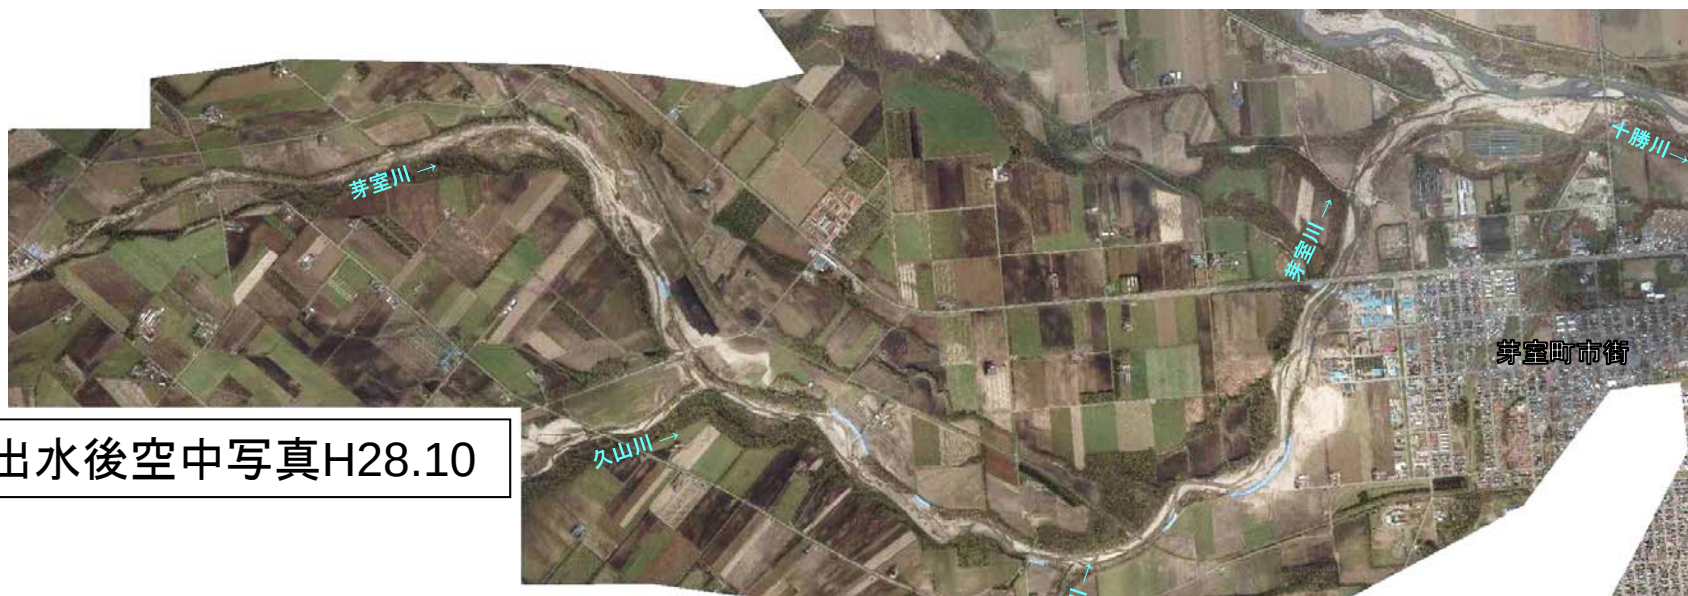
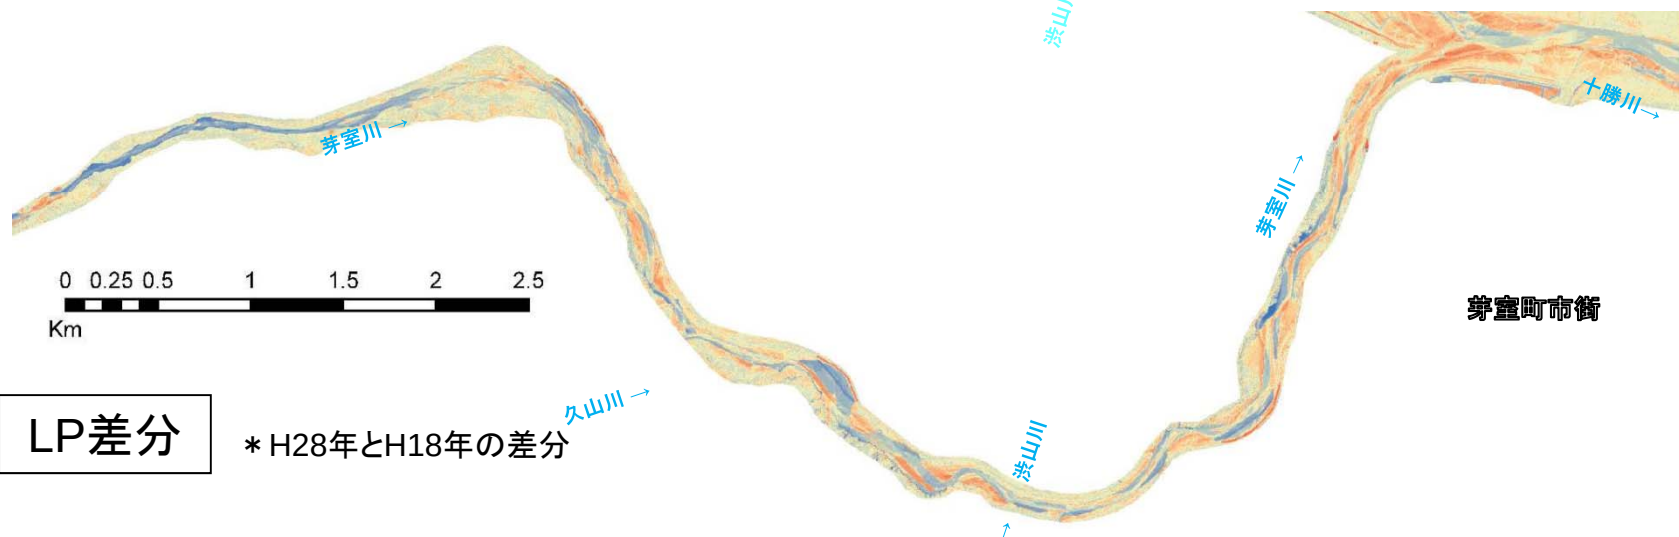
■河川区間は侵食が連続する区間と、侵食と堆積を繰り返す、蛇行の影響と見受けられる区間がみられる。

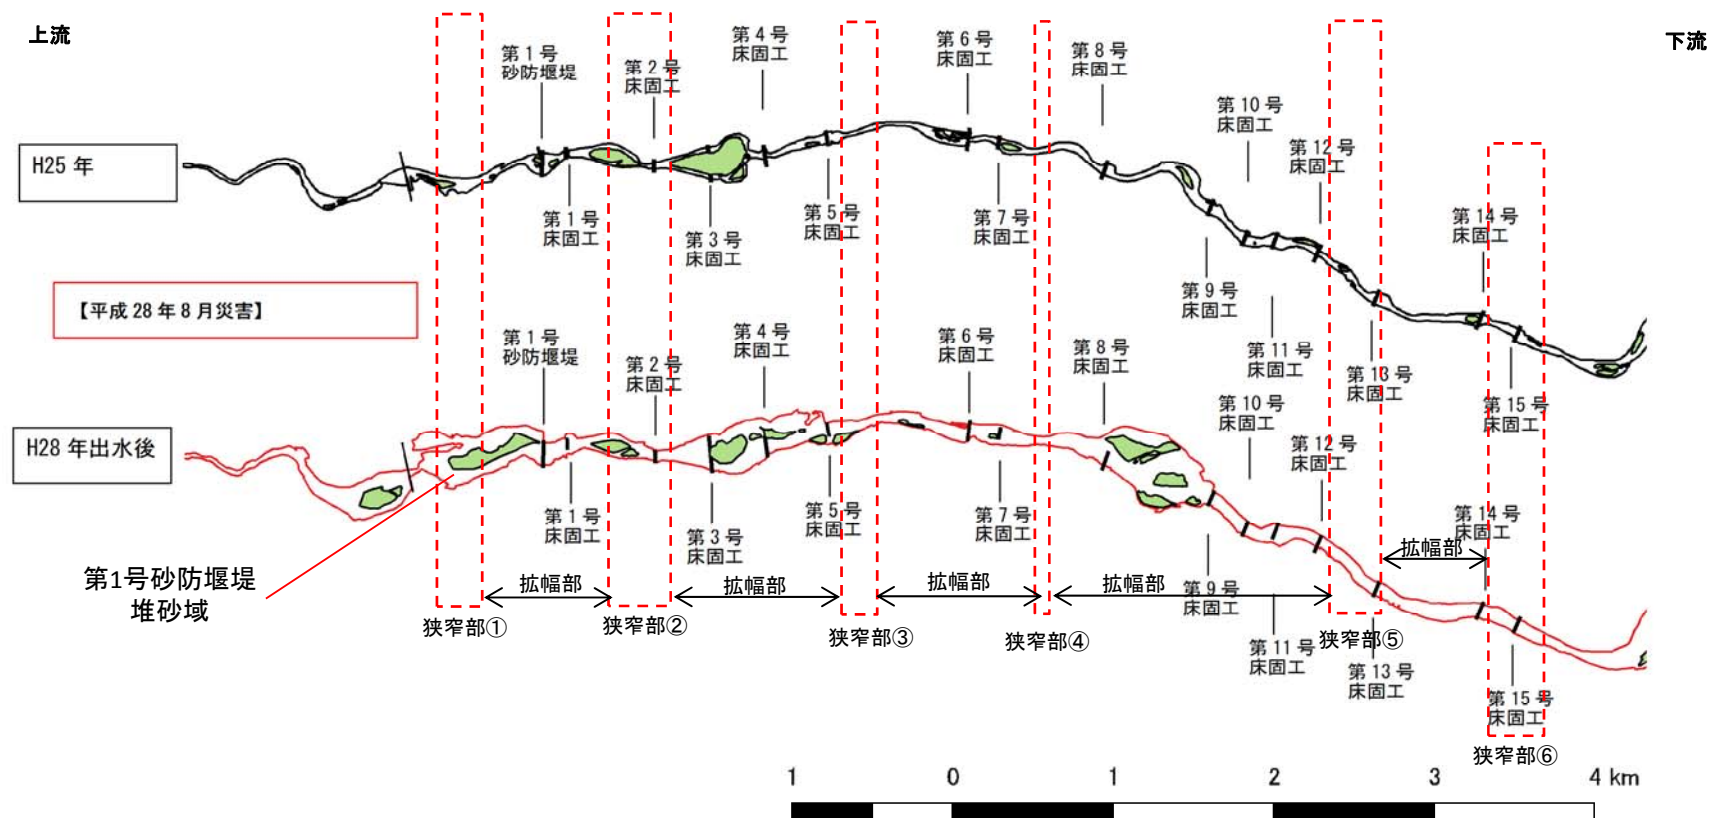
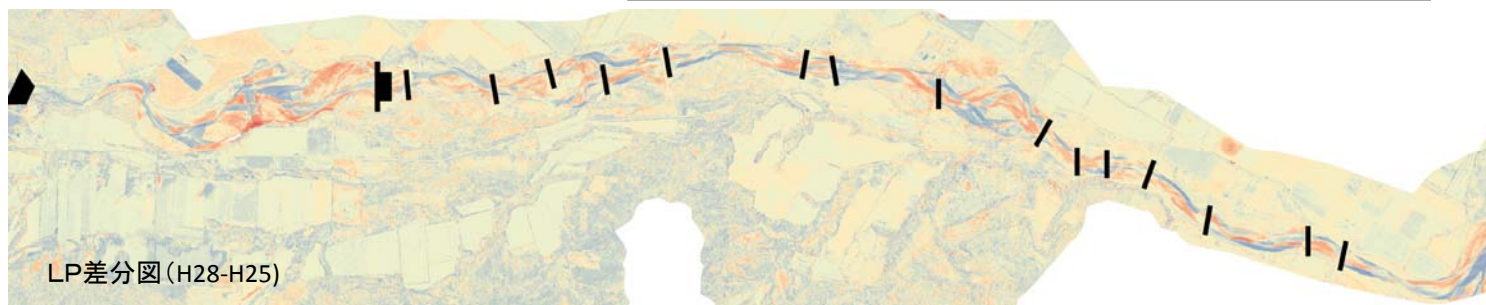
- 今回の出水前後の比較では、狭窄部の河道幅変化は、拡幅部に比べ小さい傾向がある（第1号砂防堰堤堆砂域を除く）。
- 拡幅部の河道幅変化が目立ち、第4号床固工付近と第8号～第9号床固工付近でとくに大きい変化となっている。
- LP差分図からは、第4号床固工付近と第9号床固工付近の拡幅部で堆積の傾向があり、期待された河畔林を利用した堆砂効果が現れている。
