# **十勝川流域における今後の土砂災害対策のあり方(案)**

### **3. 平成28年8月出水の概要**

## 3-2 被害の概要

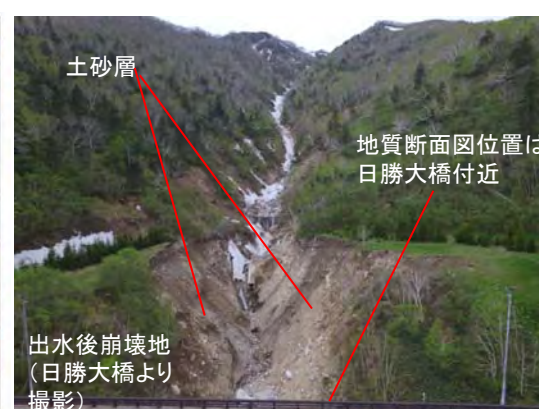
- 日高山脈周辺では、氷河期に形成された周氷河性堆積物と呼ばれる土砂層が、山地斜面表層や谷筋に分布する報告例がある。
- 本検討会における調査により、20m以上の土砂層の分布も確認されている。
- 日高山脈の山地表層部においては、現状においても土砂層が広く分布していると推定される。

▲戸蔭別川清水沢源頭部付近の崩壊  
(上:出水後の崩壊地写真 下:出水前後のLP測量から復元した地形横断の重ね合わせ図)

▲ペケレベツ川源頭部日勝大橋付近の崩壊  
(上:出水後の崩壊地 下:昭和54年実施のボーリング資料による地質横断図)

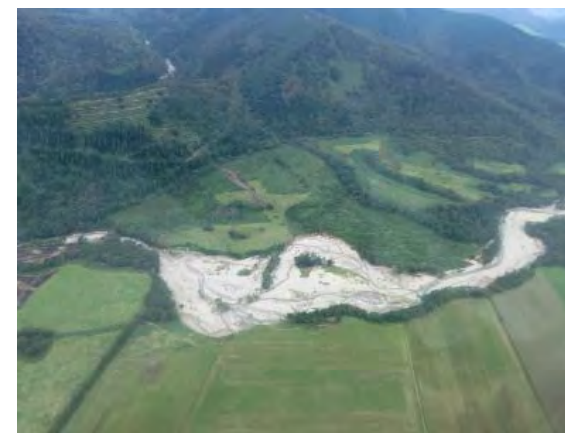
ペケレベツ川

- 深層崩壊のような大規模な崩壊及び天然ダムの発生は見られなかった。また、多くの溪流で土石流が発生している。
- 溪流の最上流部で発生した土石流の規模は小規模であるが、土石流が流下の過程で、大量の水とともに、河床洗掘・側岸侵食によって花崗岩の礫・花崗岩が風化した細かいマサ土・畦畔林の流木を下流へ大量に運搬した可能性がある。
- 大量の土砂・流木の流出により河道の断面が小さくなっている場所もあり、また、今後、上流の河道に堆積している土砂の一部が少ない降雨でも徐々に流下してくることが考えられ、河道の断面積が急に狭くなる地点・河床勾配の変化点での土砂の堆積が生じるおそれがある。

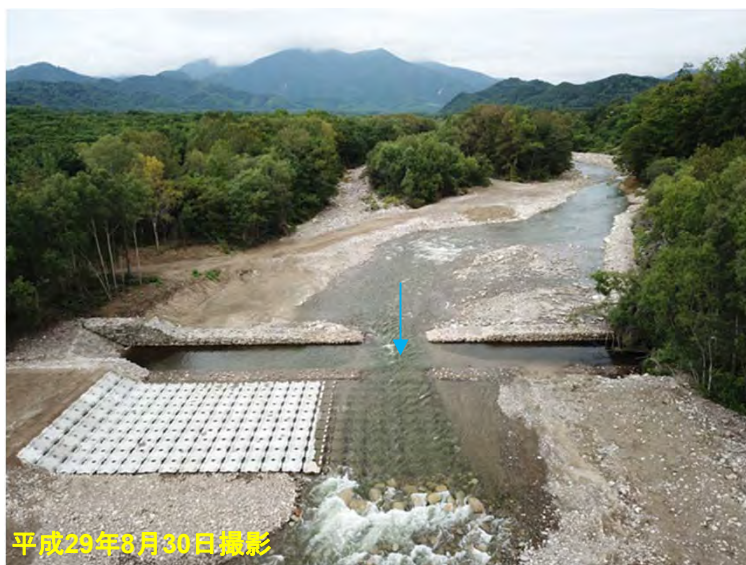
戸蔭別川第2号床固工(護床工流出):復旧完了

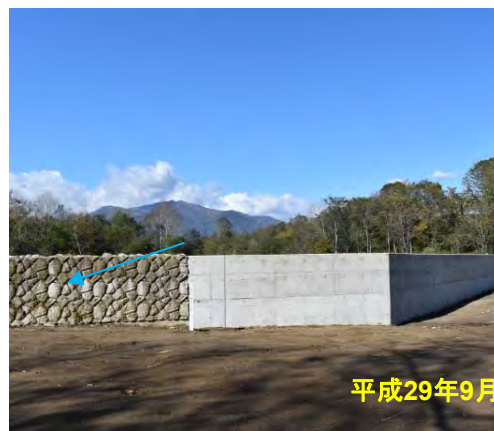
戸蔭別川第4号床固工  
(左岸導流堤・護床工流出・副堤天端欠損):復旧完了

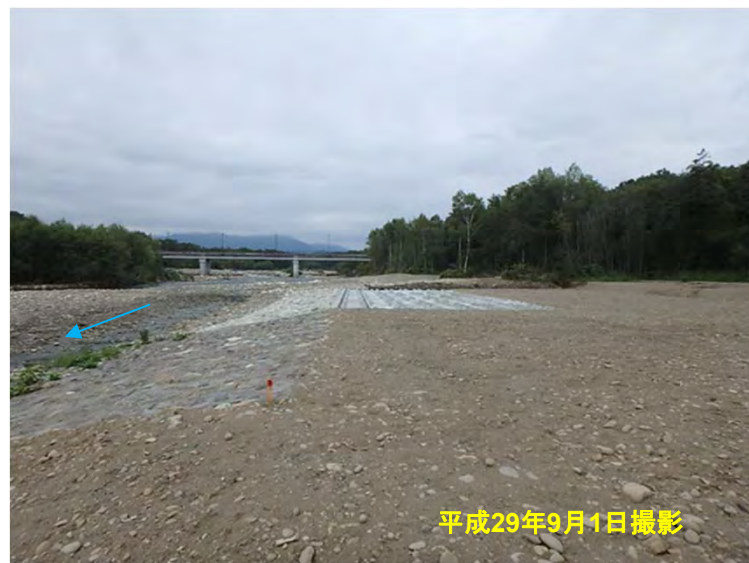
戸蔭別川第7号床固工(左岸側壁護岸流出):復旧完了

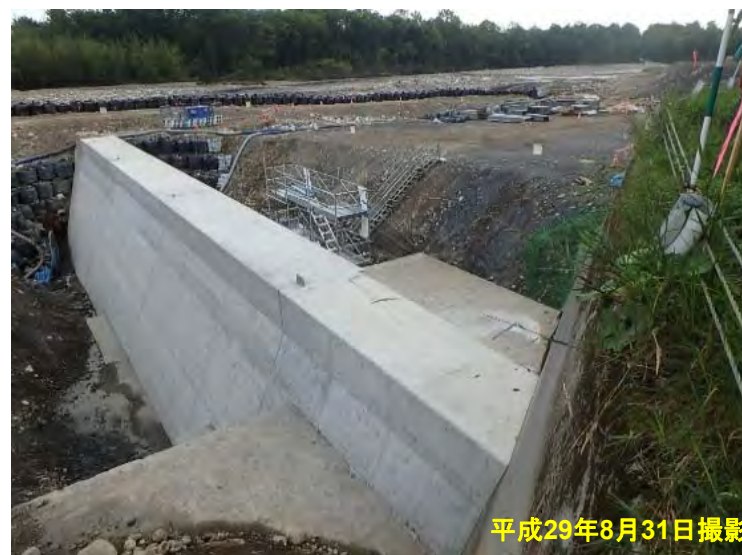
戸蔭別川第11号床固工(右岸本堤・側壁護岸流出):復旧完了

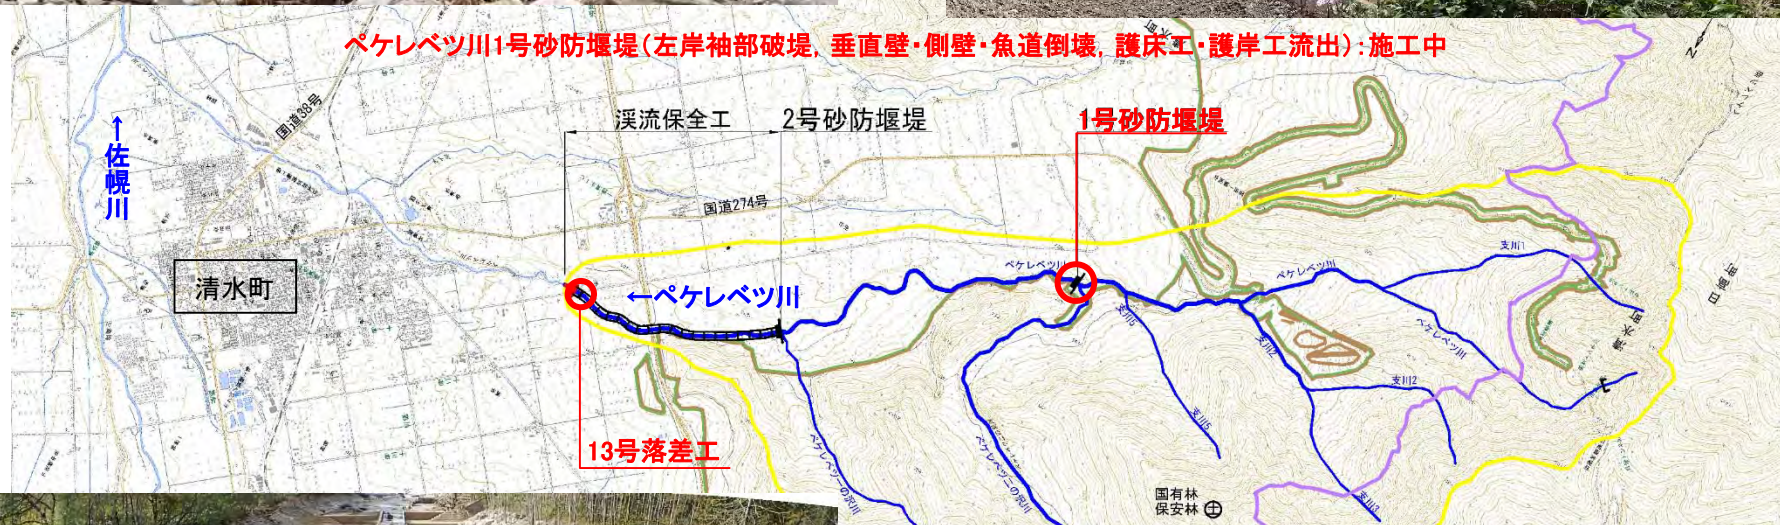
ペケレベツ川渓流保全工最下流の13号落差工(垂直壁・魚道倒壊, 護床工・護岸工流出): 施工中

- ペケレベツ川1号砂防堰堤：90m下流に位置を変えて施工中
- ペケレベツ川渓流保全工最下流の13号落差工：施工中

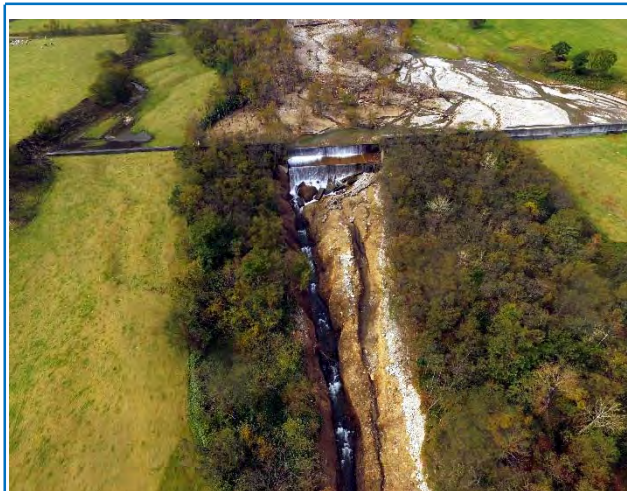
芽室川3号砂防堰堤工被災直後  
(垂直壁流出)

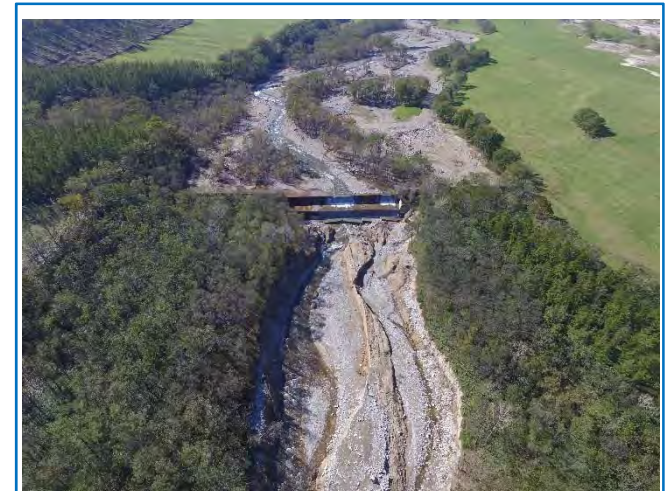
芽室川4号砂防堰堤工被災直後  
(垂直壁流出)

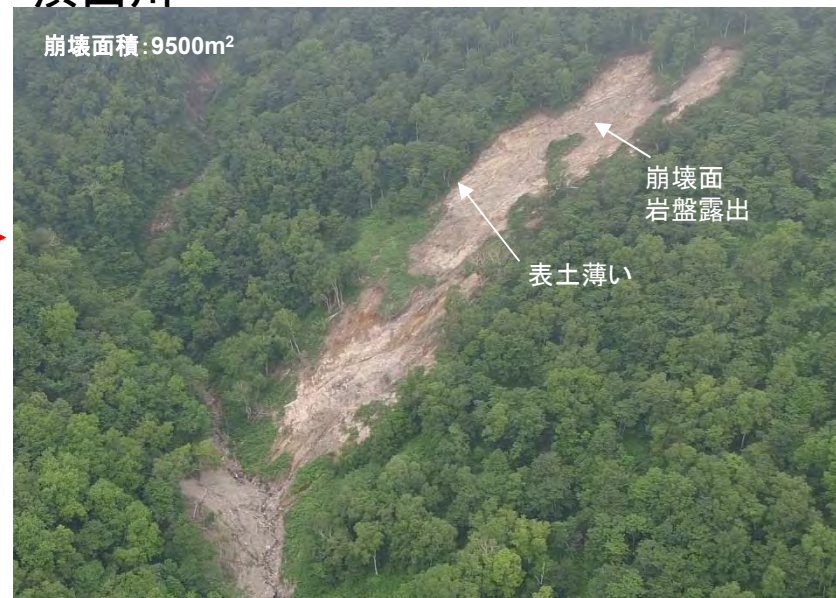
### 渋山川

- 美生川および渋山川で面積が比較的大きい崩壊地は、いずれも付加コンプレックス（砂岩・泥岩等混在層）分布域の崩壊であった。
- 美生川および渋山川の崩壊は、ともに範囲は広いが、崩壊深は浅く確認され、表層崩壊と見受けられる。
- 崩壊面には褐色の岩盤（付加コンプレックス）が見えており、崩壊土砂に大きな礫は少なく、小さな礫が主体と見受けられる。
- 美生川の土砂は美生湖まで到達し、渋山川の土砂は途中で停止しており、どちらも土石流が下流へは到達していない。

崩壊面積: 9500m<sup>2</sup>

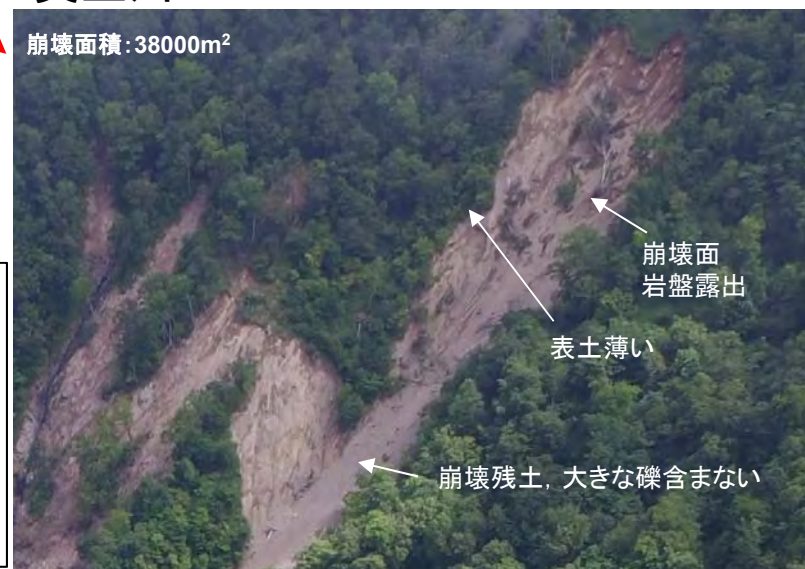
### 美生川

崩壊面積: 38000m<sup>2</sup>

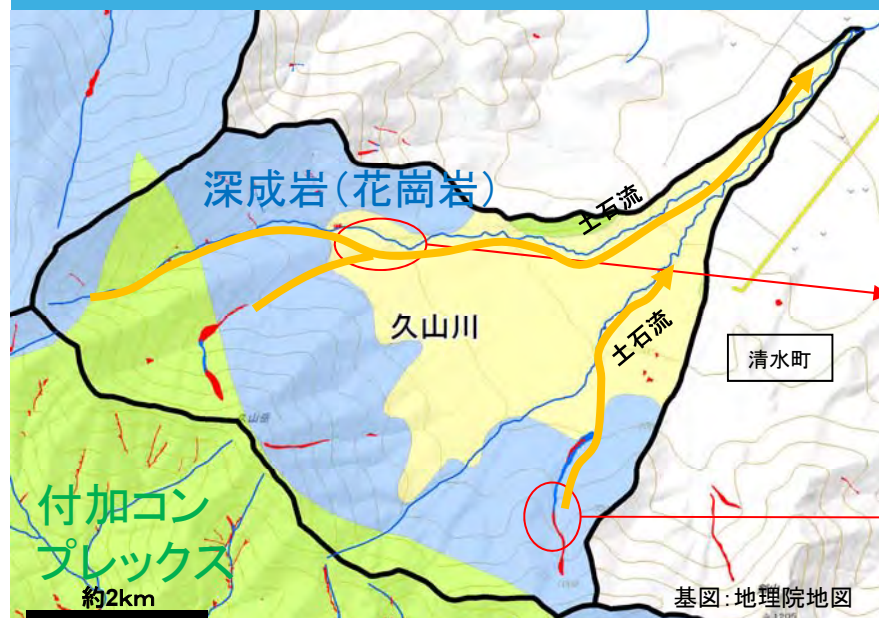
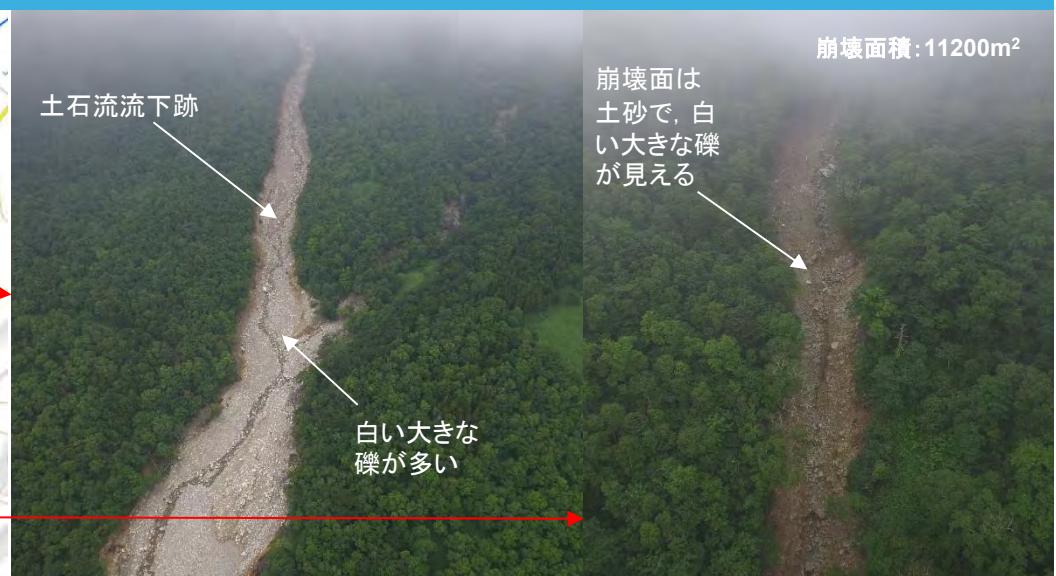
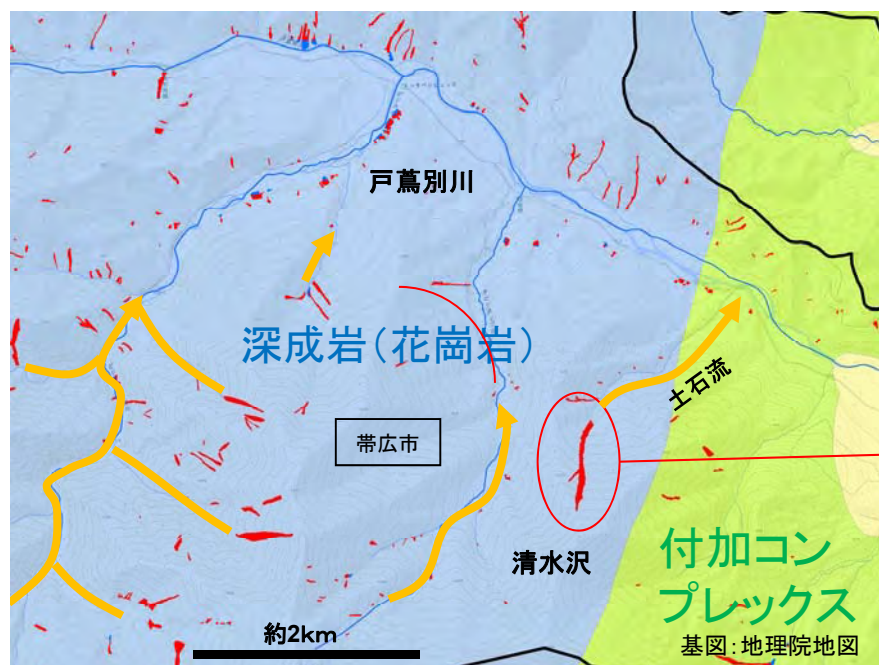
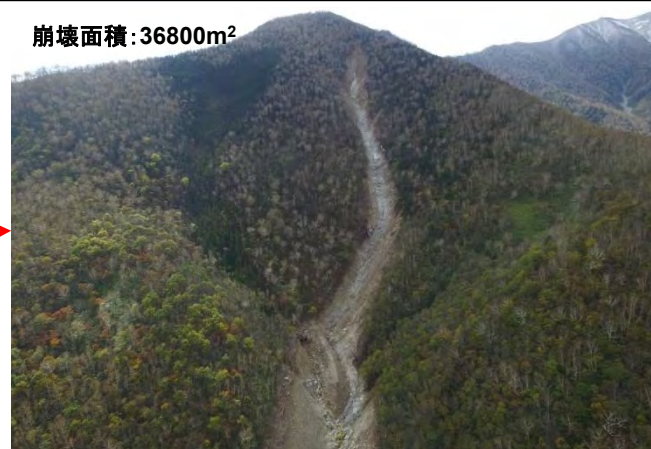
- 久山川で面積が比較的大きい崩壊地は、花崗岩を主体とする深成岩（花崗岩等）分布域の崩壊であった。
- 崩壊地から谷状に流出しており、崩壊面には土砂の堆積が見られ、白い大きな礫が確認される（上右側写真）。
- 土石流流下跡にも白い大きな礫が多く見え（上左側写真），戸蔭別川の周氷河堆積物の流出と類似している。また、土砂は下流まで到達しているように見受けられる。
