## 4-2 各河川における土砂動態(中流域の土砂動態分析)

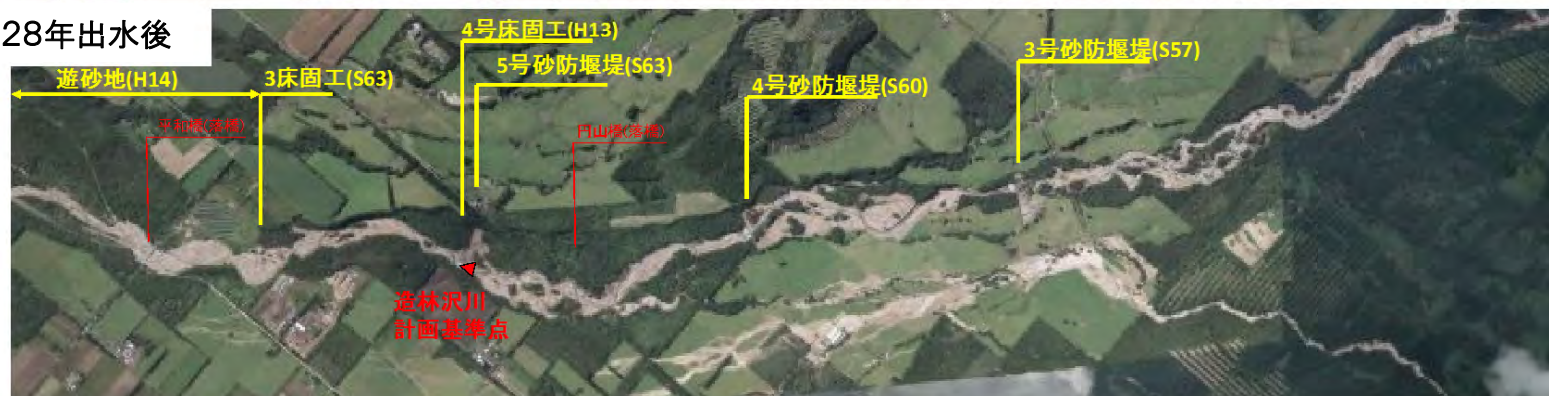
平成28年出水後

- 昭和22年～23年の微地形判読から、扇状地上流区間は高位段丘の範囲で概ね河道が固定されていることが確認される。
- 平成28年は砂防堰堤の位置では流路が固定されているが、砂防堰堤の間では高位段丘の範囲での蛇行が発生している。

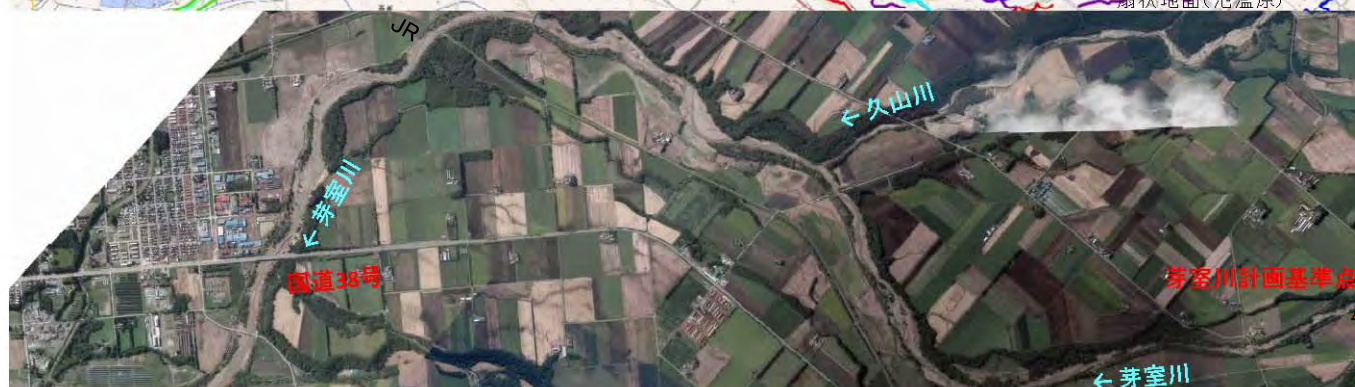
### 平成28年出水後

- 昭和22年～23年の微地形判読から、下流区間は左右岸側の広範囲に河道跡や低位段丘崖と思われる箇所が多い。
- JR橋上流左岸および下流右岸のH28出水時氾濫範囲は、過去の蛇行範囲と重なっているように見受けられ、過去から同様な傾向で側岸侵食や氾濫が発生して地形が形成されている可能性がある。

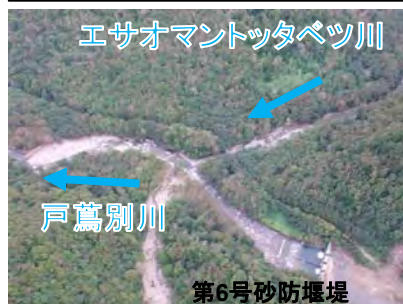
▲エサオマントッタベツ川と戸蔭別川の合流点

右岸からエサオマントッタベツ川が戸蔭別川にほぼ直交して合流するが、異常堆積は無い。

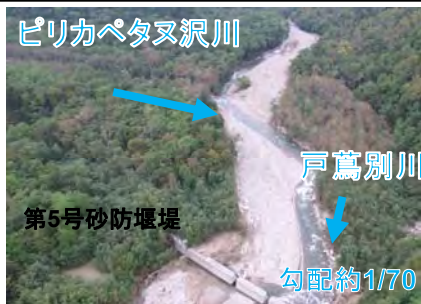
▲ピリカペタヌ沢川と戸蔭別川の合流点

右岸からピリカペタヌ沢川が戸蔭別川にほぼ直交して合流するが、異常な堆積は無い。

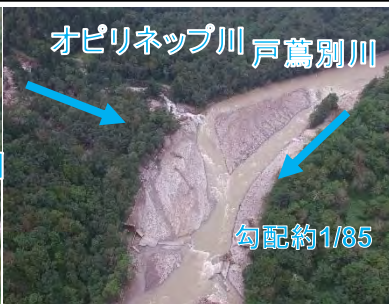
▲オピリネップ川と戸蔭別川の合流点

右岸からオピリネップ川が戸蔭別川にほぼ直交して合流するが、異常な堆積は無い。

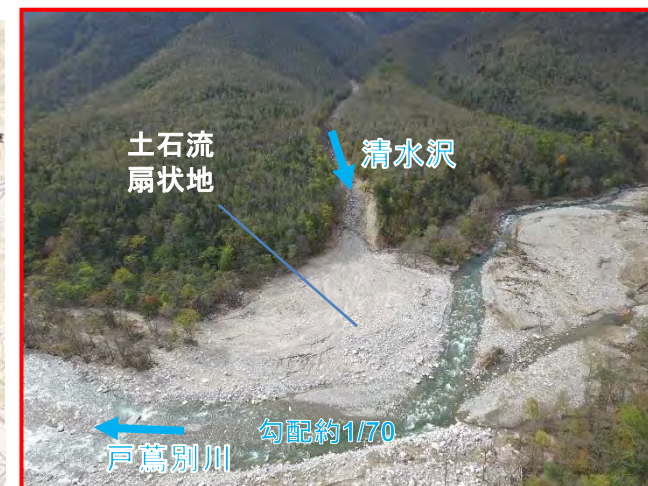
- 戸蔭別川は清水沢等の多くの支川がほぼ直交して合流している。
- 清水沢は急勾配(1/6~1/10)のため、崩壊土砂が土石流となり本川に扇状地状に堆積している。本川合流点で緩勾配となるため、堆積土砂が本川流量では流れず、一時的に本川の流れを阻害した可能性があり、同条件においては河道閉塞に留意する必要がある。
- エサオマントッタベツ川は崩壊が少ないため、本川への土砂流出は見られない。
- ピリカペタヌ沢川やオピリネップ川は土石流が施設等で堆積し、本川への異常な土砂流出は見られない。支川の施設整備が効果的であったと見られるため、支川の土砂災害対策も重要である。

▲清水沢と戸蔭別川合流点付近

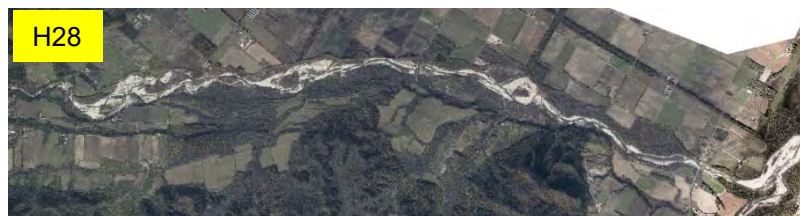
H28

- 昭和31年から昭和52年までは、河道内の中州などの消長や河道幅の変化が認められる。
- 平成16年から平成25年の間は、床固工の整備が進み、中州や河道幅に大きな変化はなく、安定している。
- 平成28年出水後は、特に拡幅部で河道幅が広くなり、昭和40年頃の河道に戻っているように見受けられる。

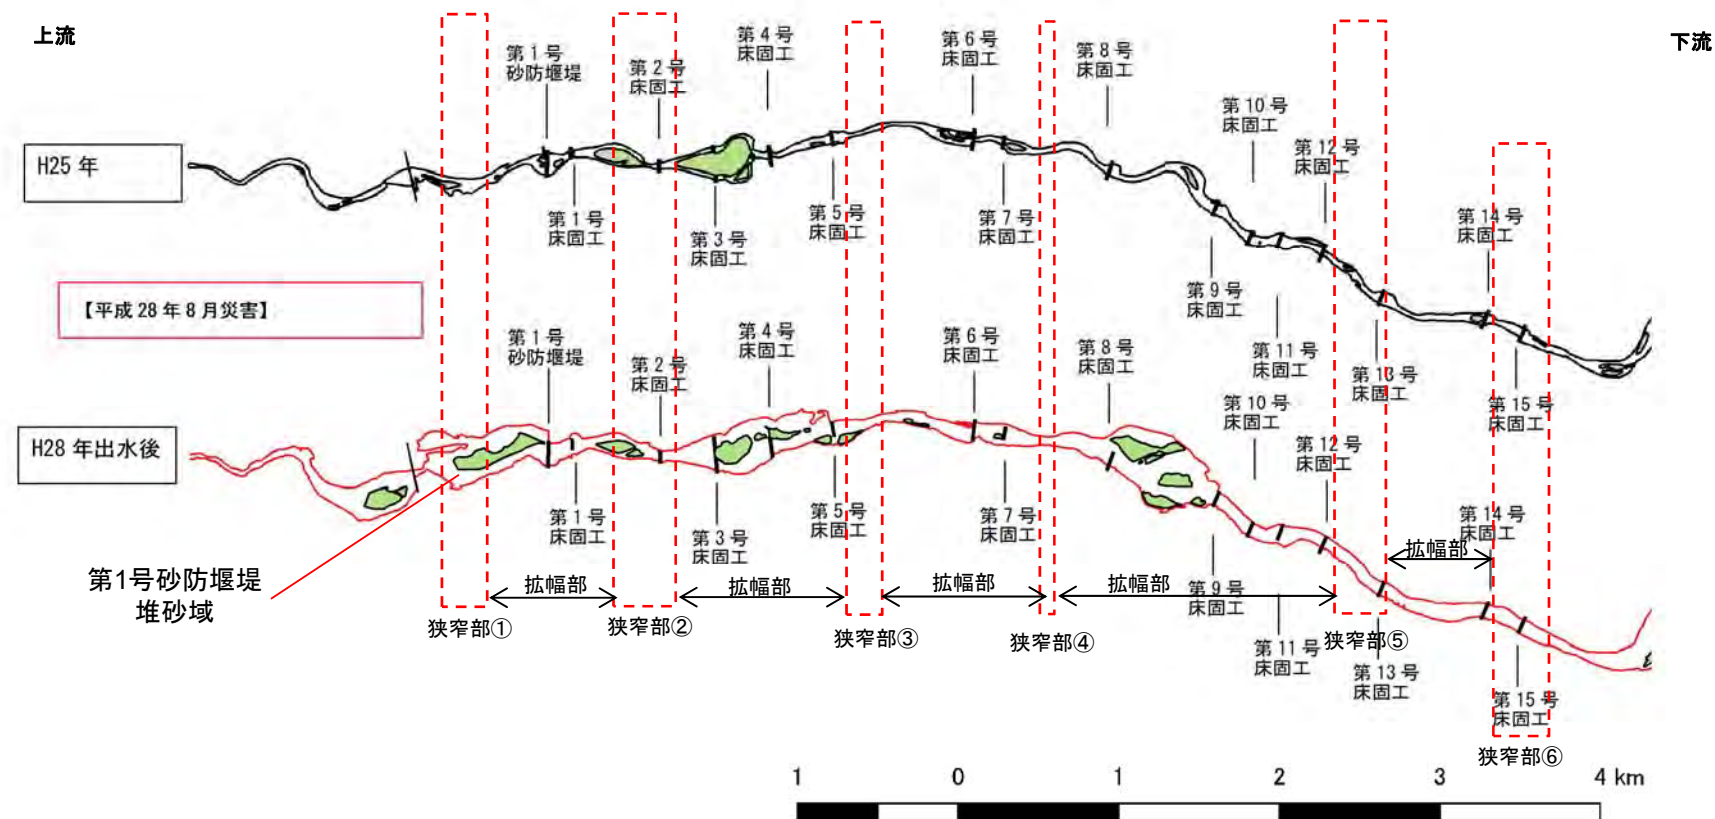
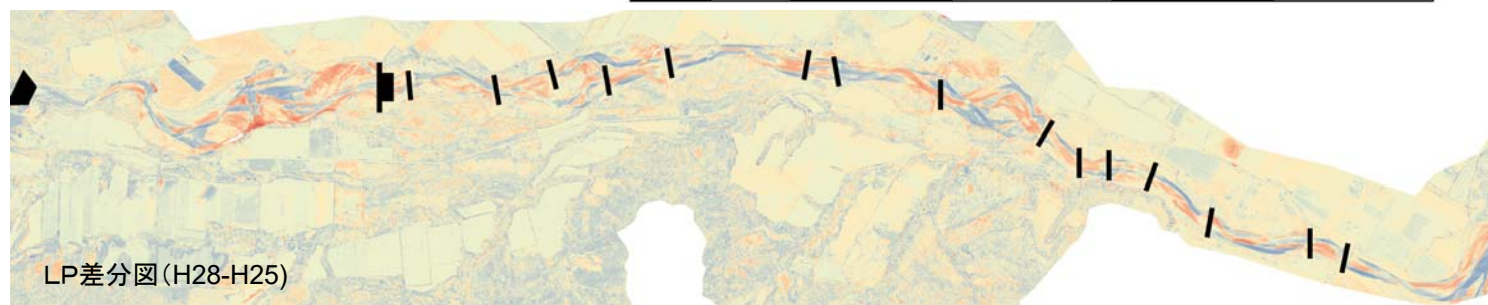
- 今回の出水前後の比較では、狭窄部の河道幅変化は、拡幅部に比べ小さい傾向がある（第1号砂防堰堤堆砂域を除く）。
- 拡幅部の河道幅変化が目立ち、第4号床固工付近と第8号～第9号床固工付近でとくに大きい変化となっている。
- LP差分図からは、第4号床固工付近と第9号床固工付近の拡幅部で堆積の傾向があり、期待された河畔林を利用した堆砂効果が現れている。

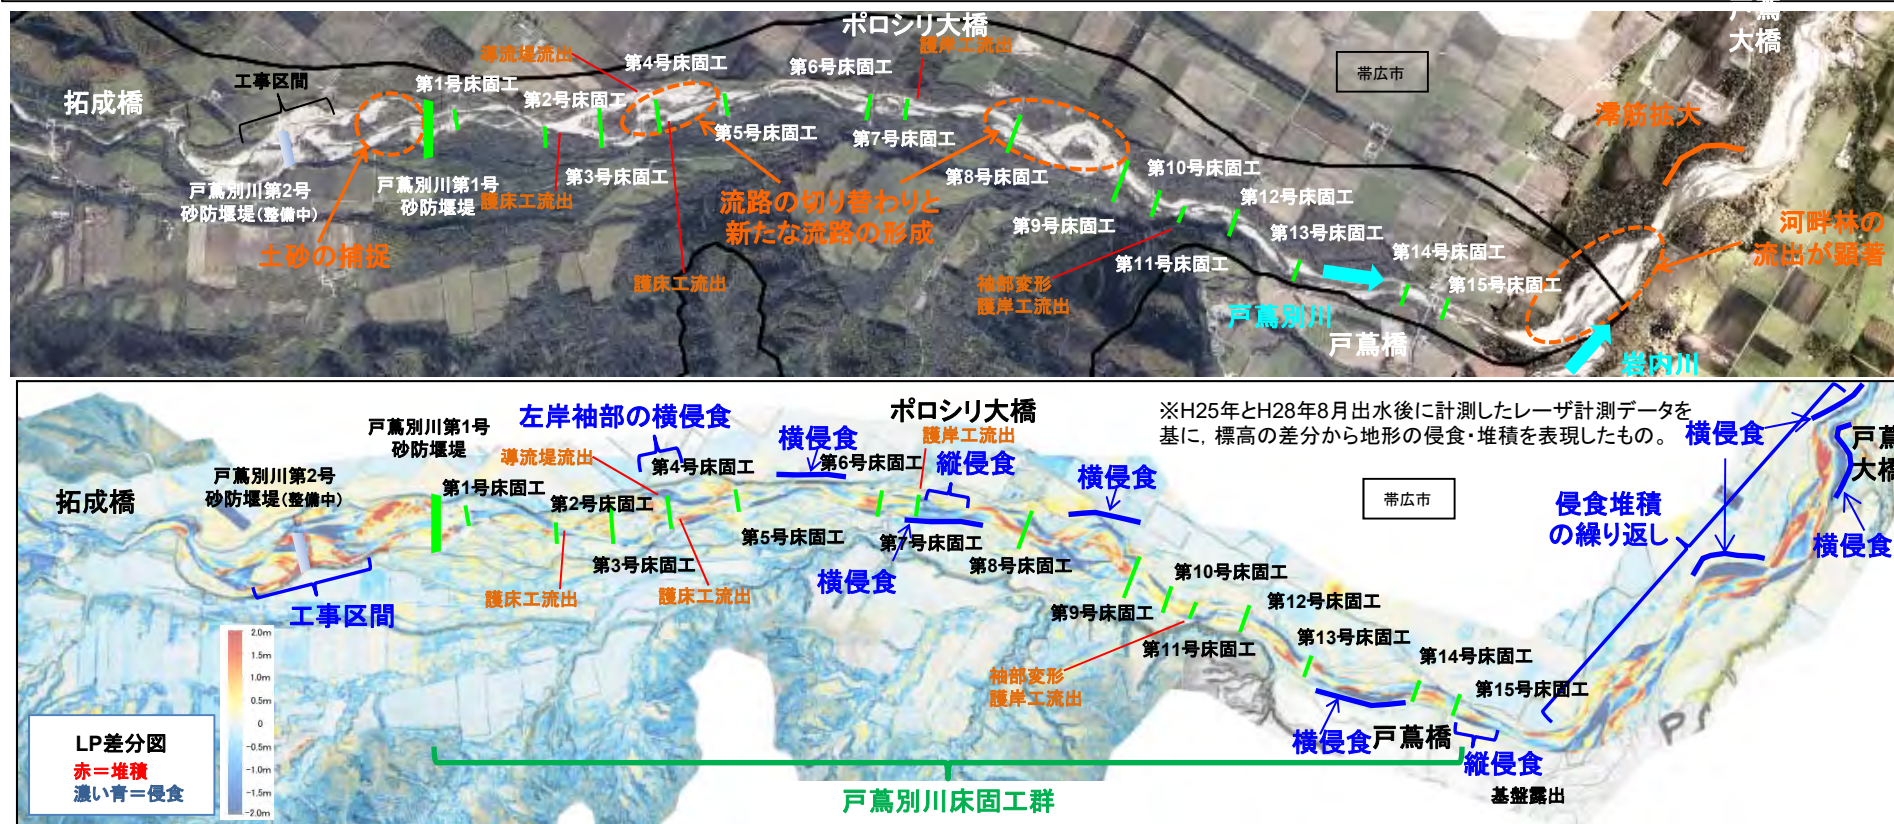
- 施設下流の洗掘により第2号床固工、第4号床固工、第7号床固工の護床工や護岸が流出した。
- 袖部の越流等により、第4号床固工の左岸導流堤が流出、第11号床固工の右岸袖部が変形した。
- 第4号、5号、8号、9号床固工付近では流路が拡幅し土砂や流木が堆積、その他の箇所では流路が固定されている。
- 今後設計思想の検証などが必要であるが、床固工の横断範囲で流路が固定され土砂や流木が堆積するなど、扇状地区間の土砂流出対策として効果が発現したものと推察される。

戸蔭別川第1号砂防堰堤の効果(平成28年撮影)

戸蔭別川第2号床固工の被災状況(平成28年撮影)

第4号床固工左岸導流堤の被災状況(平成28年撮影)

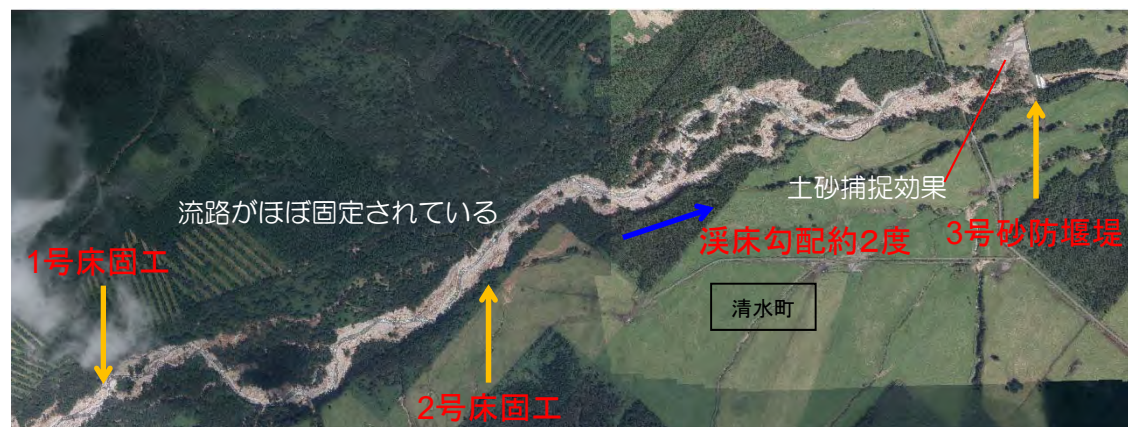
砂防施設が整備されている芽室川では、砂防堰堤や床固工の捕捉調節効果により、下流への土砂流出が抑制されている。また、流路がほぼ固定され、溪岸侵食も抑制されている。

芽室川被災後の3号砂防堰堤から上流付近の扇状地区間の状況  
(流域面積 $31\text{km}^2$ ，元溪床勾配約 $2^{\circ}$ )

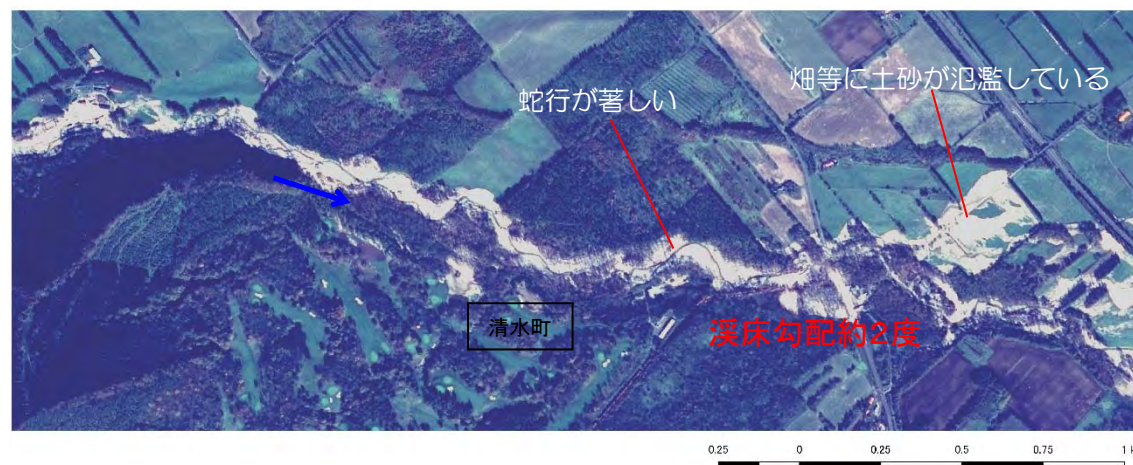
扇状地内では土砂の堆積により流路の蛇行と溪岸侵食が激しくなり、溪床勾配が $2^{\circ}$ となる砂防計画基準点付近で広範囲への氾濫が発生している。

小林川被災後の砂防計画基準点付近の状況  
(流域面積 $22\text{km}^2$ ，溪床勾配約 $2^{\circ}$ )
