## 平成 2 8 年台風第 1 0 号による出水の概要

# 平成28年台風第10号による 出水状況について

平成28年9月2日  
北海道開発局 建設部 河川管理課  
水災害予報センター

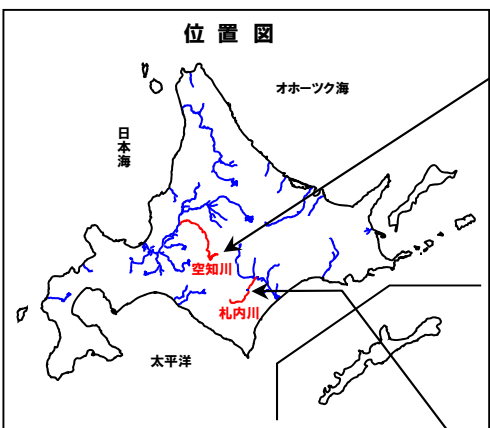
●空知川上流(南富良野町幾寅地区) 堤防決壊状況

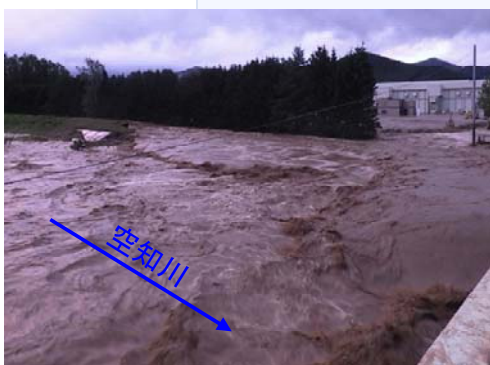
8月31日4:40 空知川上流 幾寅地区 堤防決壊状況

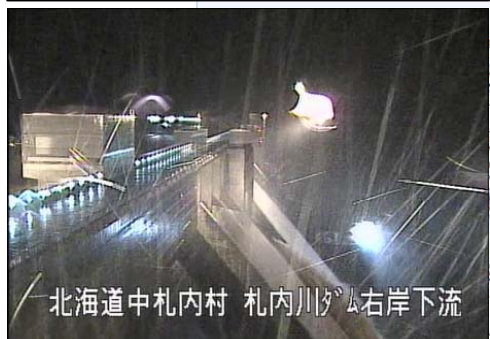
8月30日21:20 札内川ダム右岸下流 札内川ダムからの越流状況

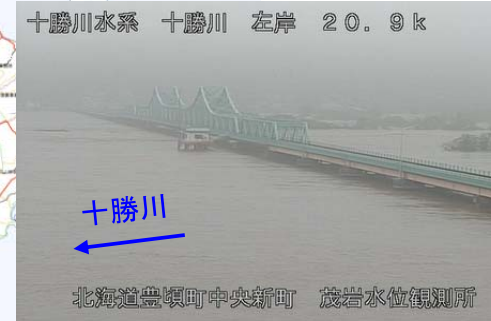
8月31日8:30 十勝川KP20.9 左岸 (茂岩観測所) H.W.L超過状況 H=12.29m

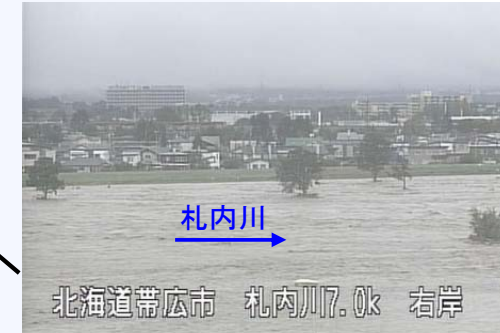
札内川～戸蔦別川合流点 堤防決壊箇所

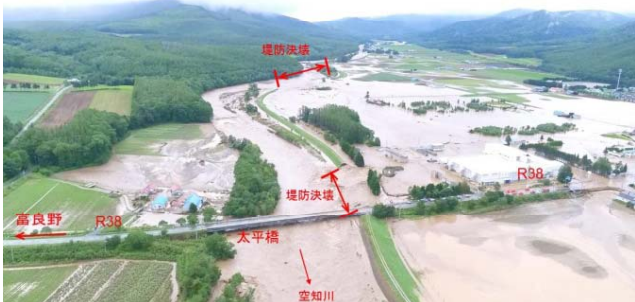
31日 4:40 空知川の堤防決壊を確認  
(2カ所 延長 下流約100m 上流約500m)

31日 9:20 緊急復旧工事に着手

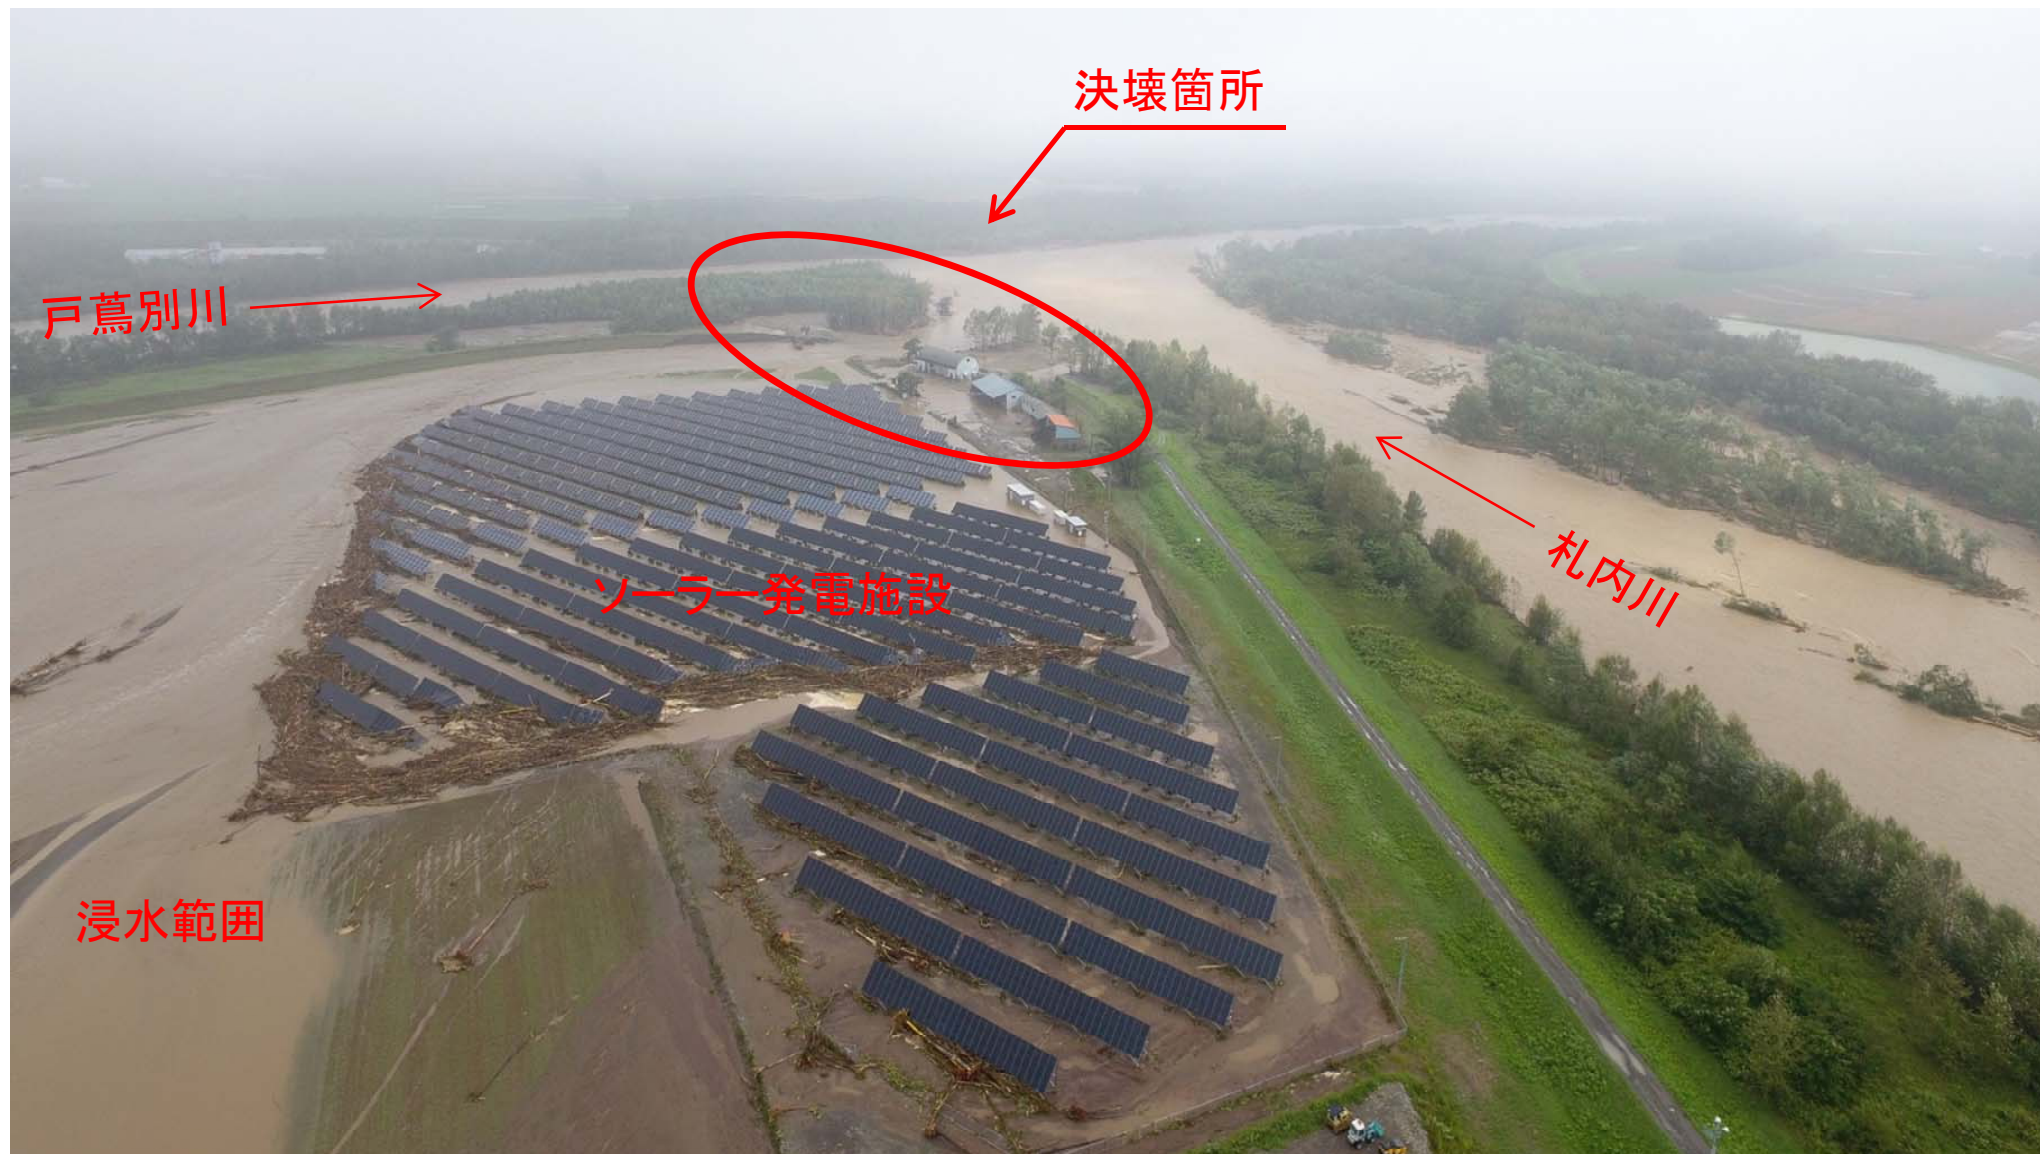
- 十勝地方では、8月30日から31日にかけて台風10号の影響による大雨に見舞われ、札内川上流の札内川ダム雨量観測所で降り始めからの雨量が507mm(速報値)を観測しました。
- 札内川KP25.0左岸で約200mにわたり堤防が決壊しました。戸蔭別川右岸(北海道管理区間)において堤防が決壊しました。
- 約50haが浸水し、家屋や倉庫、民間発電事業者のソーラー発電施設が被災しました。人的被害はありません。
- 8月31日14時30分より札内川の緊急復旧工事を実施中です。 (9月1日 13時 時点)

決壊箇所(ドローンによる空撮 8月31日 8:51撮影)
