## 平成28年8月20日からの台風第11号における 河川整備等の効果（速報版）についてとりまとめました

平成28年8月20日からの台風第11号における  
河川整備等の効果について  
【速報版】

平成28年8月22日  
北海道開発局 釧路開発建設部

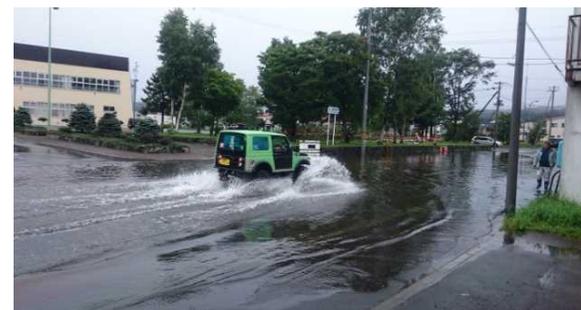
標茶町市街地の浸水状況(内水)

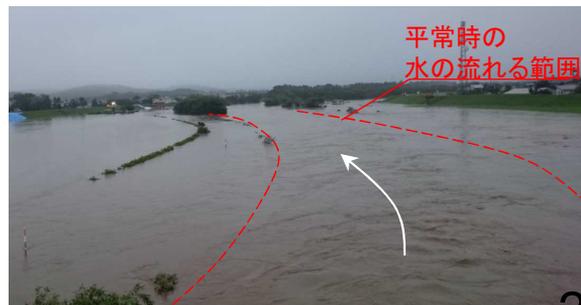
標茶地点(KP46付近)河道状況

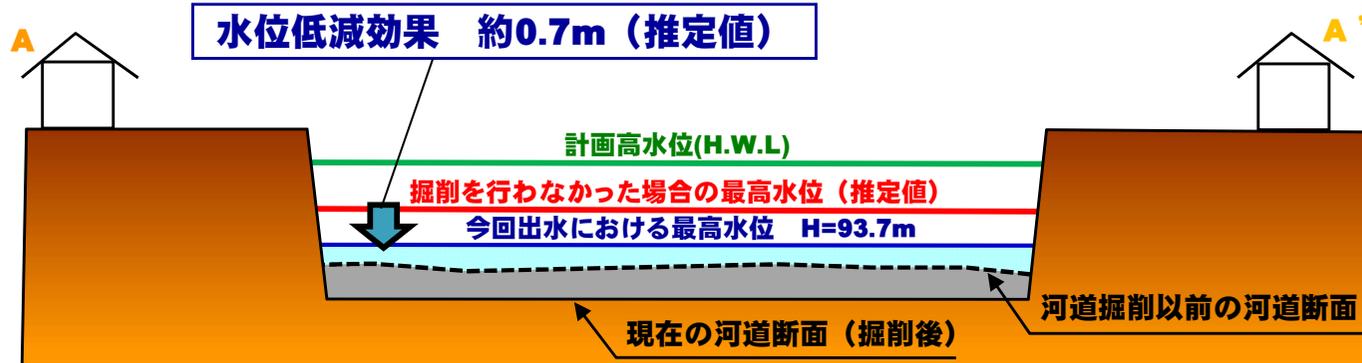
鉧路川KP73.0(弟子屈市街地)

水位低減効果 約0.7m(推定値)

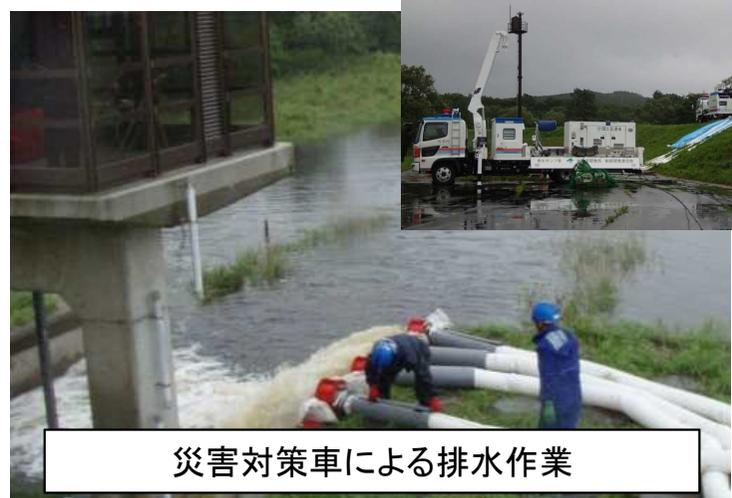
災害対策車による排水作業

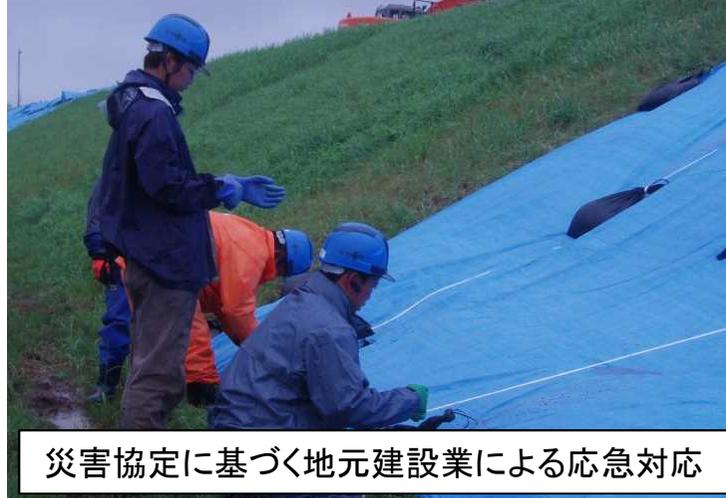
災害協定に基づく地元建設業による応急対応

- 釧路開発建設部では、昼夜を問わずパトロール等による河川情報の収集や樋門施設等の確認を行い、被害状況の早期発見に努めた。
- 標茶町、羅臼町、釧路建設管理部に計6名の現地情報連絡員(リエゾン)を派遣するとともに、標茶町へ排水ポンプ車・照明車を派遣し約71時間(2箇所合計時間)ポンプ車を稼働し浸水排除を実施した。
- 釧路川左岸46k付近で発見された堤防法面の亀裂発生箇所の応急対策を実施した。
