**「平成24年11月7日からの前線を伴う低気圧  
による降雨により発生した出水の概要」  
【速報版】**

国土交通省 北海道開発局

網走開発建設部

平成24年11月22日

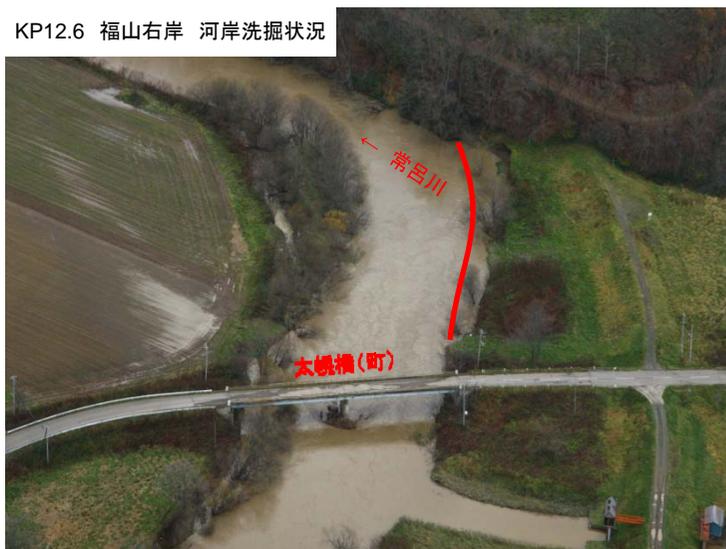
KP12.6 福山右岸 河岸洗掘状況

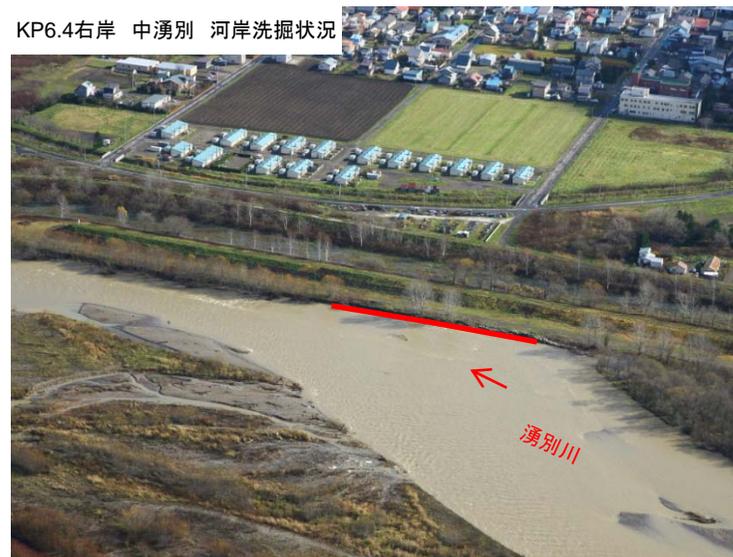
KP6.4右岸 中湧別 河岸洗掘状況
