平成23年9月2日からの停滞前線等による 大雨における河川の状況について (第2報)

平成23年10月
北海道開発局

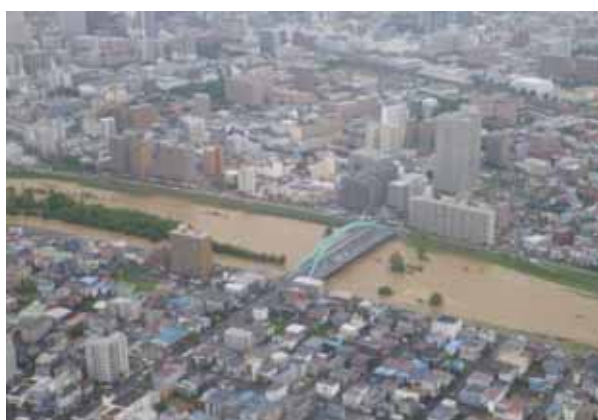
豊平川を流れる濁流(札幌市)

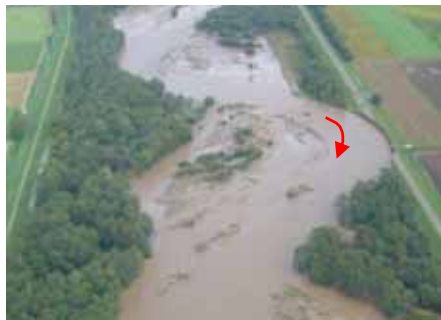
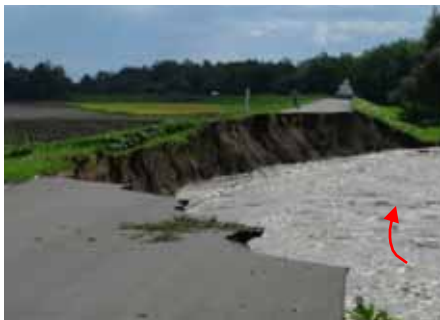
堤防侵食状況(9月7日10時)

今回の大雨で十勝川水系音更川の河岸が侵食され堤防の一部が流出しました。

緊急復旧措置として、河岸へブロックを投入して侵食の防止を図るとともに、流出した堤防の代わりとなる仮堤防盛土を実施し、浸水被害の防止に努めました。

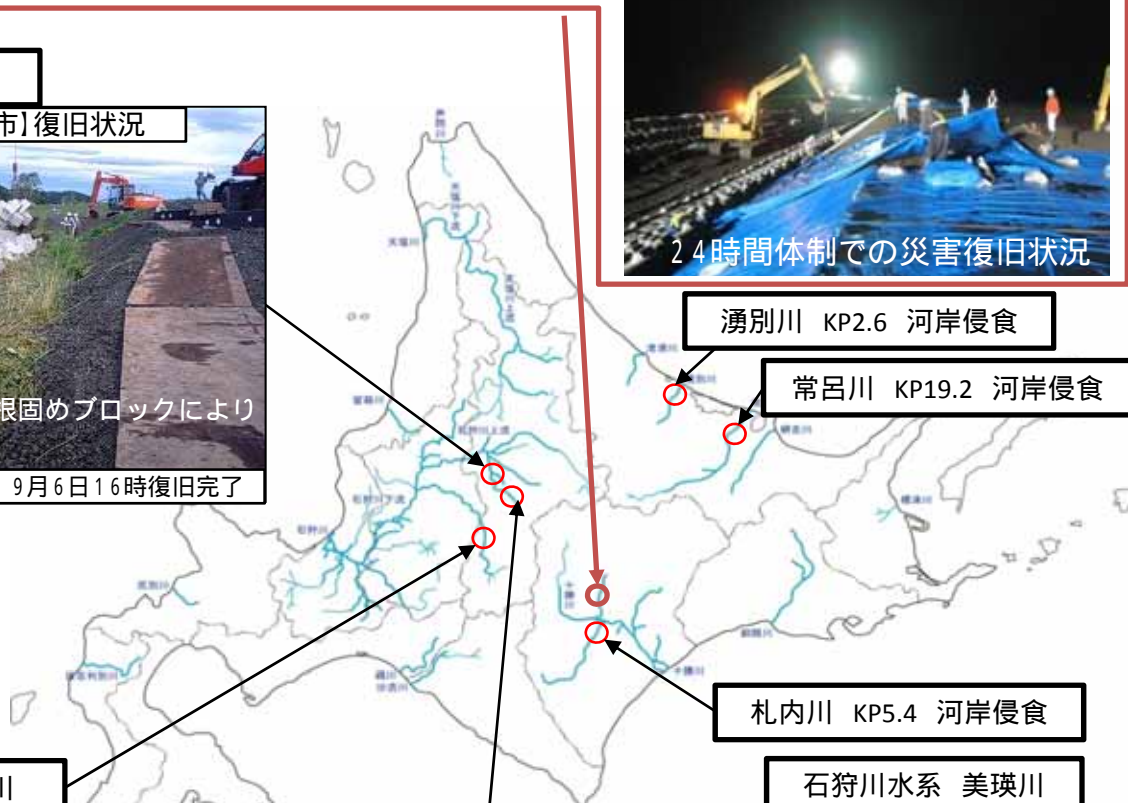
湧別川 KP2.6 河岸侵食

常呂川 KP19.2 河岸侵食

札内川 KP5.4 河岸侵食
