平成30年北海道胆振東部地震による鷓川の緊急復旧工事について (終報)

○水系名 鷓川水系

河川名 鷓川

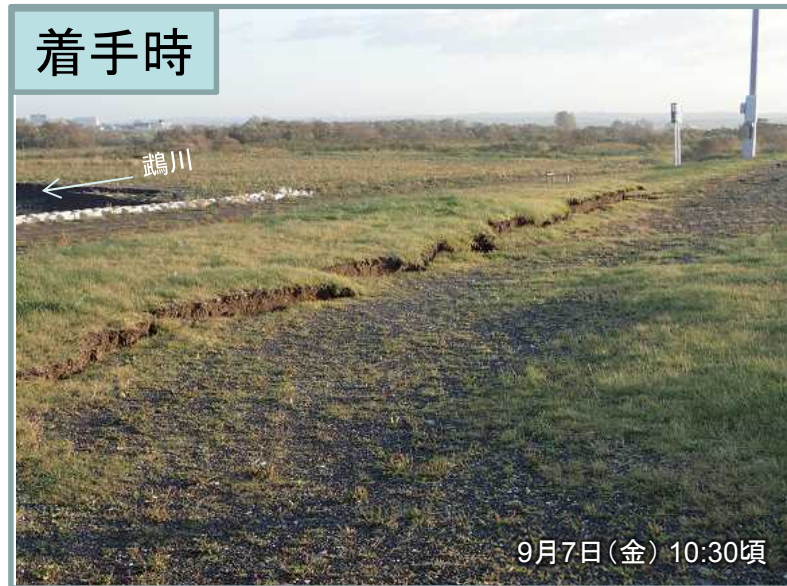
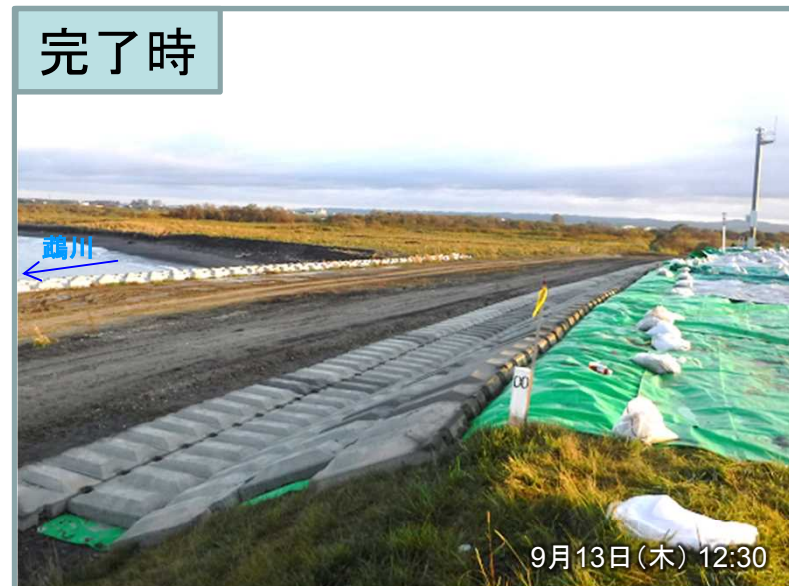
被災箇所 ①左岸K P 0. 6 付近 (勇払郡むかわ町汐見地先)

9月 7日(金)10:30 緊急復旧工事着手。
9月13日(木)12:30 緊急復旧工事完了。

工事内容 応急盛土、シート張り、護岸ブロック敷設など

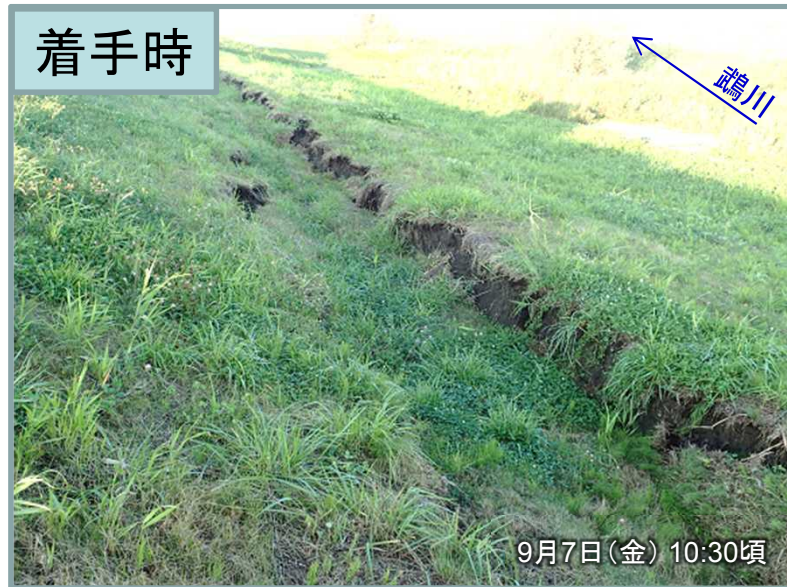
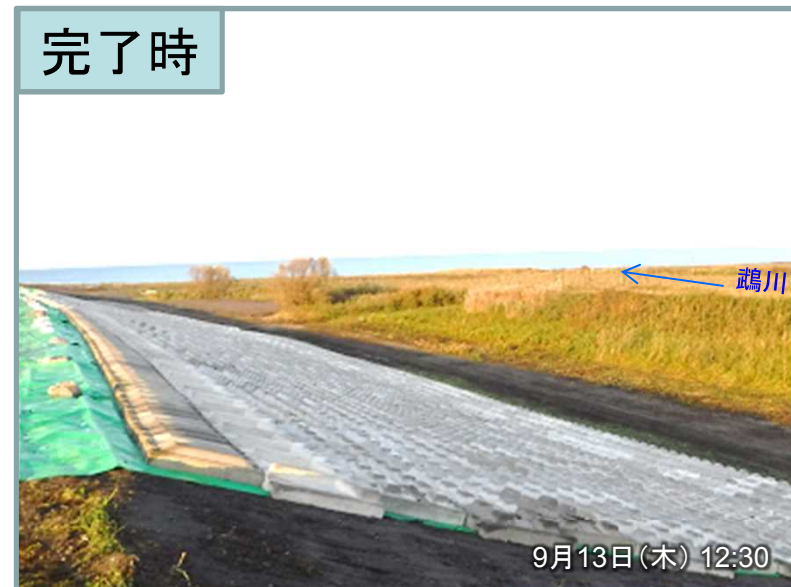
②左岸K P 0. 7 付近 (")

9月 7日(金)10:30 緊急復旧工事着手。
9月13日(木)12:30 緊急復旧工事完了。

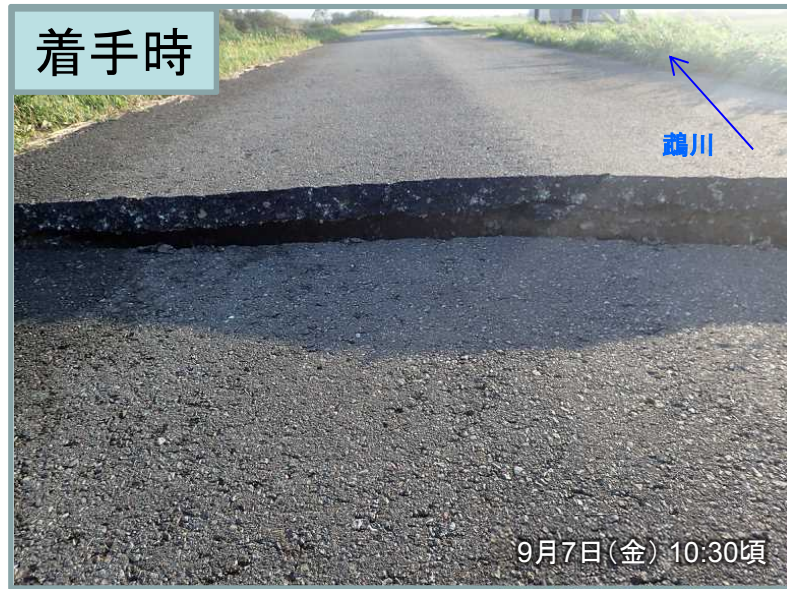
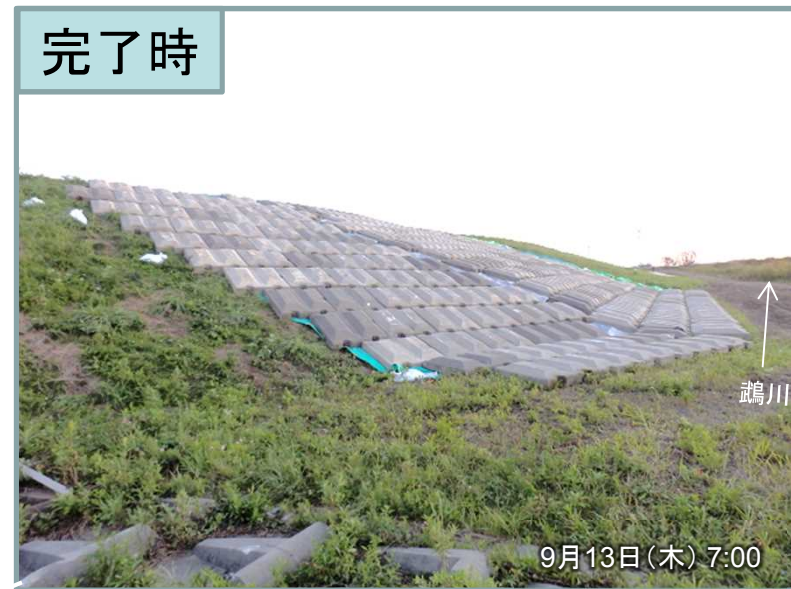
③左岸K P 0. 9 付近 (")

9月 7日(金)10:30 緊急復旧工事着手。
9月13日(木)7:00 緊急復旧工事完了。

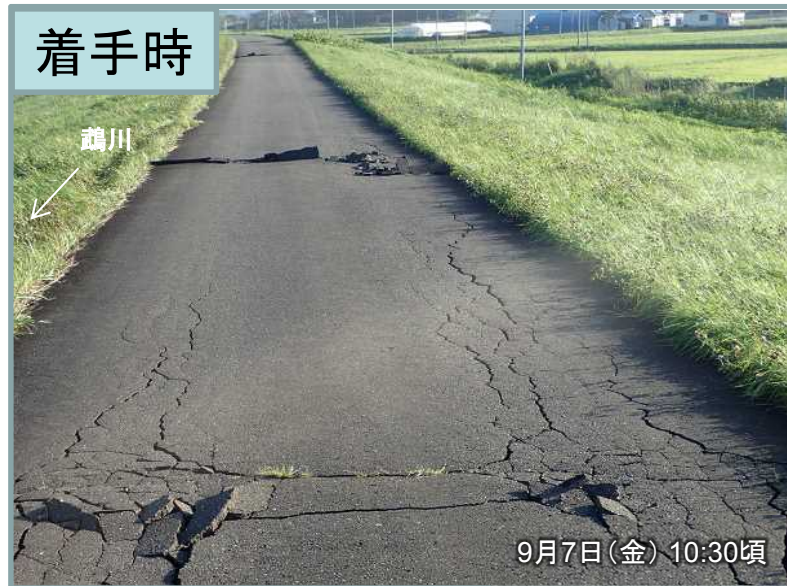
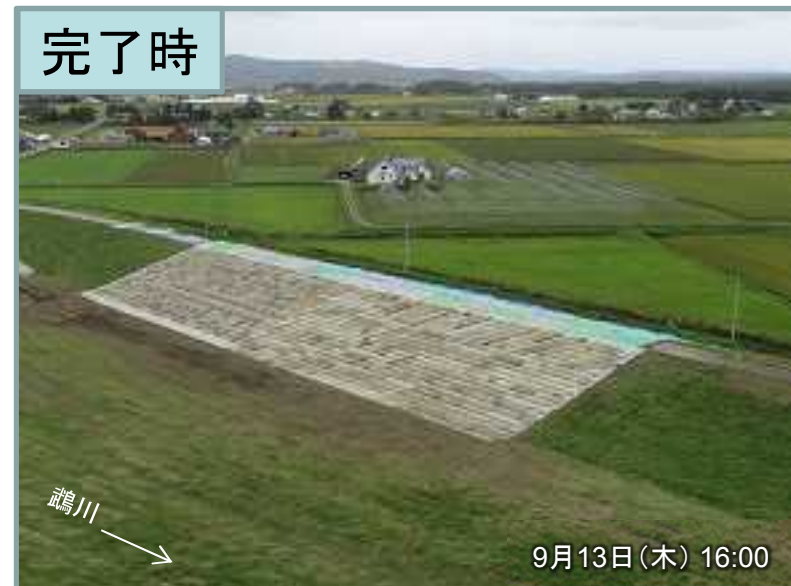
④左岸K P 2. 0 付近 (")

9月 7日(金)10:30 緊急復旧工事着手。
9月13日(木)16:00 緊急復旧工事完了。
