平成30年9月7日

平成30年北海道胆振東部地震による鷓川の緊急復旧工事について (第1報)

～平成30年9月7日11:00時点～

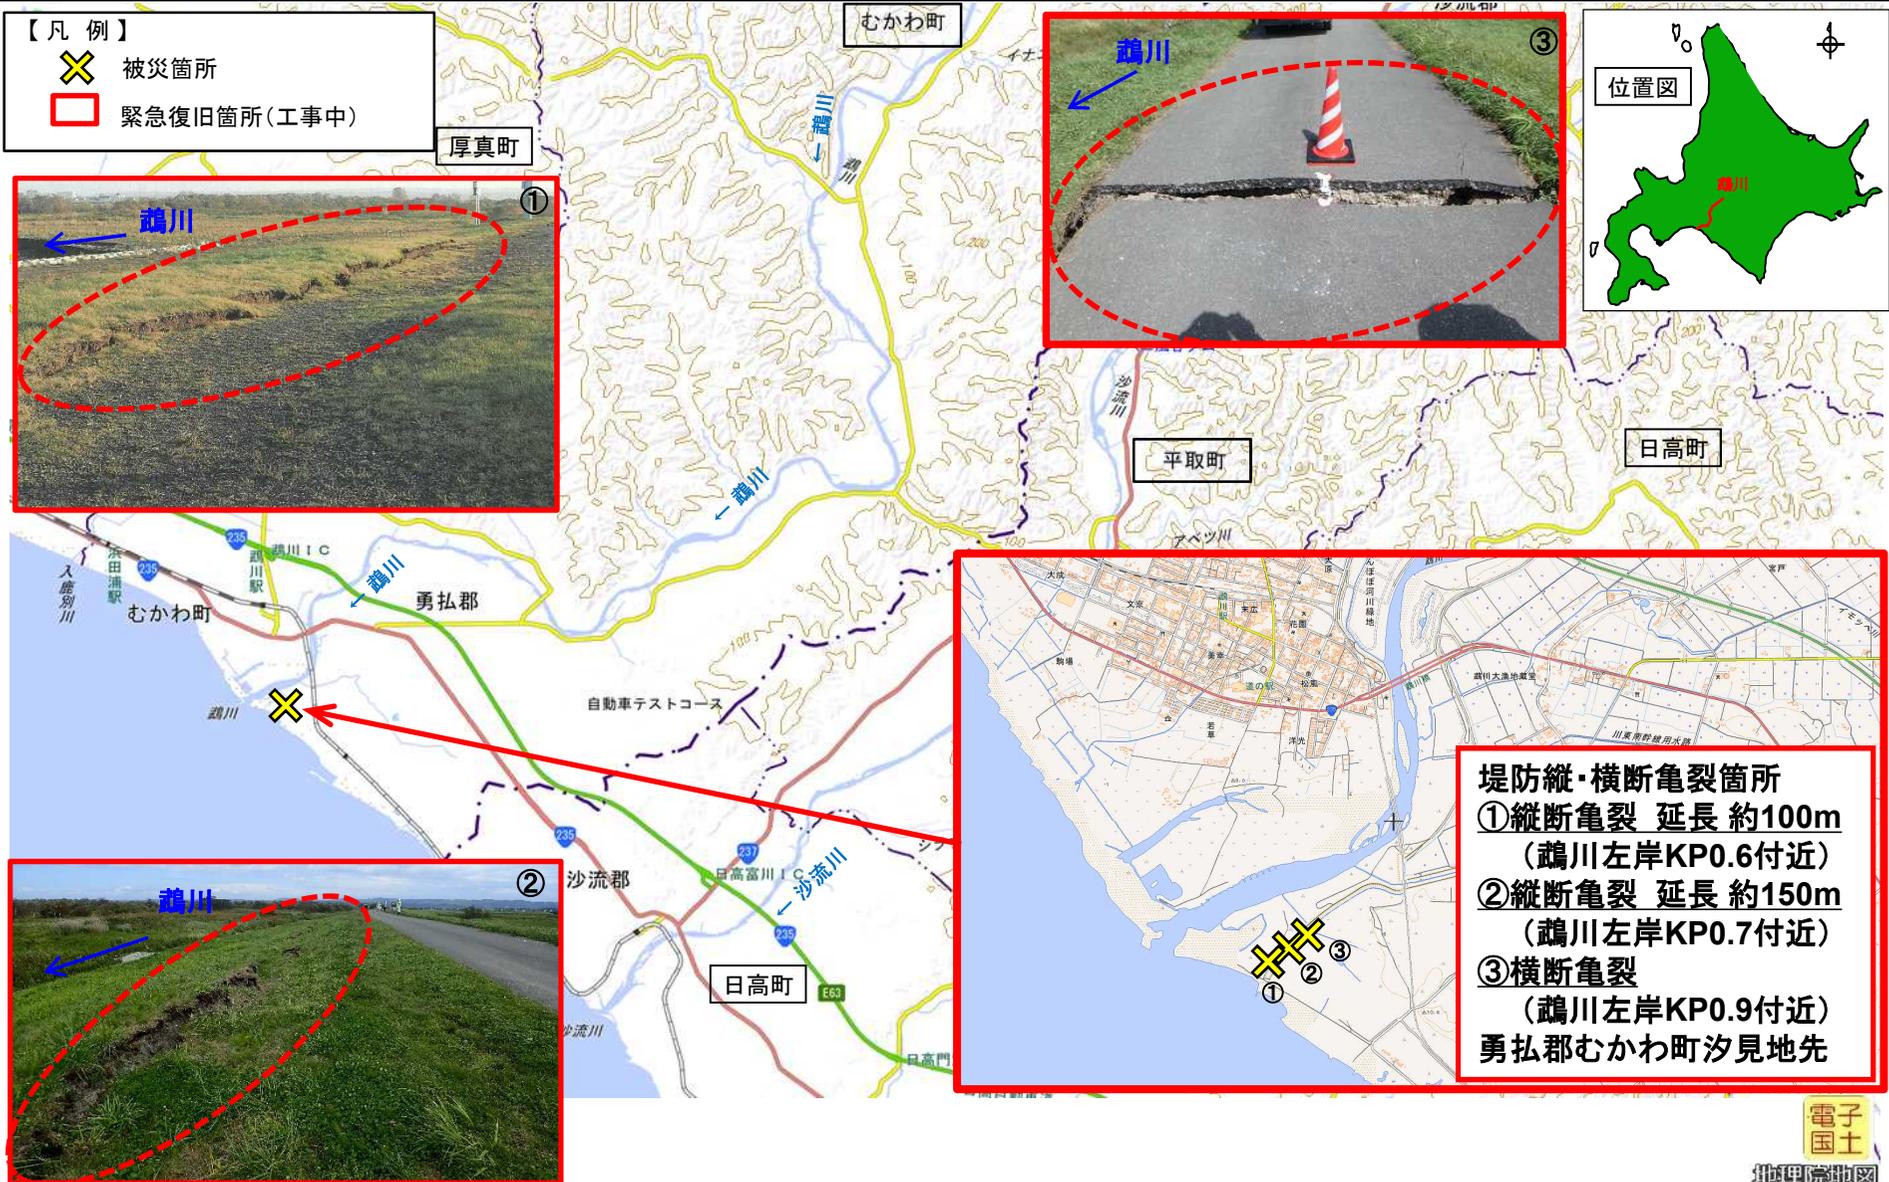
堤防縦・横断亀裂箇所

- ①縦断亀裂 延長約100m
(鷓川左岸KP0.6付近)
- ②縦断亀裂 延長約150m
(鷓川左岸KP0.7付近)
- ③横断亀裂
(鷓川左岸KP0.9付近)
勇払郡むかわ町汐見地先

鷓川水系鷓川の国管理区間において、9月6日に発生した平成30年北海道胆振東部地震の影響による堤防縦・横断亀裂が発生したため、次の出水に備え、7日10:30に緊急復旧工事に着手しました。

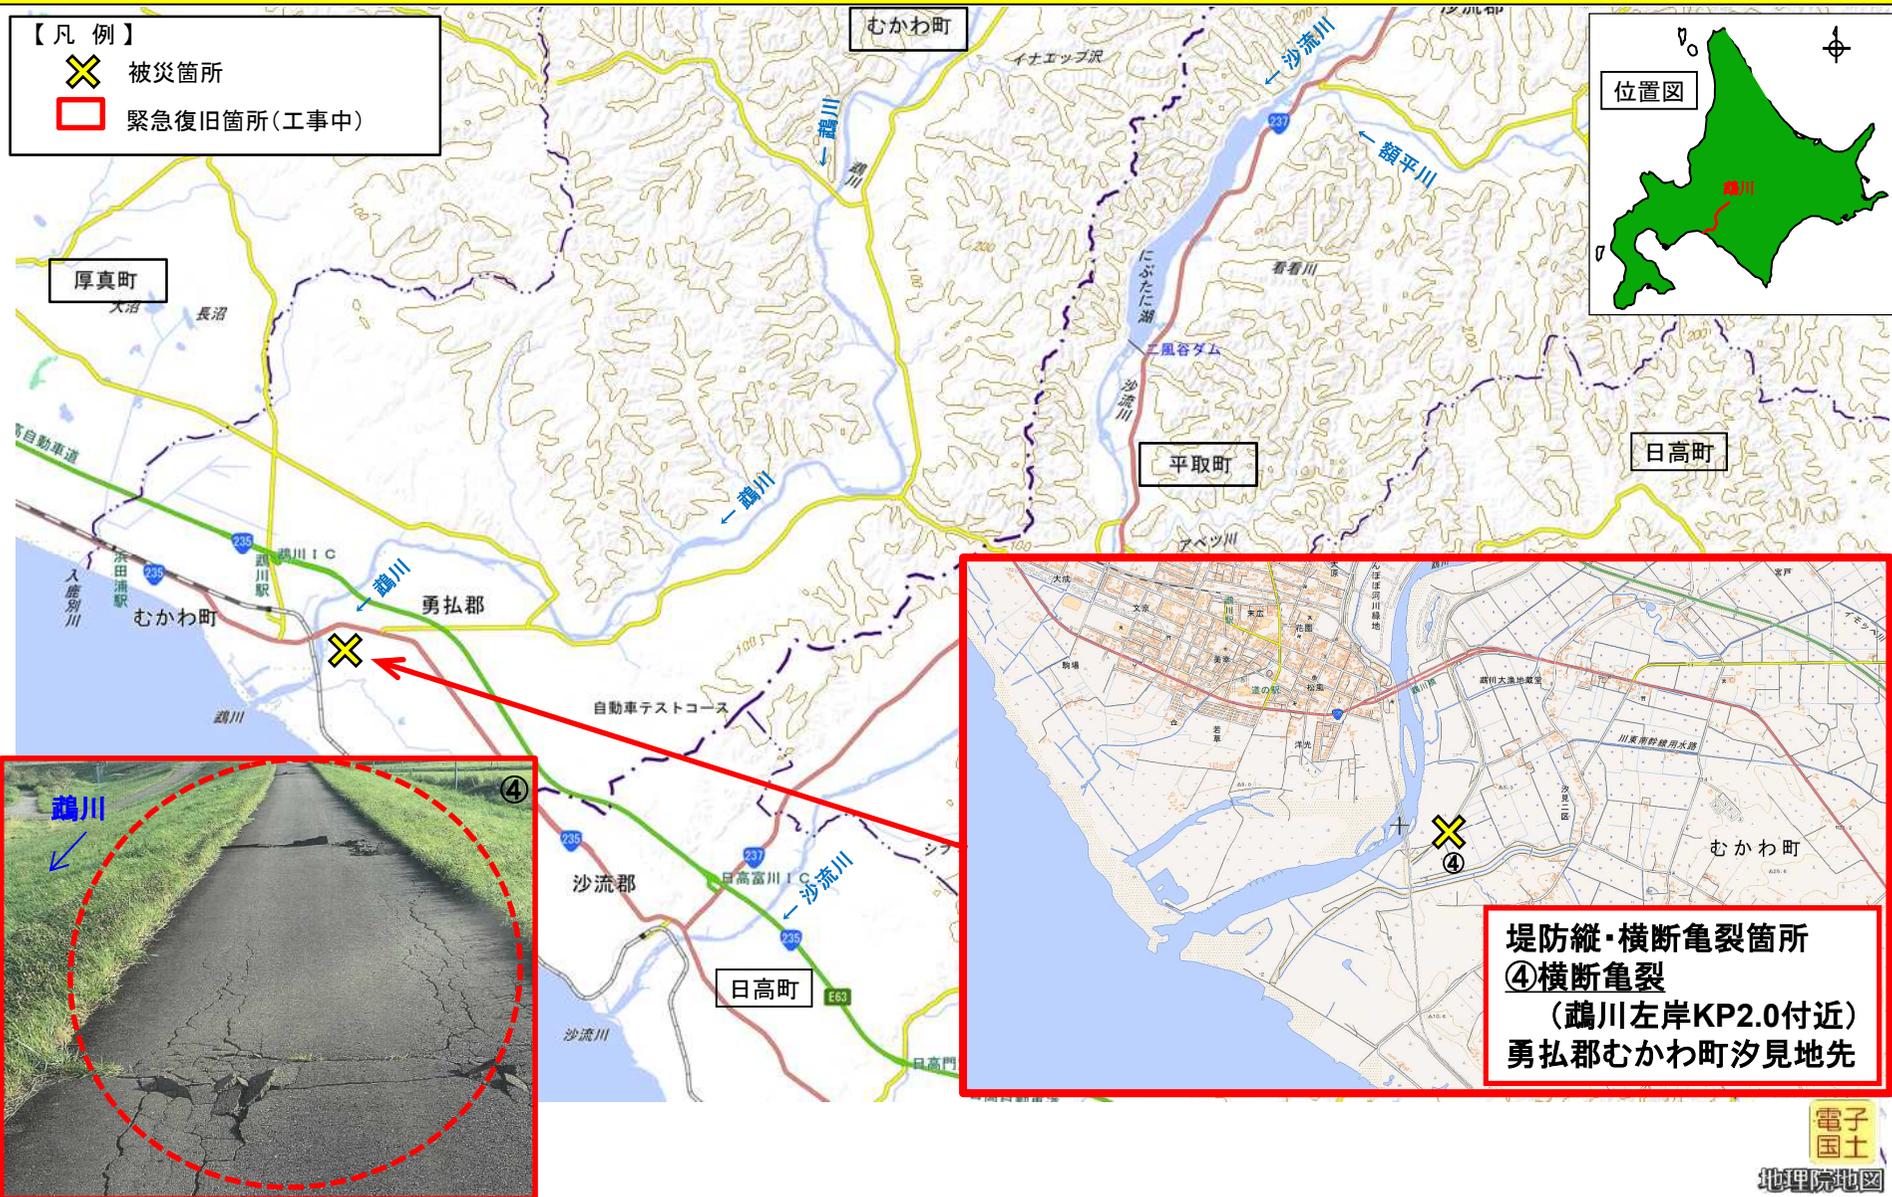
堤防縦・横断亀裂箇所
 ④横断亀裂
 (鷓川左岸KP2.0付近)
 勇払郡むかわ町汐見地先

鷓川水系鷓川の国管理区間において、9月6日に発生した平成30年北海道胆振東部地震の影響による堤防縦・横断亀裂が発生したため、次の出水に備え、7日10:30に緊急復旧工事に着手しました。
