おぼっぶがわ  
**「覚生川における工事現場内事故技術検討会」からの**  
**報告と提言について**

# 覚生川における工事現場内事故技術検討会

## 報告と提言

平成28年3月17日

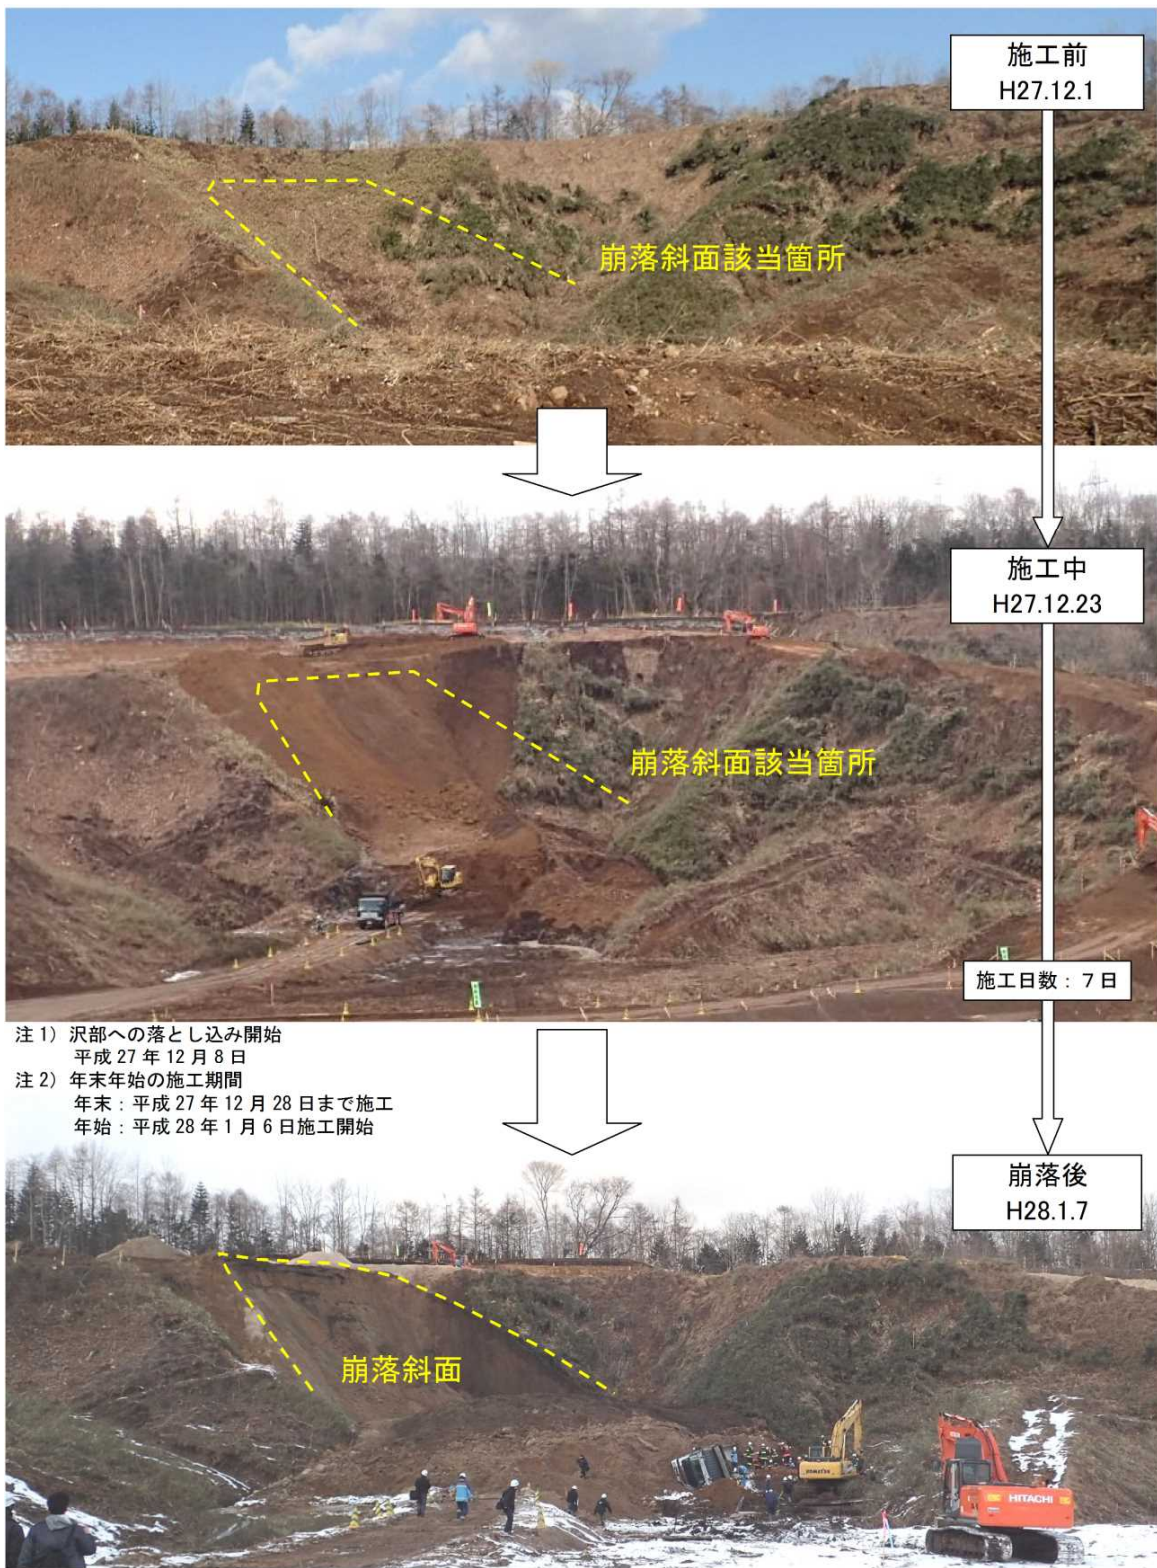
落とし込み土量は約 22,000 m<sup>3</sup>と想定され、このうち崩落土量は約 2,900 m<sup>3</sup>と推定されている。斜面には、掘削土砂の落とし込みによって地山の地層の上下が逆転した状態で、土砂が勾配を持って順次堆積しており、崩落は斜面に堆積した落とし込み土の内部で発生している。崩落面は板状を呈し、両側岸に残された落とし込み土の断面は、面的な広がりを感じさせる明瞭な層状模様を見せている。

写真1. 崩落箇所の斜面状況

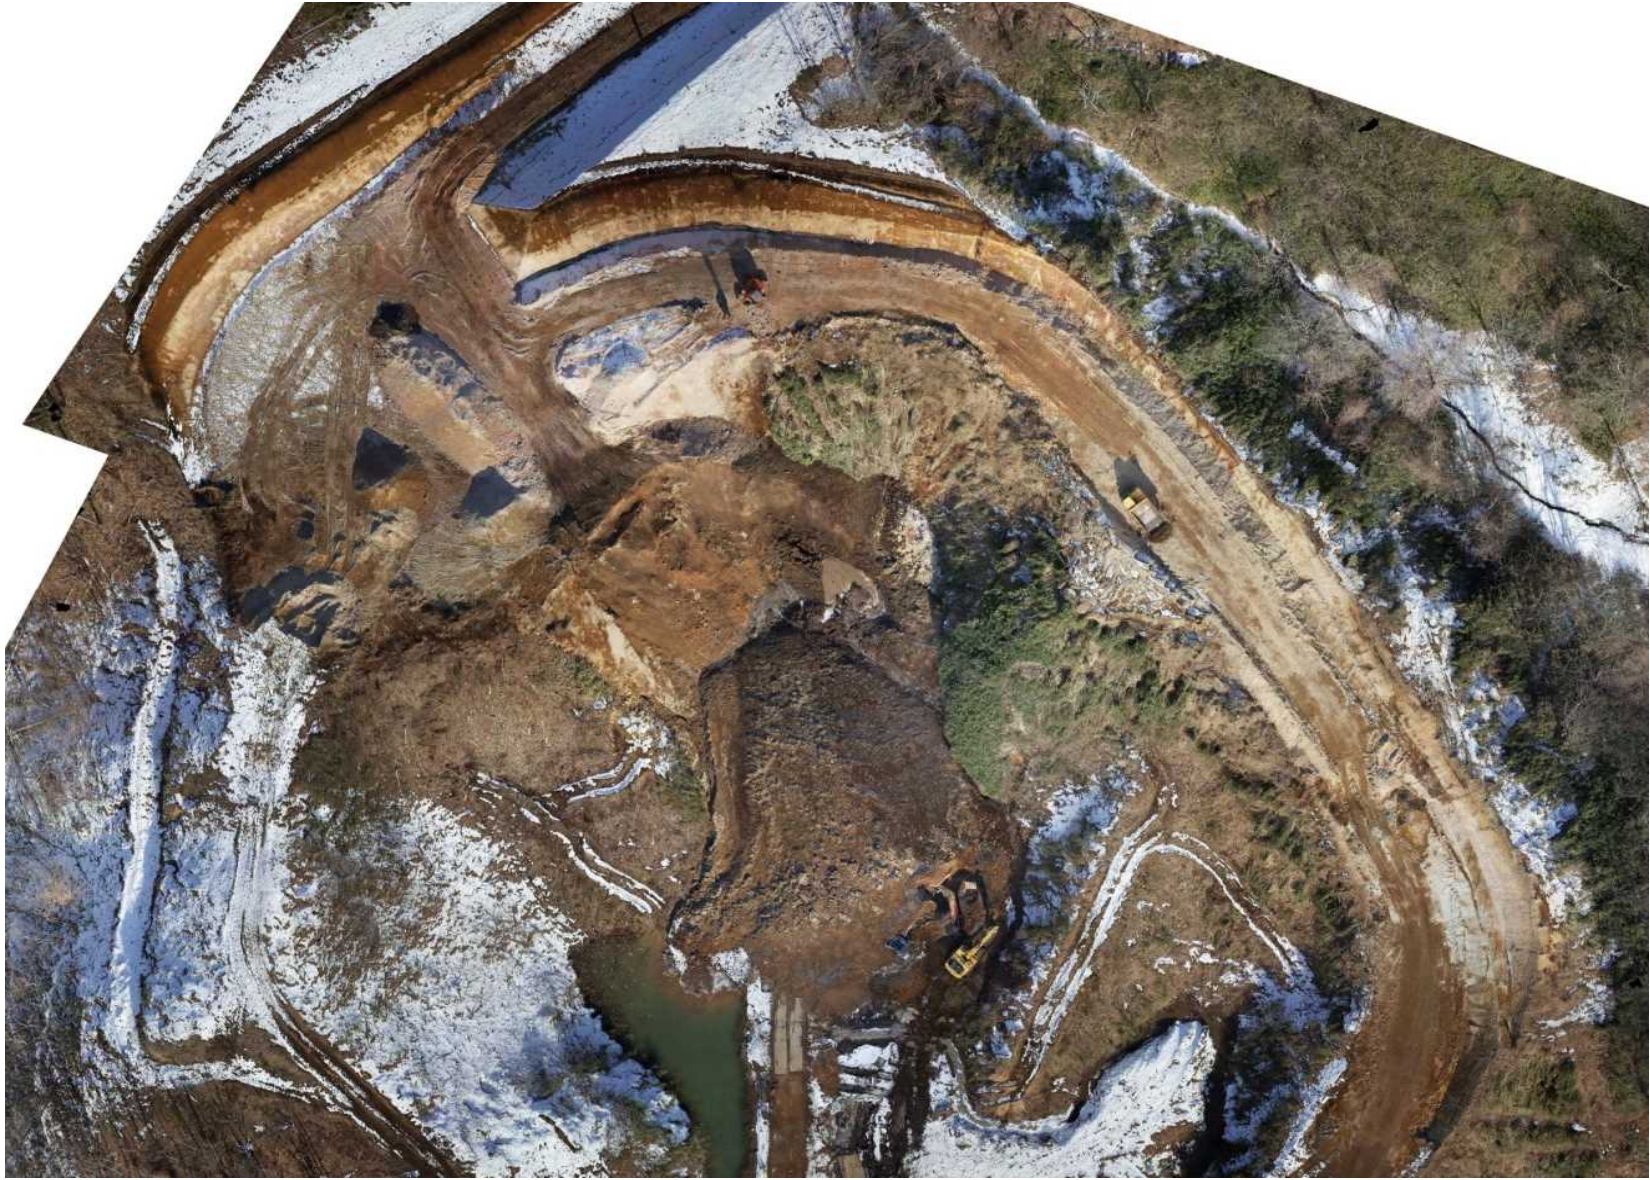
崩落後に沢底に堆積している土砂は、地質調査等の結果から色調や強度、土質構成が異なる上下 2 層に分かれており、上層の土砂の表面が列をなした波状になっている。上層が今回崩落した土砂、下層は今回の崩落に寄与しなかった落とし込み土と考えられるとともに、上層の土砂が下層の土砂の上面を流れたと想定され、上層と下層の土砂が一体となって移動したとは考えにくい。また、崩落土砂の斜面側は凹み、下流に向かってやや盛り上がりしており、高速で崩落した土砂が跳ね上がったことが想定される。

崩落直後、滑落土砂の斜面側の凹みには水溜まりが形成され、目測で毎分 100 リットル程度の湧水が確認できた。湧水箇所は、明瞭な水みちを形成しており、位置は滑落土砂の斜面側の東端に近く、標高は 76 m 付近である。なお、この湧水は 20 日後には毎分 20 リットルに減少している。また、事故発生後の調査で、崩落斜面西側の地山で同程度の標高からしたたり出るような湧水が確認されている。

写真 2. 崩落箇所周辺の状況 (H28. 1. 10 撮影)

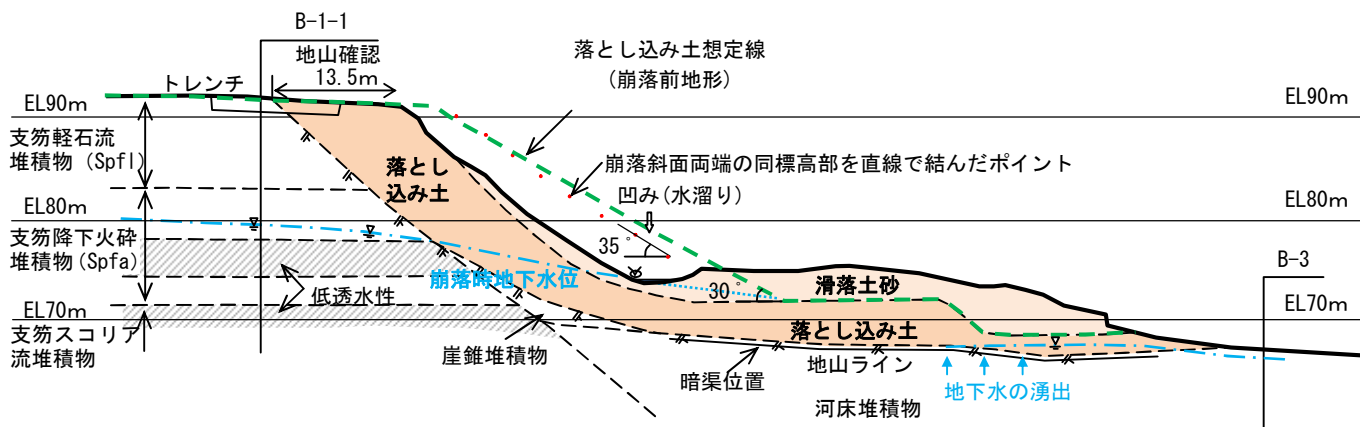
図3. 崩落斜面の断面図

事故後の現地調査、各種試験結果等を踏まえ、可能性のある複数の崩落のプロセスについて検討した結果、今回事故を引き起こした崩落現象は、標高 76～79 m 付近に地下水面を持つ地山地下水が斜面に落とし込んだ土砂によって流出口を閉塞されて地下水位が上昇するとともに、落とし込んだ土砂には相当量の水が供給されて強度が低下し、土砂の一部が不安定化したと考えられる。その結果、斜面堆積層脚部が崩壊したことで、上部の土層が崩落し、沢底に堆積していた土砂の上に跳ね上げ、これらの土砂の一部を巻き込んでバックホウなどの作業現場まで押し出したと考えられる。
