二風谷ダム 上流の被害状況

二風谷ダム 平成15年8月 台風10号 流木被害について

平成15年8月台風10号出水の
流木被害・撤去状況及び
二風谷ダムによる被害抑制効果について

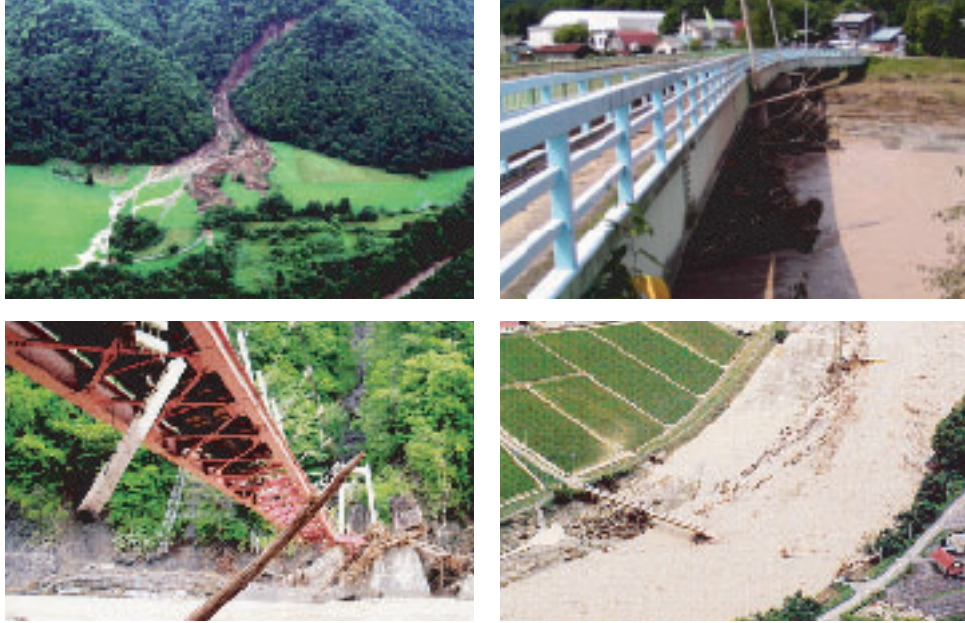
二風谷ダム上流では流木による橋の損壊や溢水、破堤などが数多く見られました。
