国土交通省北海道開発局

室蘭開発建設部 鷓川沙流川河川事務所

河川管理レポート

2023. 4-2024. 3

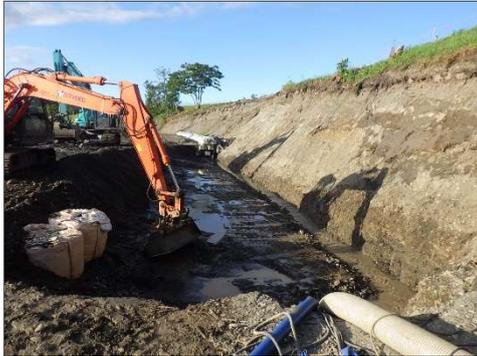
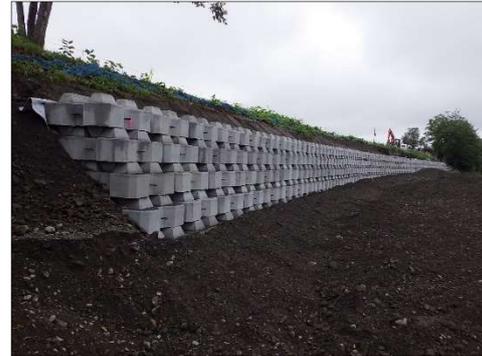
護岸補修状況

- ◆ **取り組み状況**  
護岸機能の維持を目的に、護岸の補修を実施しました。
- ◆ **取り組み場所**  
二風谷左岸築堤（kP20付近）

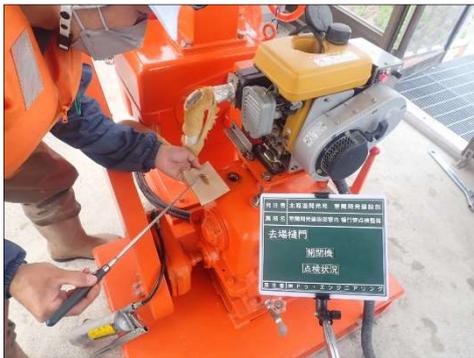
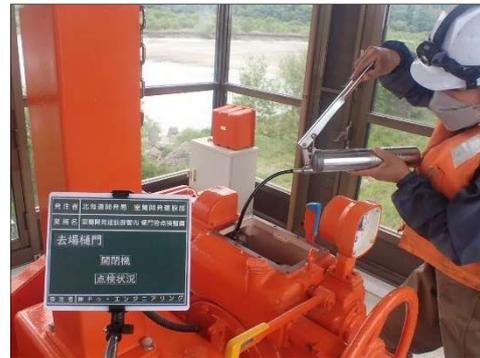
樋門ゲート設備補修状況

- ◆ **取り組み状況**  
河川巡視及び点検結果の状況報告において、樋門本体、ゲート設備の機能保全のため、河川管理施設修繕を実施しました。
- ◆ **取り組み場所**  
去場樋門

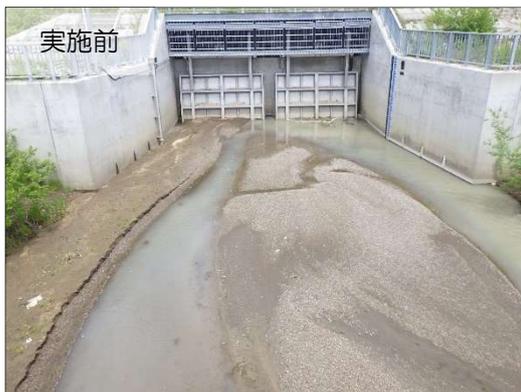
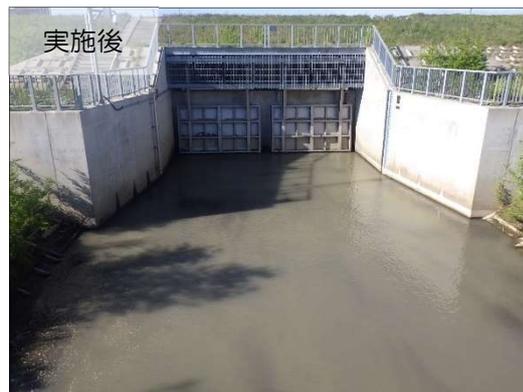
実施状況

点検結果から、施設の正常な機能維持が困難と判断されたため、樋門水路の堆積土砂掘削を実施しました。

富川D樋門、豊浜樋門、富川E樋門、紫雲古津樋門

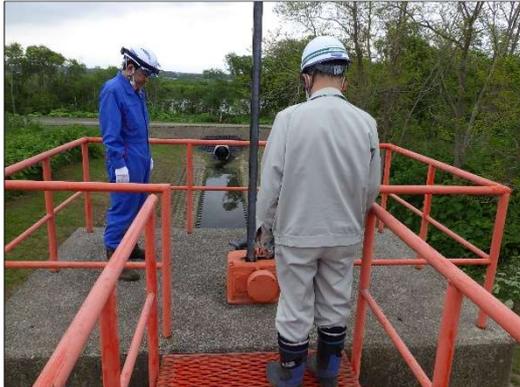
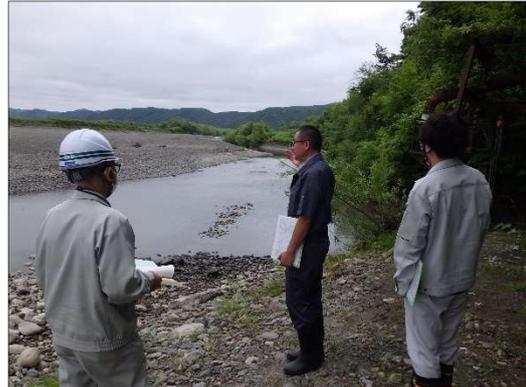
許可工作物の管理指導

許可工作物の点検は施設管理者により実施されることが基本です。河川巡視等により許可工作物についても概括的な状態把握および必要に応じて施設管理者に臨時の点検実施等の指導に努めています。

また、許可工作物にあっても河川管理施設と同様に設置後長期間を経過した施設があるため、施設の老朽化の状況等に留意します。

富川下水道樋門
