## 令和7年度（春） 河川、ダム、海岸施設の安全利用点検の実施結果について

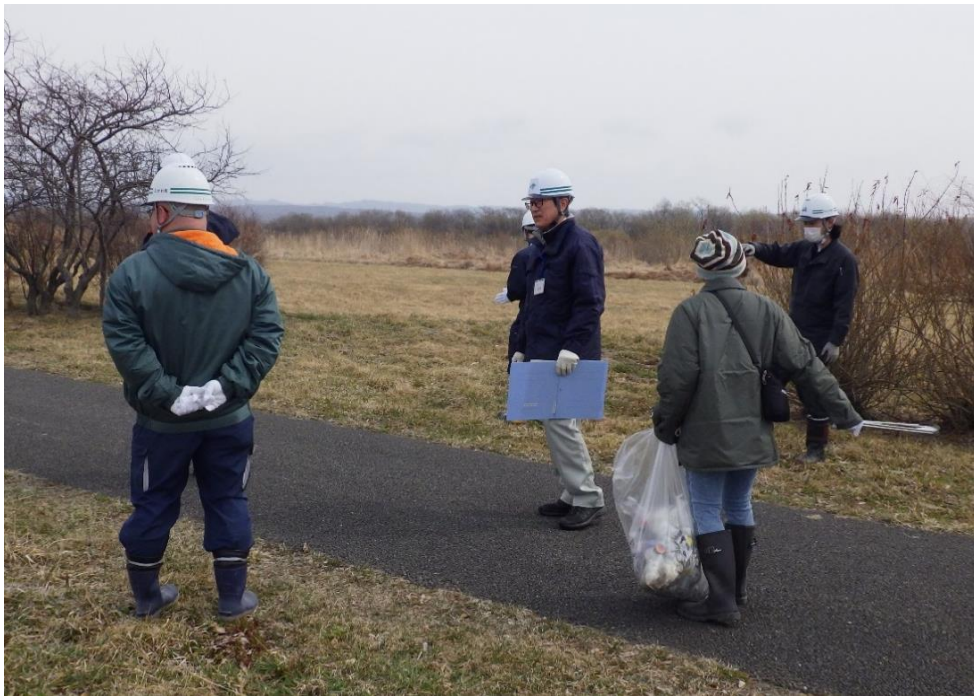
| 管理事務所名 | 河川名 | 点検箇所 | 点検月日 | 点検結果及び対策 |
|---|---|---|---|---|
| 鶴川沙流川河川事務所 | 鶴川 | たんぼぼ公園<br>・堤防<br>・低水護岸等<br>・管理用道路<br>・防護柵<br>・樋門 | 令和7年4月10日 | (写真①)<br>・堤防天端の凸凹、堤防法肩の崩れなし<br>・親水護岸からの滑り落ち、護岸及び天端周辺の陥没等なし<br>・管理用通路の陥没等なし<br>・構造物周辺から水域への転落なし<br>・土砂の堆積状況異常なし |

写真① 河川管理施設点検 @鵜川(タンポポ公園)

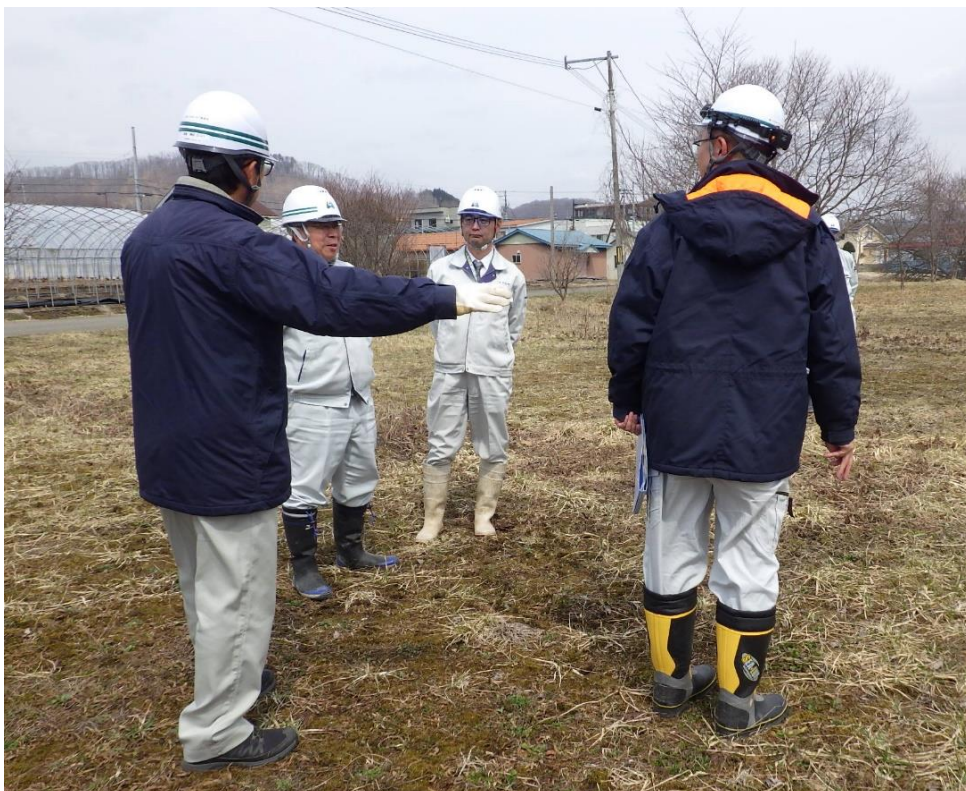
| 管理事務所名 | 河川名 | 点検箇所 | 点検月日 | 点検結果及び対策 |
|---|---|---|---|---|
| | | 川沿公園<br>・堤防<br>・低水護岸等<br>・管理用道路<br>・防護柵<br>・樋門 | | (写真②)<br>・堤防天端の凸凹、堤防法肩の崩れなし<br>・親水護岸からの滑り落ち、護岸及び天端周辺の陥没等なし<br>・管理用道路の陥没等なし<br>・構造物から水域への転落の恐れなし<br>・土砂の堆積状況は異常なし |

写真② 河川管理施設点検 @鵜川(穂別川沿公園)

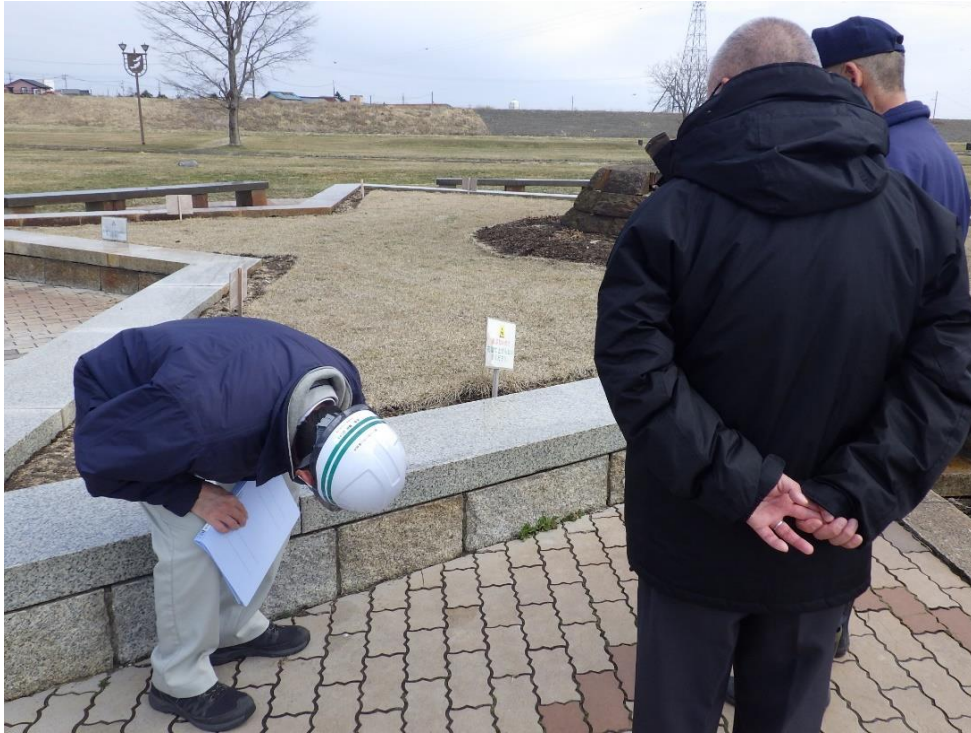
| 管理事務所名 | 河川名 | 点検箇所 | 点検月日 | 点検結果及び対策 |
|---|---|---|---|---|
| | 沙流川 | せせらぎ公園<br>・堤防<br>・低水護岸等<br>・管理用道路<br>・防護柵<br>・樋門 | 令和7年4月11日 | (写真③)<br>・堤防天端の凸凹、堤防法肩の崩れなし<br>・親水護岸からの滑り落ち、護岸及び天端周辺の陥没等なし<br>・管理用道路の陥没なし<br>・構造物から水域への転落の恐れなし<br>・土砂の堆積状況は異常なし |

写真③ 河川管理施設点検 @沙流川(せせらぎ公園)

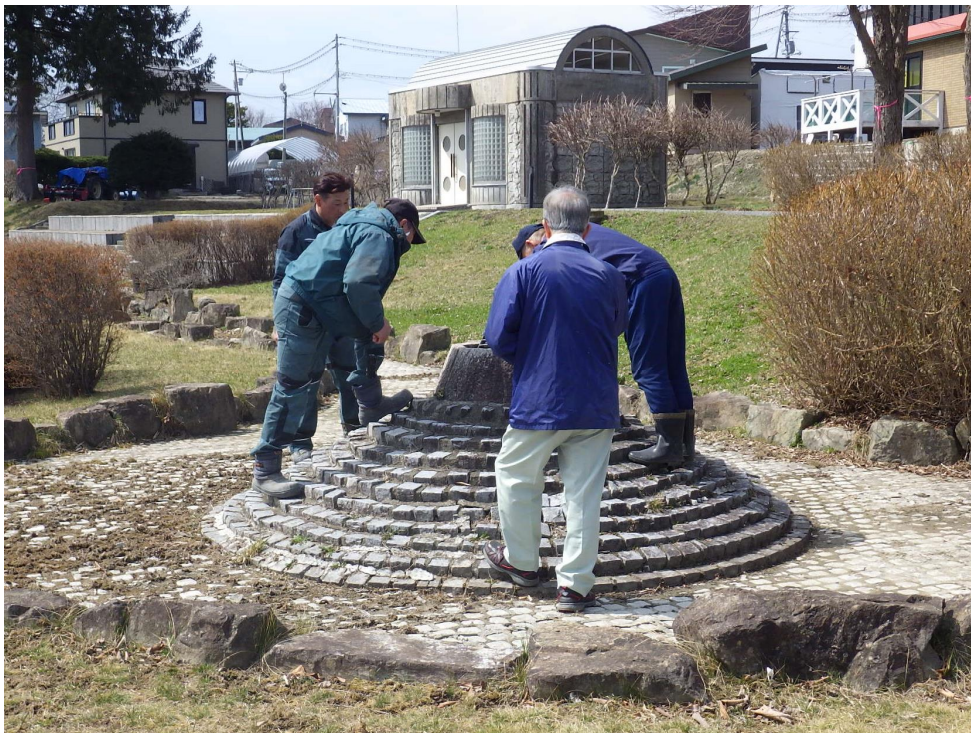
| 管理事務所名 | 河川名 | 点検箇所 | 点検月日 | 点検結果及び対策 |
|---|---|---|---|---|
| | | 平取親水公園<br>・堤防<br>・低水護岸等<br>・管理用道路<br>・防護柵<br>・樋門 | | (写真④)<br>・堤防天端の凸凹、堤防法肩の崩れなし<br>・親水護岸からの滑り落ち、護岸及び天端周辺の陥没等なし<br>・管理用道路の陥没等なし<br>・構造物から水域への転落の恐れなし<br>・土砂の堆積状況は異常なし |

写真④ 河川管理施設点検 @沙流川(平取親水公園)

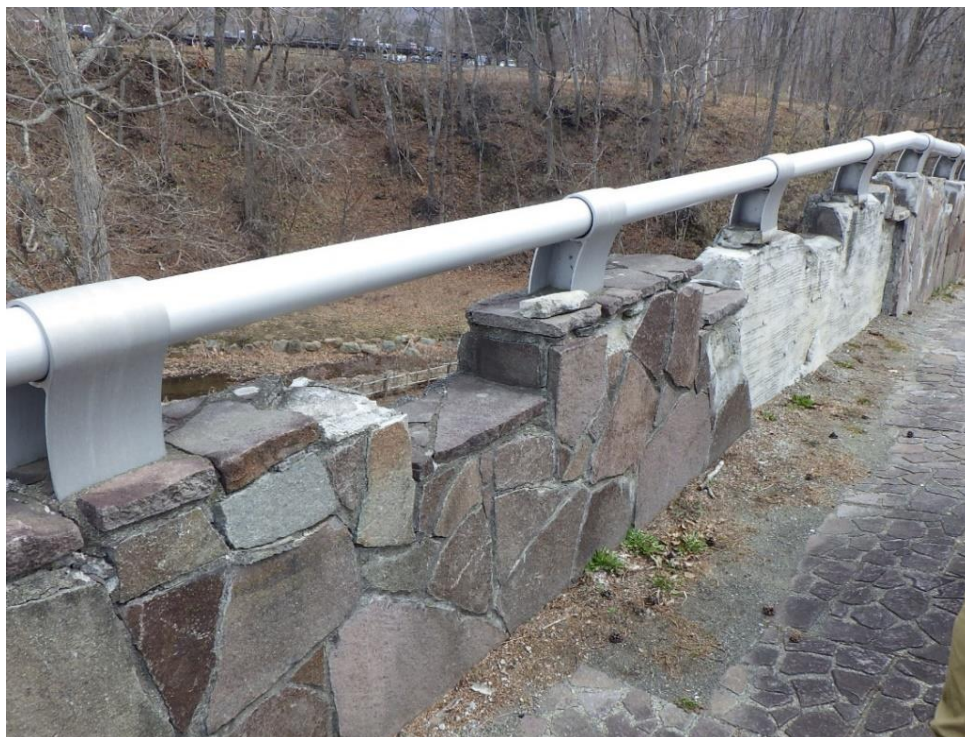
| | | ○親水護岸 安全柵・護岸・通知・擁壁・休憩施設<br>○チャシ公園（ダム左岸下流） 安全柵・駐車場・階段部 | | ○親水護岸 通路部や手すり、休憩施設、安全柵に異常なし<br>コンクリート壁に破損 立入禁止バリケードで応急措置<br>←写真⑤-1、⑤-2<br>○チャシ公園 通路部及び手すり等に異常なし |

写真⑤-1 親水護岸のコンクリート壁破損(補修前) @二風谷ダム

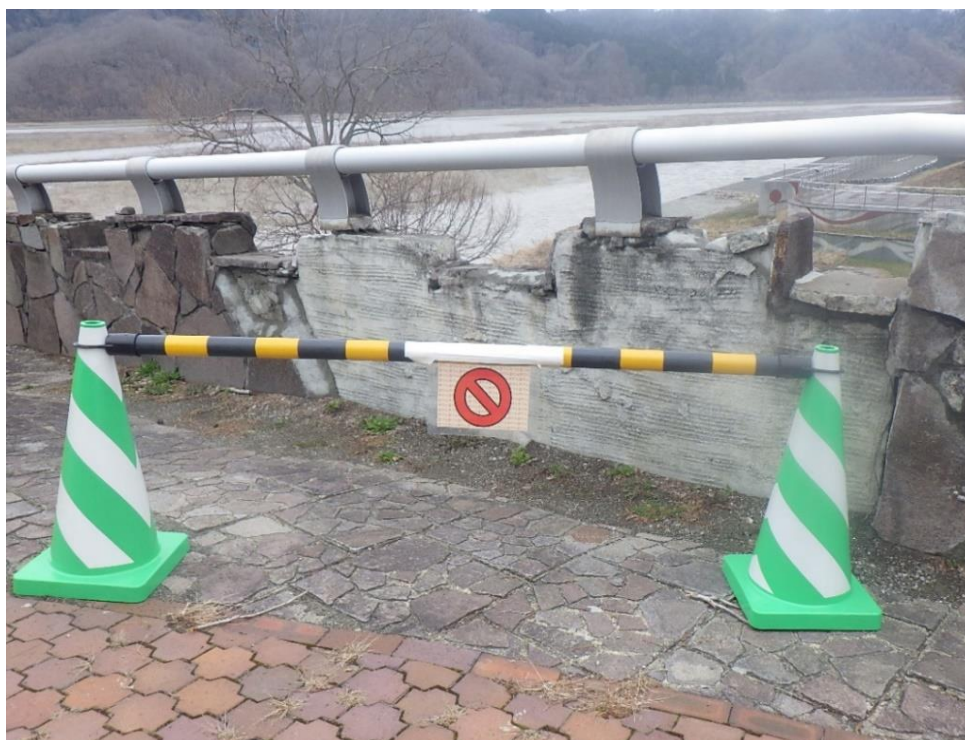
写真⑤-2 親水護岸のコンクリート壁破損(応急措置) @二風谷ダム

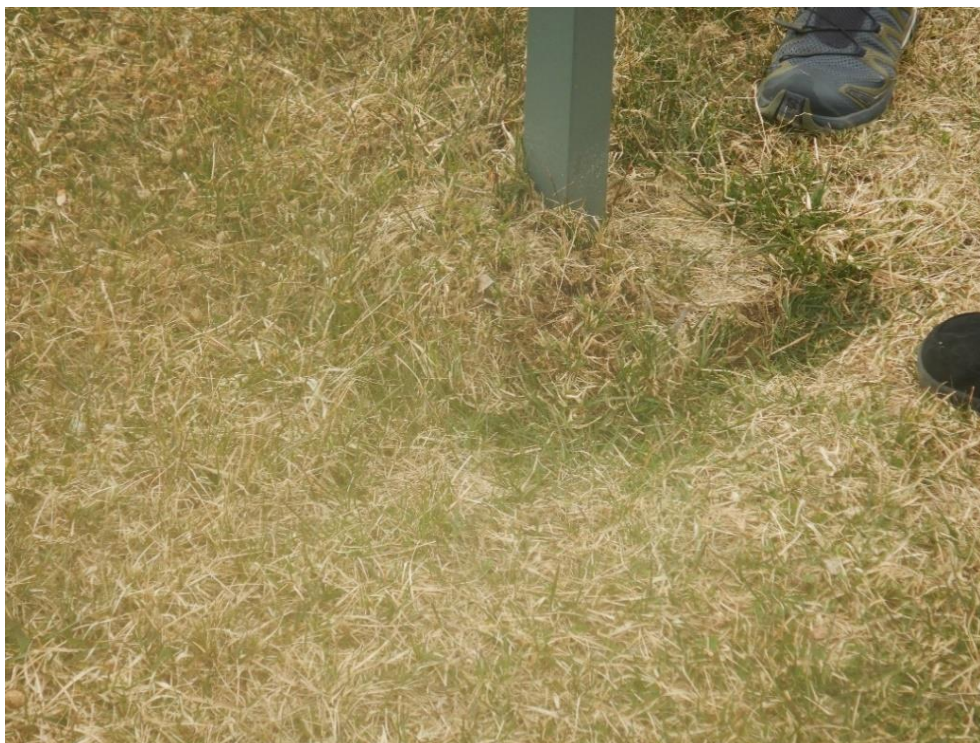
| | 額平川<br>宿主別川 | 平取ダム<br>○平取ダム湖周辺（額平川）施設<br>○ノカピライウォロ標本園（管理棟周辺） | 令和7年4月11日 | ・平取ダム湖周辺施設<br>啓蒙看板の支柱ブロック周りに凹みあり 目土により解消<br>←写真⑥-1、⑥-2<br>その他は異常なし<br>・ノカピライウォロ標本園（管理棟周辺）に倒木あり 撤去により解消<br>←写真⑦-1、⑦-2<br>その他は異常なし |

写真⑥-1 公園トイレ周辺(啓蒙看板)の基礎凹み(補修前) @平取ダム

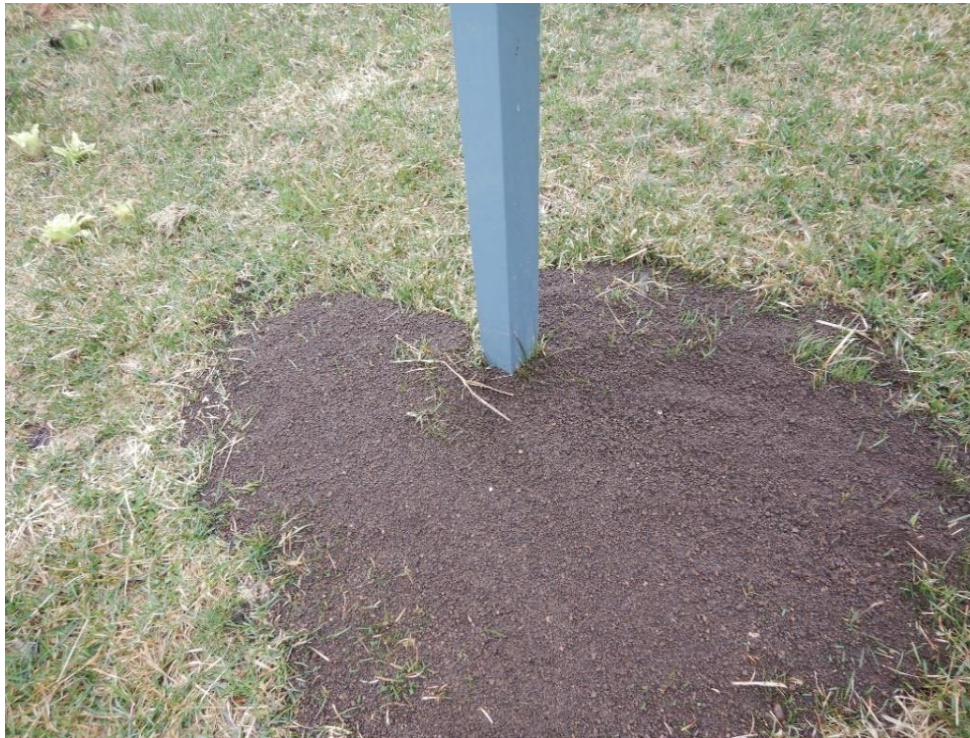
写真⑥-2 公園トイレ周辺(啓蒙看板)の基礎凹み(補修完了) @平取ダム

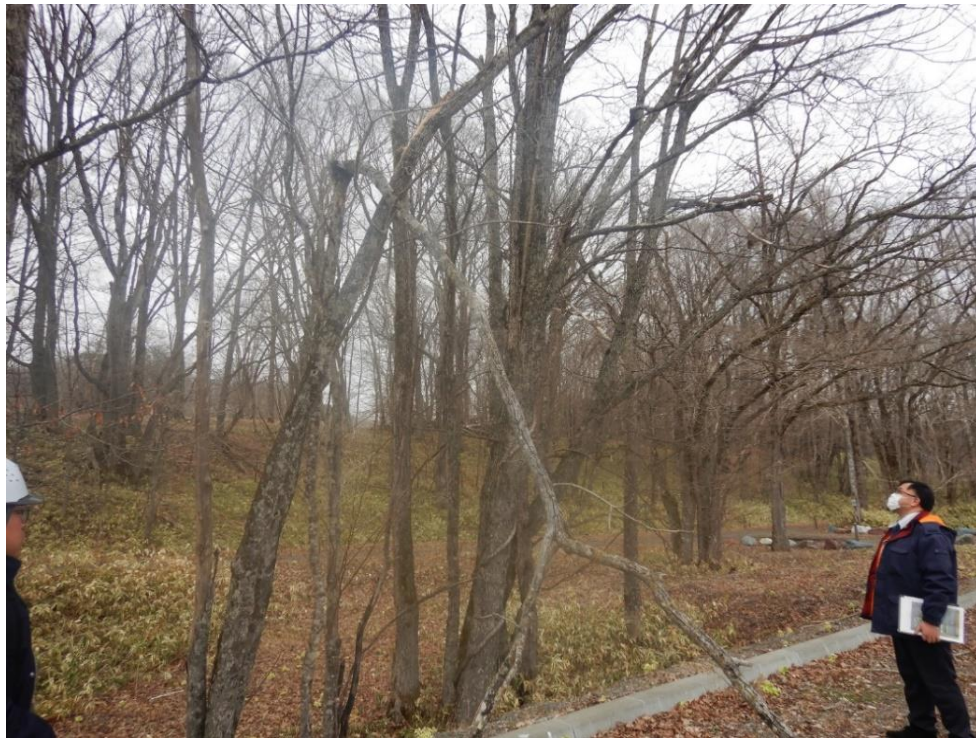
写真⑦-1 ノカピライウォロ標本園(管理棟周辺)の倒木(補修前) @平取ダム

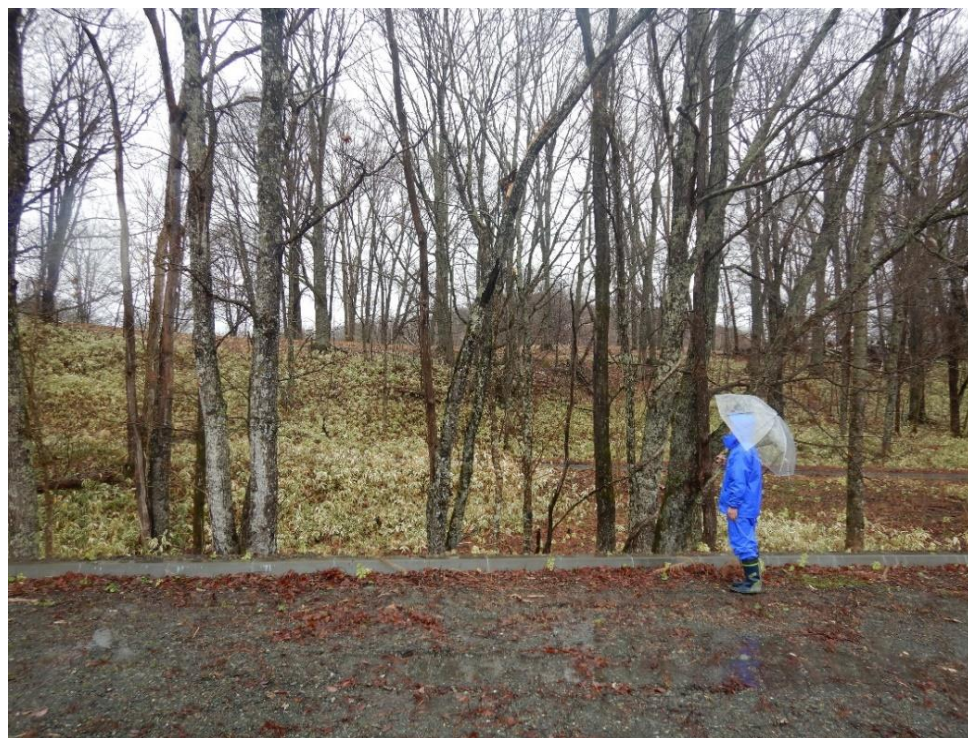
写真⑦-2 ノカピライウォロ標本園(管理棟周辺)の倒木(補修完了) @平取ダム

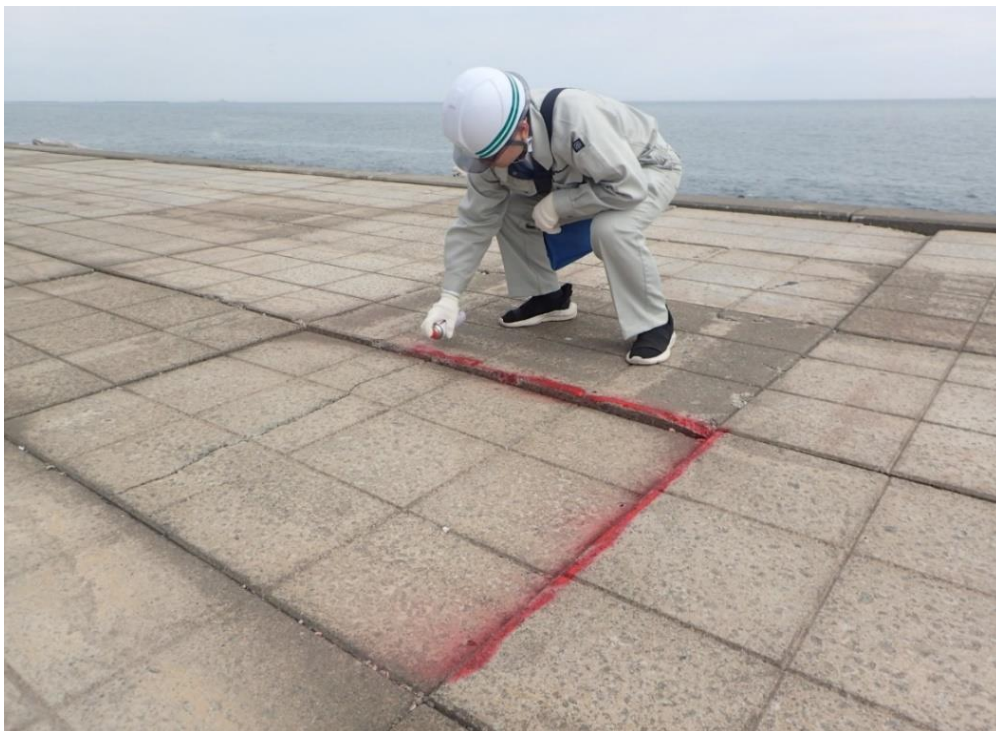
| 苫小牧砂防海岸事務所 | 胆振海岸 | 苫小牧・樽前工区 | 令和7年4月11日 | （有明地区）（元町地区）<br>・護岸天端に段差あり マーキングにより注意喚起 ←写真⑧<br>・護岸背面における陥没なし<br>・転落防止柵の一部損傷 トラロープにより応急処置 ←写真⑨<br>・看板、ベンチ、柵に異常なし ←写真⑩<br>・グレーチングの一部損傷 ピンクテープにより注意喚起 ←写真⑪ |

**写真⑧ 護岸天端の段差(注意喚起マーキング) @胆振海岸 (苫小牧有明地区)**

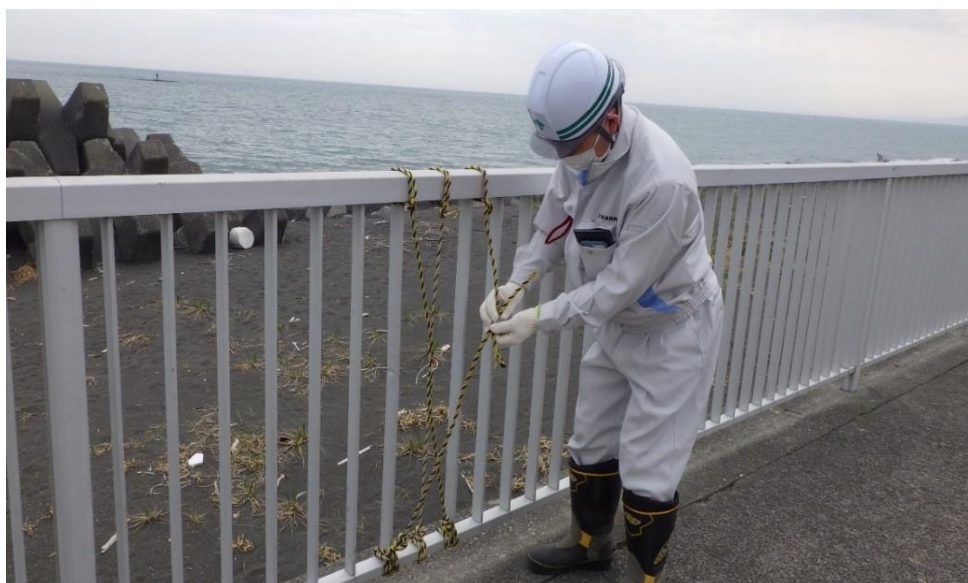
写真⑨ 転落防止柵の一部損傷(トラロープ応急措置) @胆振海岸(苫小牧元町地区)

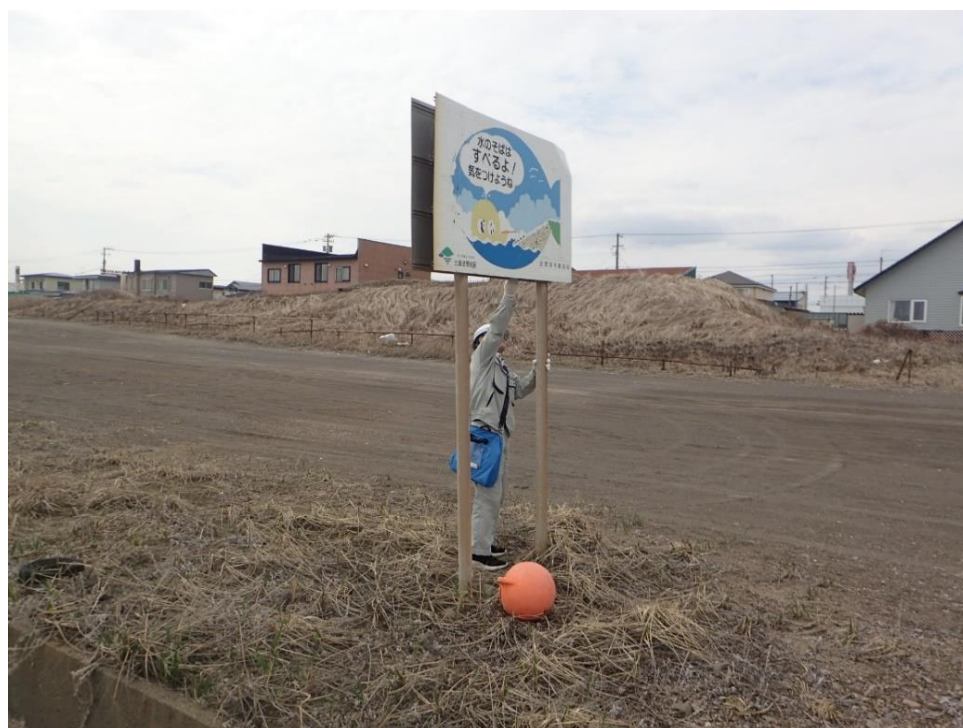
**写真⑩ 看板点検 @胆振海岸(苫小牧有明地区)**

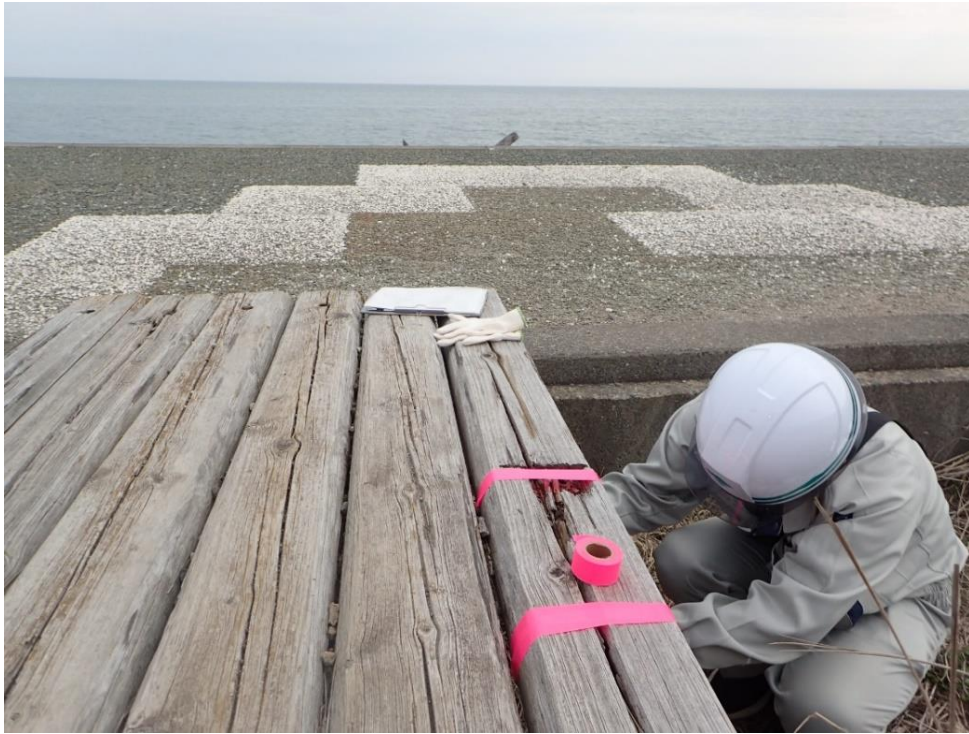
写真⑪ グレーチングの一部損傷(ピンクテープ応急措置) @胆振海岸(苫小牧有明地区)

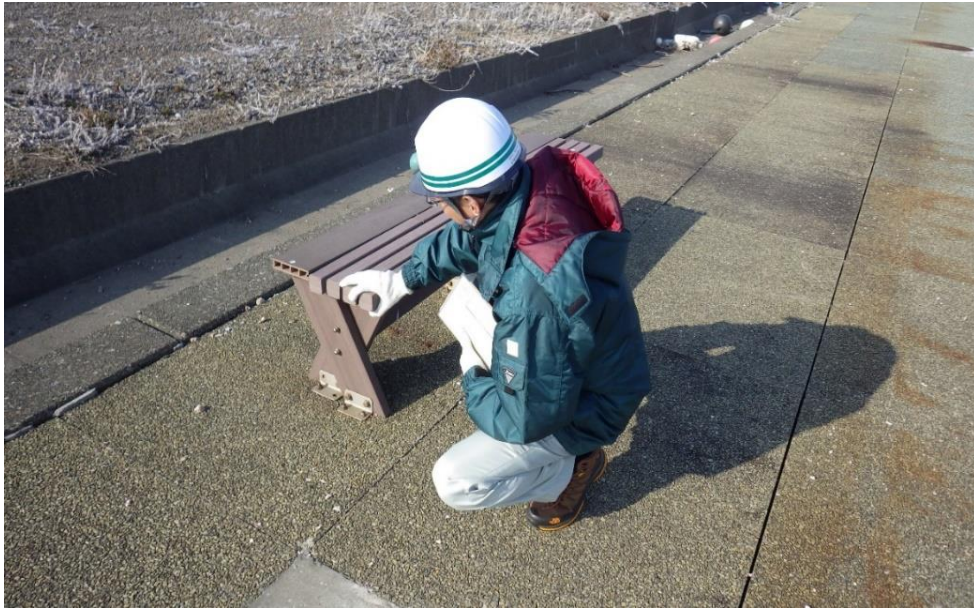
| | | 白老・北吉原工区 | | ・護岸からの転落の危険性なし<br>・護岸背面における陥没なし<br>・転落防止柵に異常なし<br>・看板、ベンチ、グレーチングに異常なし ←写真⑫<br>・支障物の撤去 ←写真⑬ |

写真⑫ ベンチ点検 @胆振海岸(白老萩野地区)

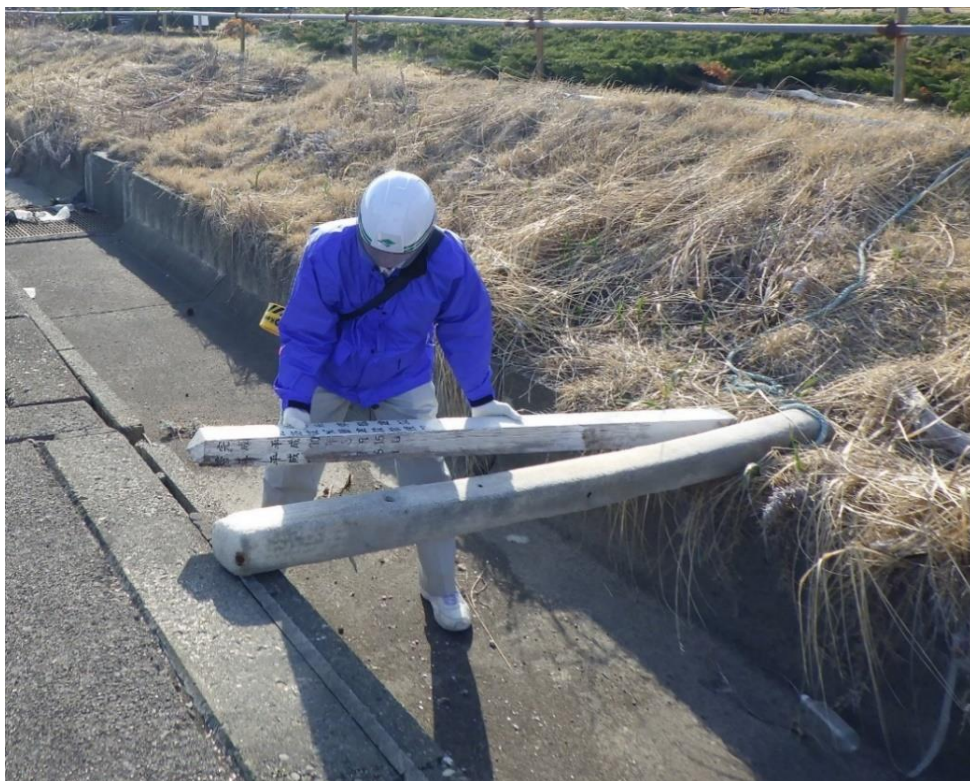
写真⑬ 支障物の撤去 @胆振海岸(白老萩野地区)
