**平成15年8月洪水**

**沙流川での堤防の状況と対策**

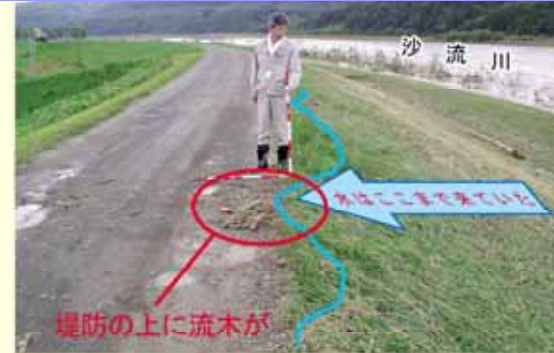
平成15年8月10日撮影

一部では堤防の高さまで洪水が達していた  
あと少し水位が高ければ**越水・破堤**

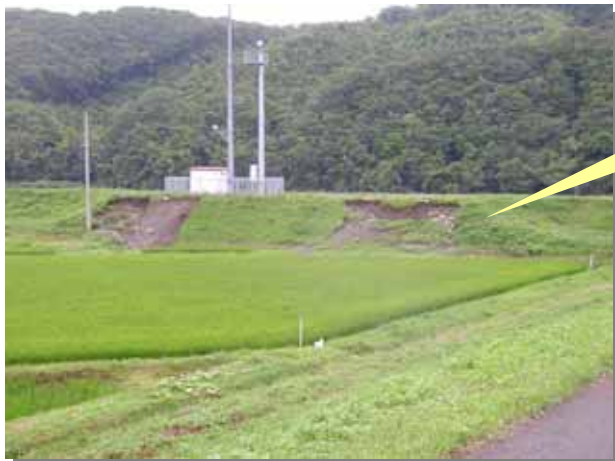
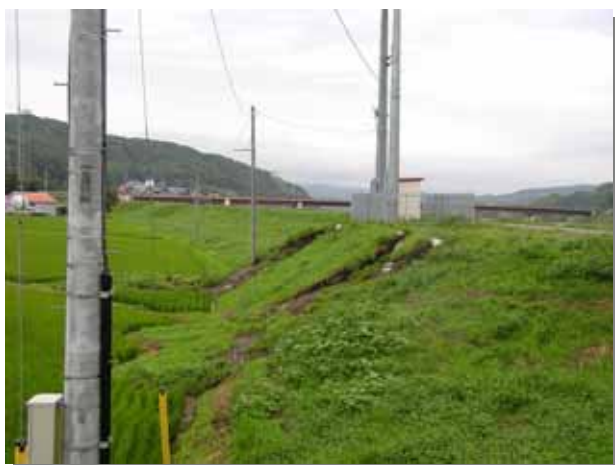
# のり面被災状況と対応状況(右岸kp15.6付近)

堤防に拡幅盛土した部分で、のり面の表層部分が流出

直近の平取観測所では1時間  
当たり最大42mmの雨量を記録

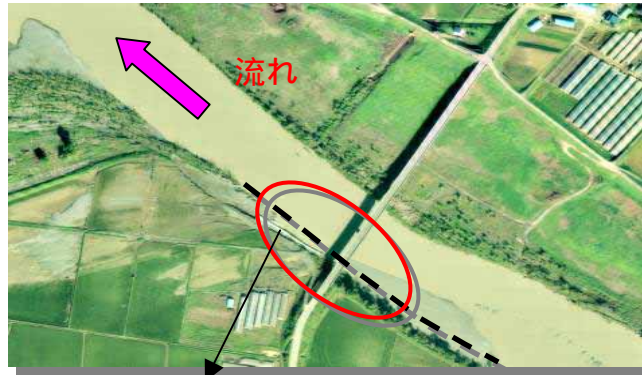
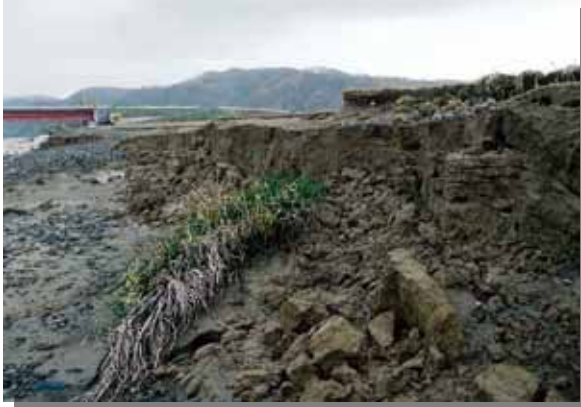
# 河岸侵食状況と対応状況(左岸kp12.6付近)

被災延長:200m、690mの2区間

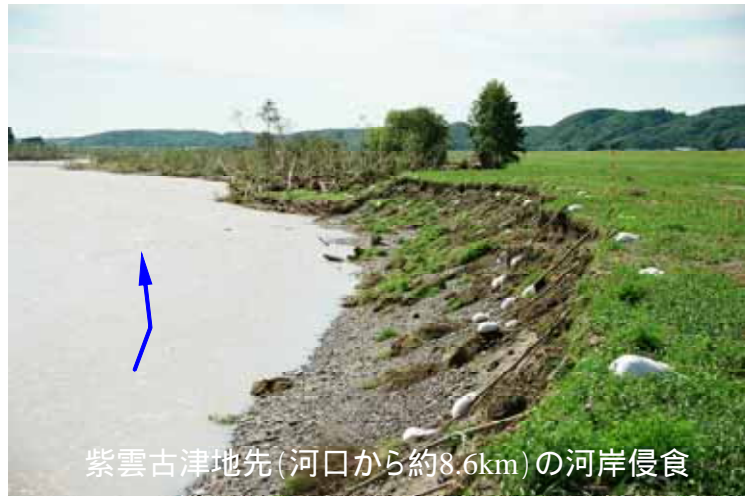
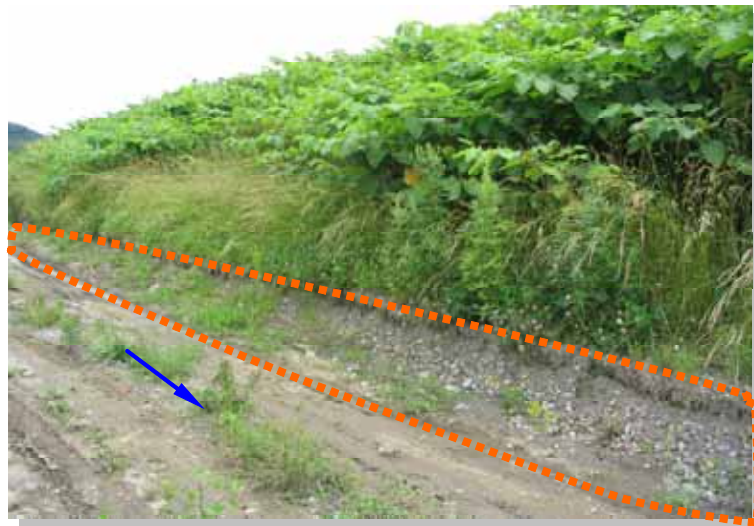
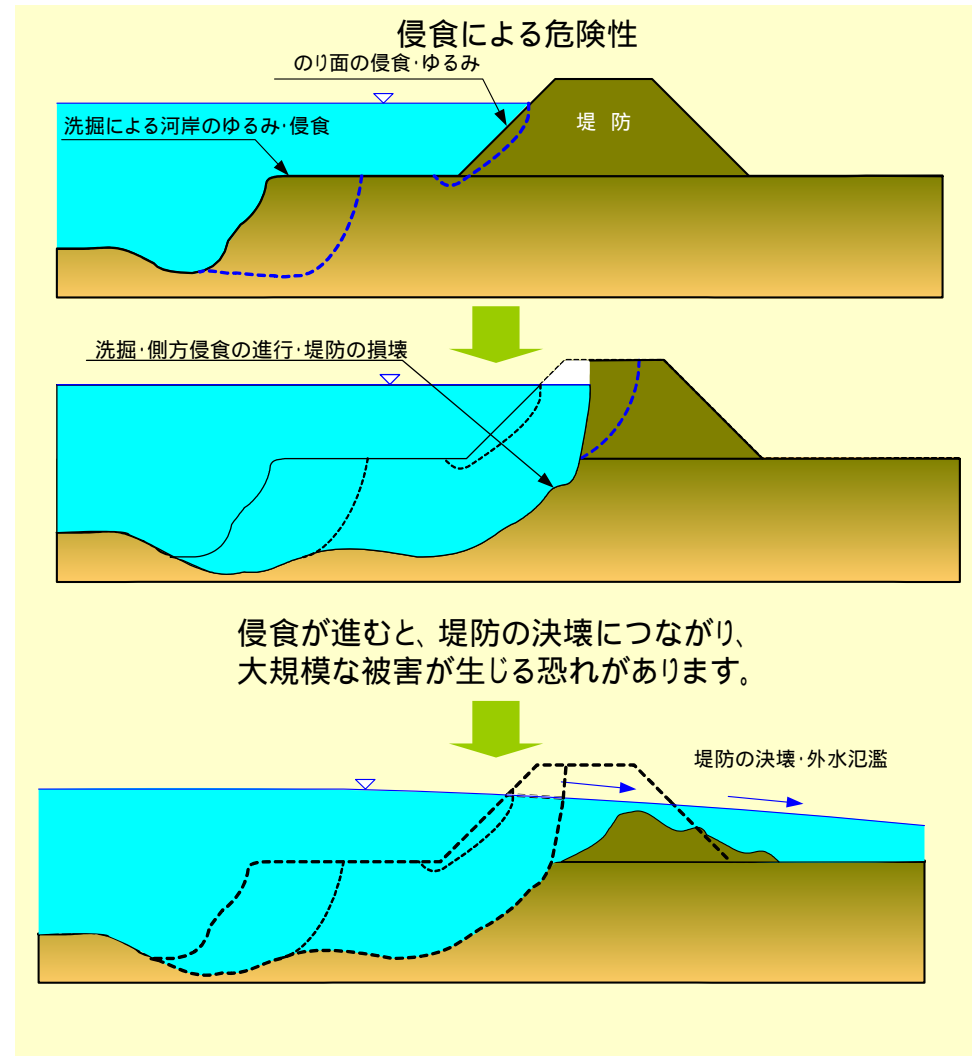
富川東地先など10箇所、侵食幅が20m前後に達する河岸侵食や二風谷地先では堤防法面の侵食が発生しました。侵食が進むと堤防の破堤に至る可能性があります。

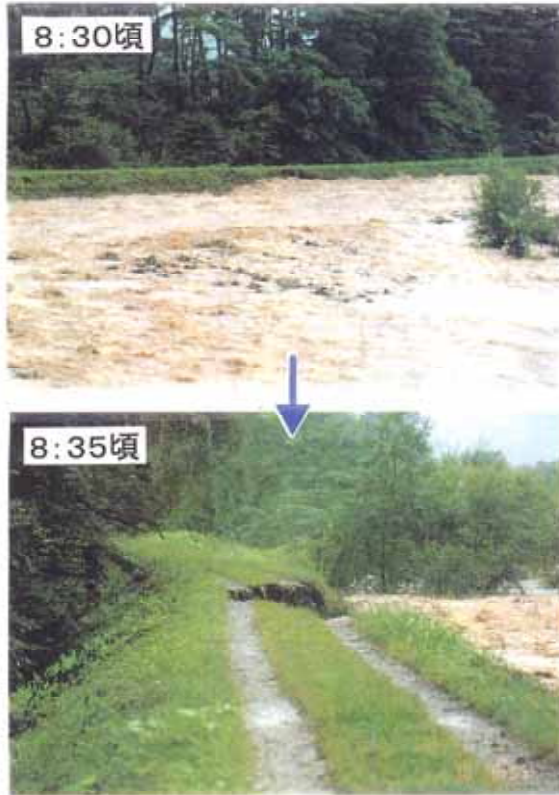
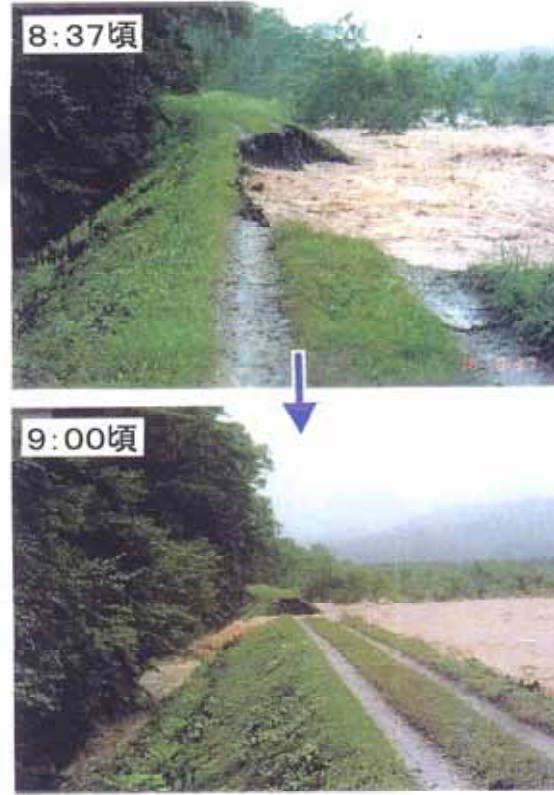
平成10年9月出水において破堤した阿武隈川水系荒川の状況

堤防のり面の侵食が始まると、ごく短時間のうちに拡大し、破堤に至る

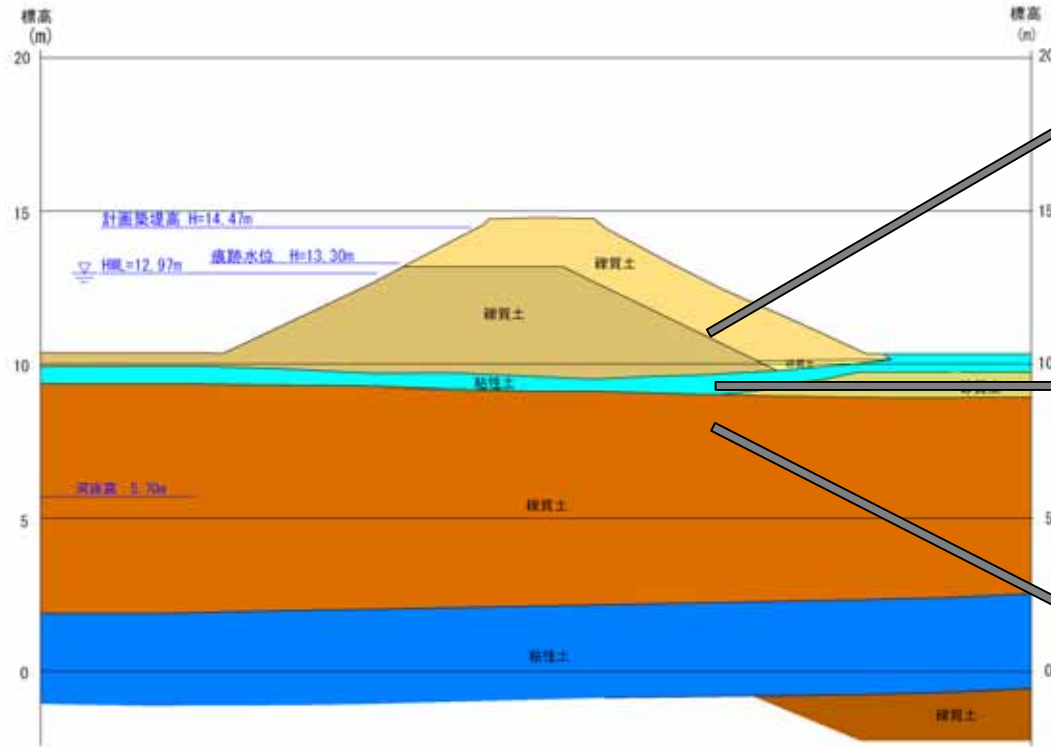
漏水箇所付近の堤防の地質調査を、右岸kp6.5を代表断面として実施。

<p>堤防の盛土は礫分が多いところ、砂分が多いところが混在する礫質土が分布する。ばらつきも大きい。透水性は高い。</p>
基礎地盤 (粘性土)

<p>基礎地盤表層付近には粘性土が分布する。透水性は低い。</p>
基礎地盤 (礫質土)

<p>基礎地盤には厚く礫質土が分布する。礫分が多く、透水性が高い。</p>

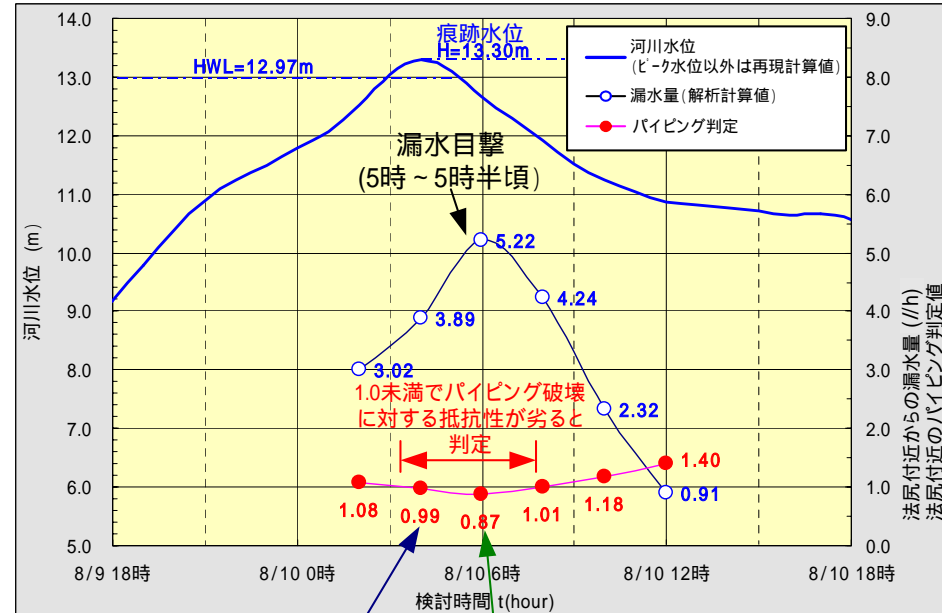
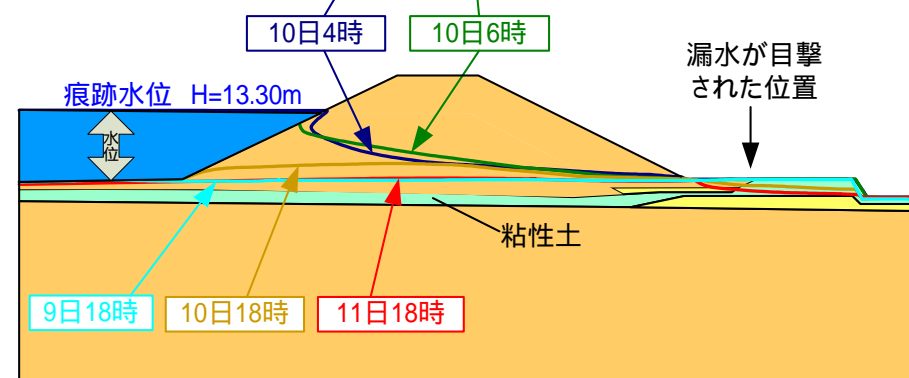
右岸kp6.5の浸透流解析結果

浸透流解析によれば、沙流川の水位上昇に伴い、堤防浸透水は堤防の堤内側地盤面から漏水するようになる。これは目撃された状況と合致。

漏水量は漏水が目撃された時間帯に最も多かったと推定。

沙流川の水位が計画高水位付近に達した時間帯からパイピングが発生する危険が高い状態が約4時間にわたり継続。

高い水位が継続した場合は、漏水にとどまらず堤防決壊に進展する可能性もあり、堤防が危険な状態にあった。

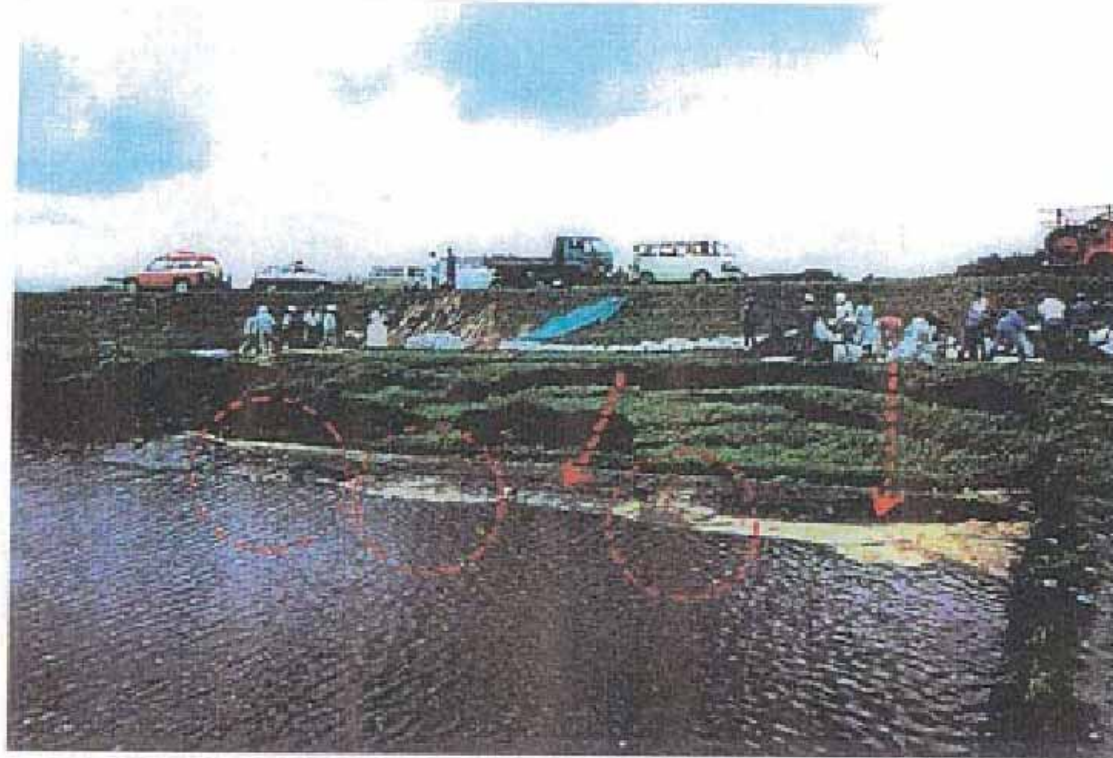
平成5年川内川(鹿児島県)の事例

浸透による漏水は、この事例のように、法面の崩壊やひいては破堤に至る現象の初期段階であり、適切な対処を行っていく必要がある

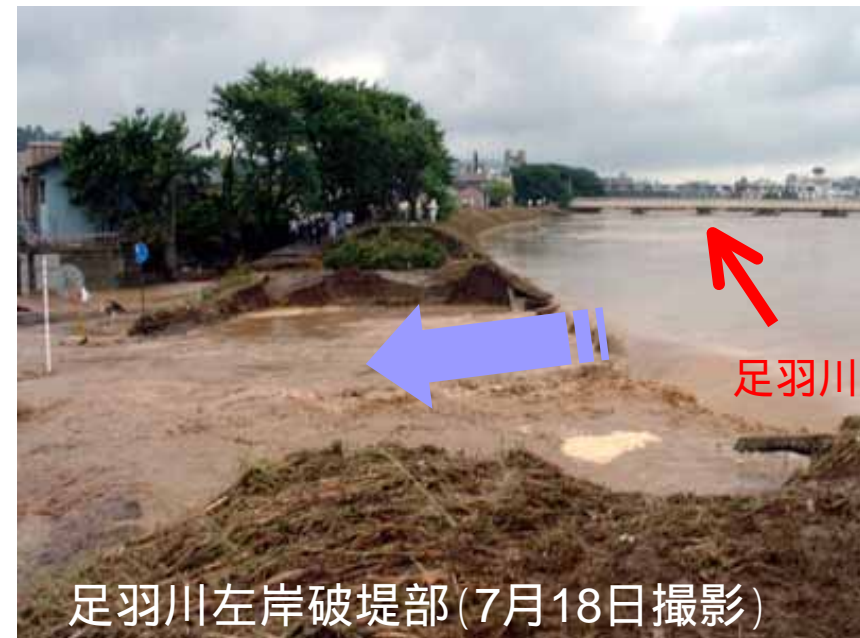
平成16年7月の福井豪雨災害で破堤した  
九頭竜川水系足羽川<sup>あすわ</sup>堤防の状況 (福井県管理区間)
