平成15年8月8日から10日の 台風10号による出水について (第三報)

情報は9月8日 9時現在のものを使用しています。

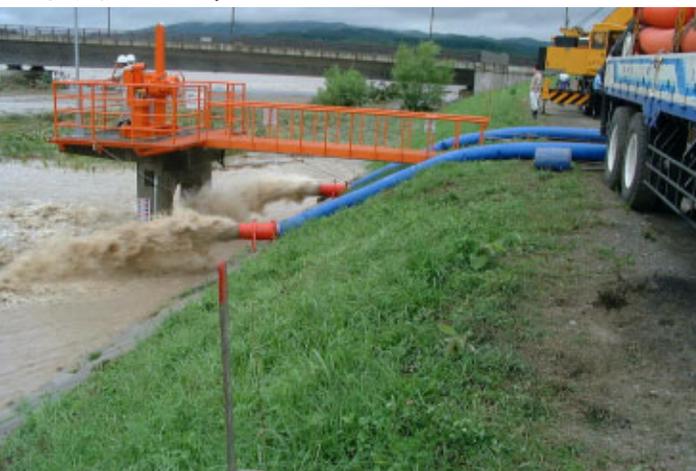
排水ポンプ車による作業状況 (穂別町 河口から約41km 付近) 平成15年8月10日午前撮影

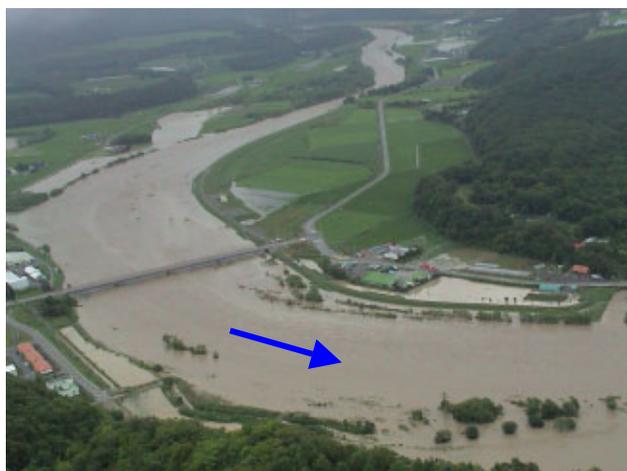
穂別町 穂別橋地点の出水状況(河口から約41km付近) 平成15年8月10日午前撮影

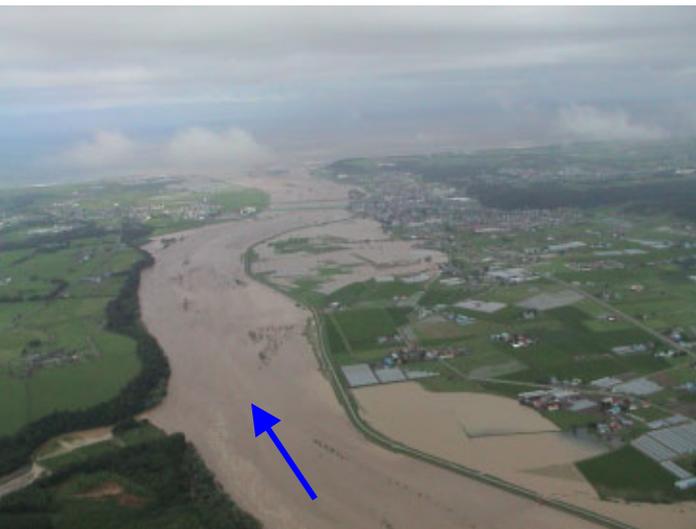
沙流川富川地区～河口部
平成15年8月10日午前撮影

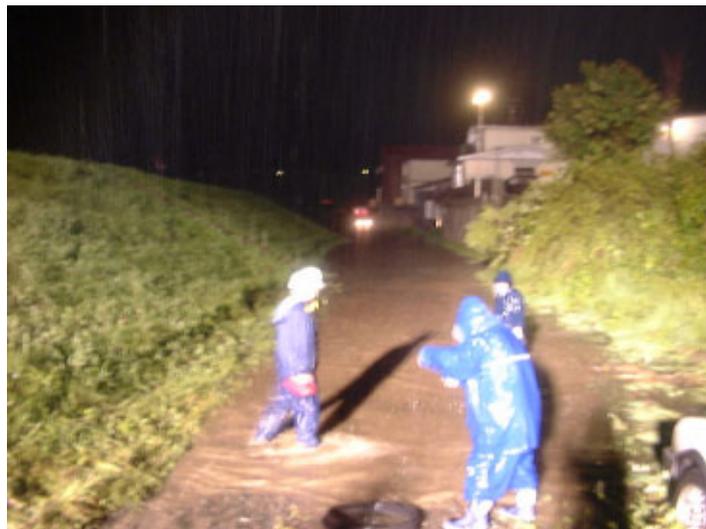
栄町コンカン地区 水防活動(ポンプ排水)の状況
(河口から約3km) 平成15年8月9日夜間撮影

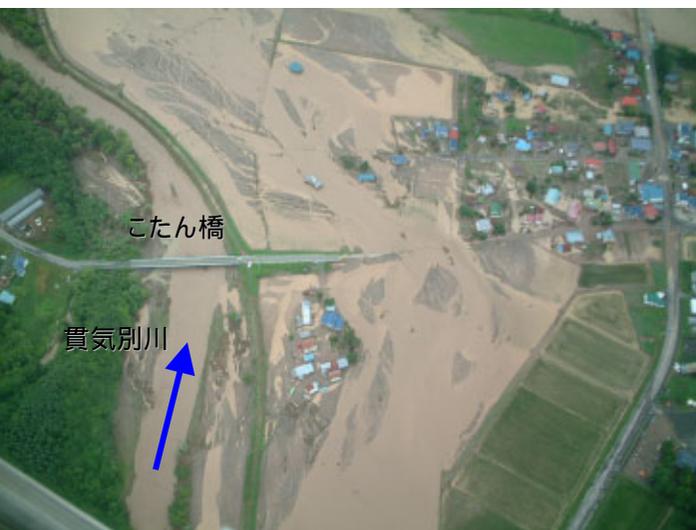
沙流川支川 額平川・貫気別川合流点付近(こたん橋)
平成15年8月10日午前撮影

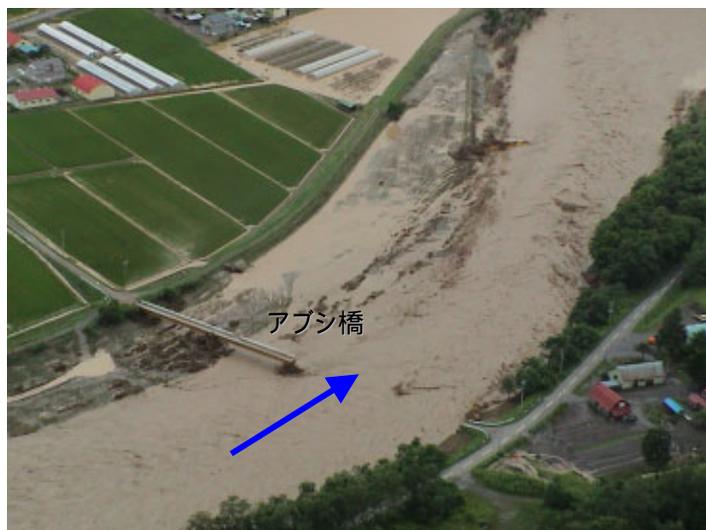
沙流川支川 額平川アバシ橋被災状況
平成15年8月10日午前撮影

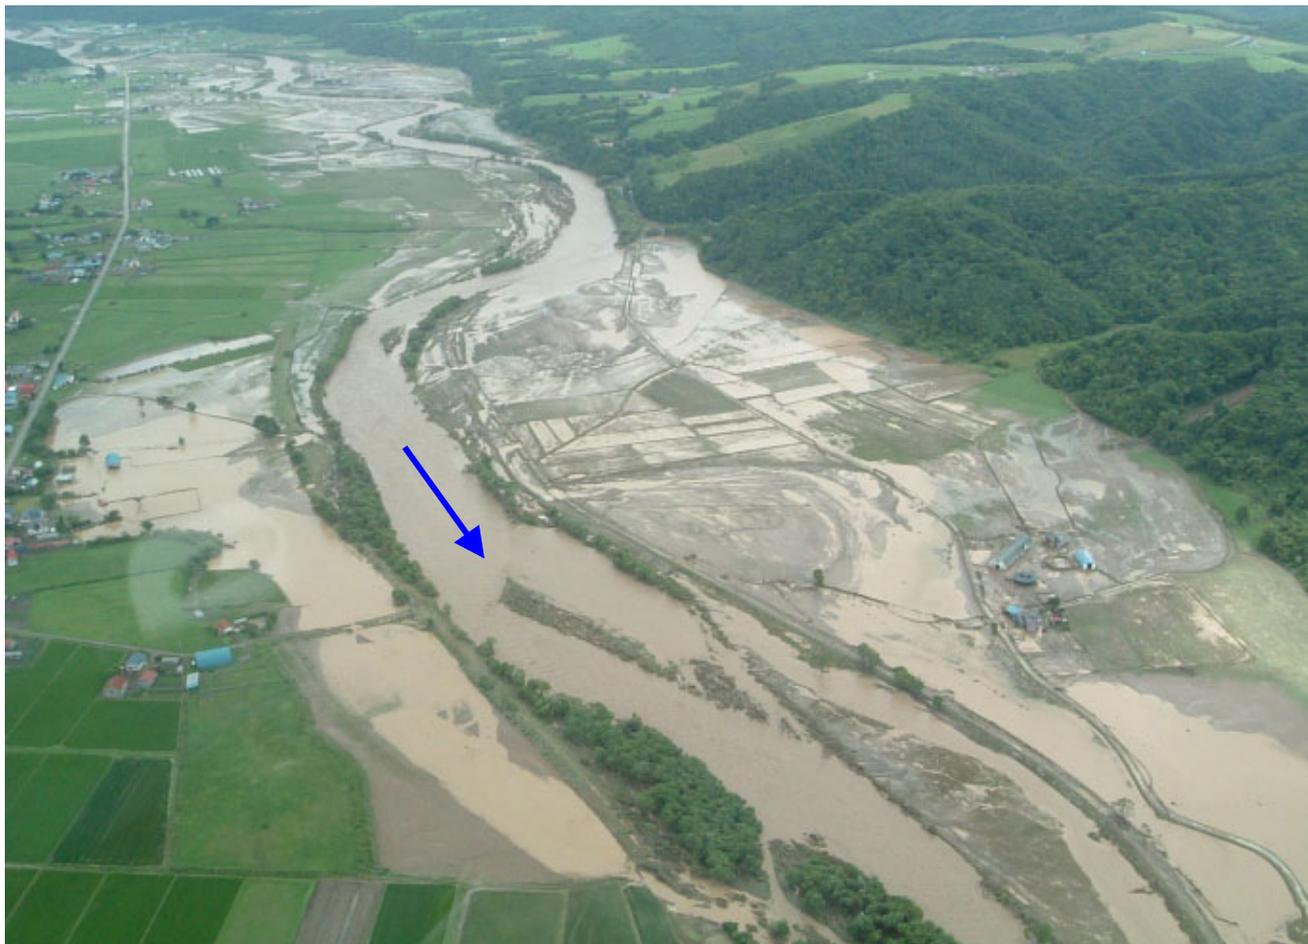
厚別川流域では、既往最大の記録的な豪雨が発生し(総降雨量356mm、最大時間雨量47mm(新和観測所))、川の水位が計画高水位を超え、破堤や溢水が発生しました。そのため、人的な被害や、家屋や農地の浸水被害など甚大な被害が発生しました。

厚別川 新冠町共栄地区 平成15年8月10日午前 北海道撮影

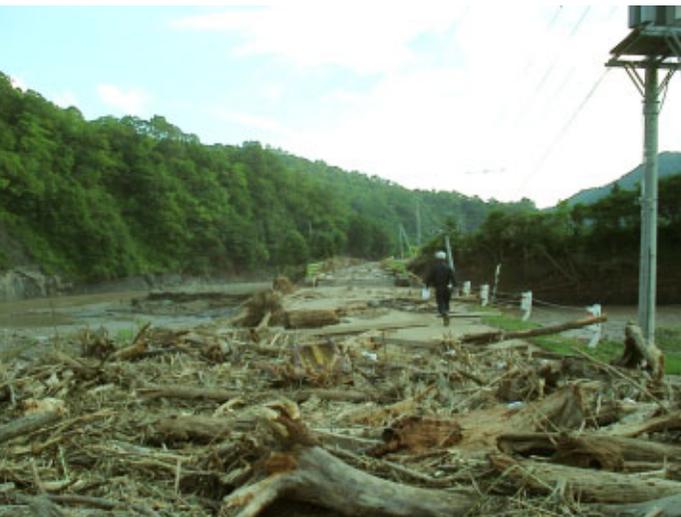
厚別川 比宇川合流点付近(道道 比宇厚賀停車場線)
平成15年8月10日午後 北海道撮影

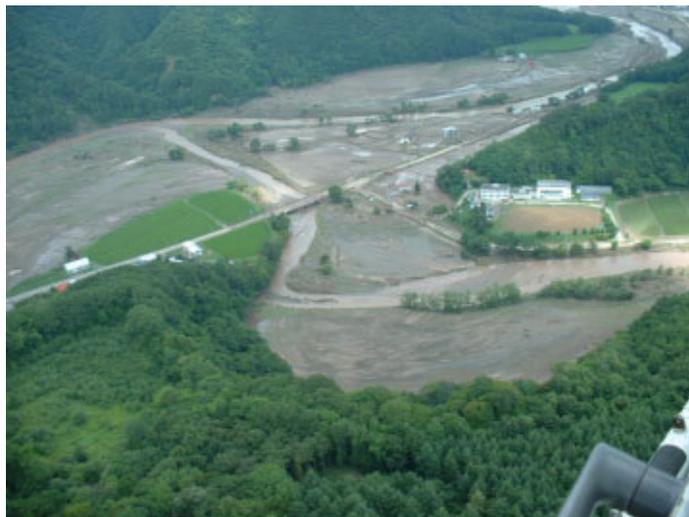
厚別川 比宇川合流点付近
平成15年8月12日午前 北海道撮影

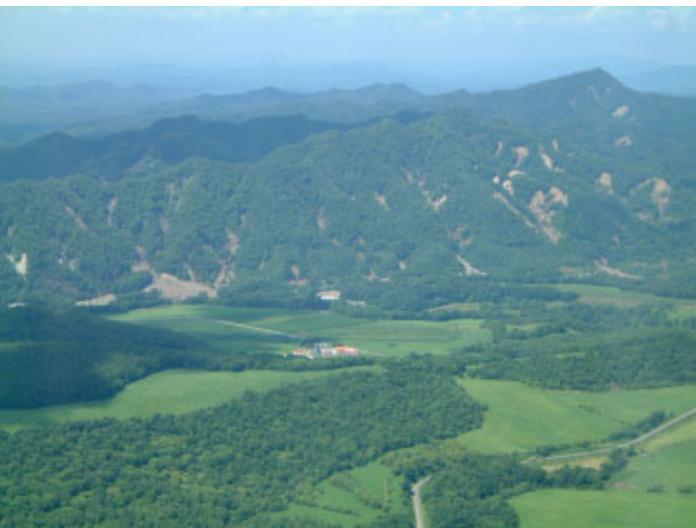
1時間に30mmを超える強い雨が続き、広い範囲で山の斜面が崩れ、道路や河川まで土砂が大量に流出しました。

厚別川上流域の崩壊地の状況
平成15年8月13日午前撮影

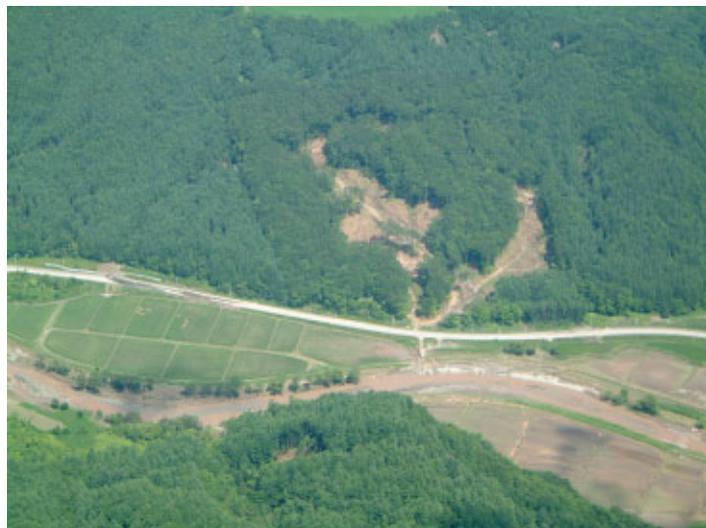
沙流川支川額平川の崩壊地の状況
平成15年8月13日午前撮影

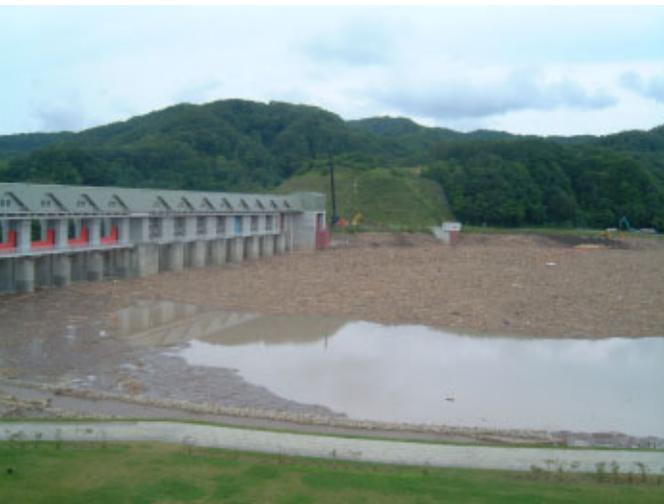
台風10号による出水により、二風谷ダムで約6万7千 m^3 (9月8日現在の推定量)の流木を捕捉しました。下流への流出を防止するため、8月14日より作業に着手し、9月中旬には引き上げを完了する予定です。

二風谷ダム貯水池の状況
平成15年8月15日午前撮影

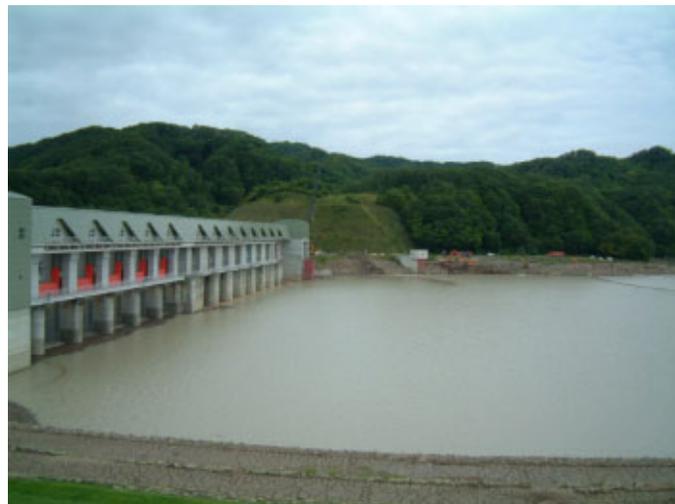
二風谷ダム貯水池の状況
平成15年9月8日午前撮影

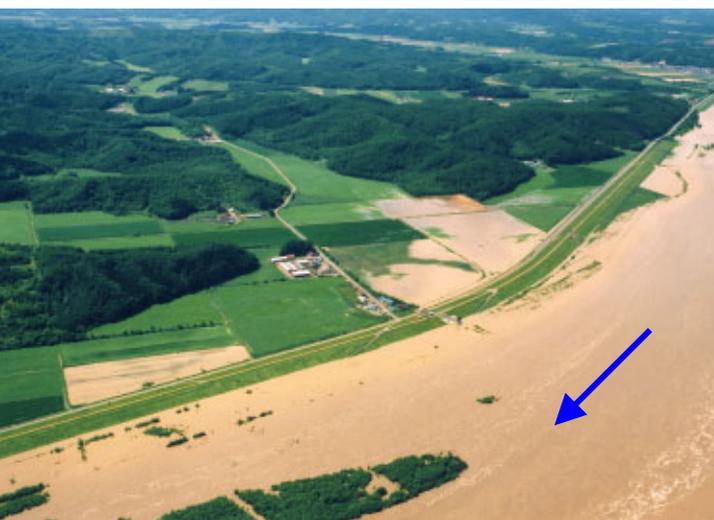
十勝川 豊頃町安骨地先(河口から約15km)
農地冠水状況 平成15年8月10日午前撮影

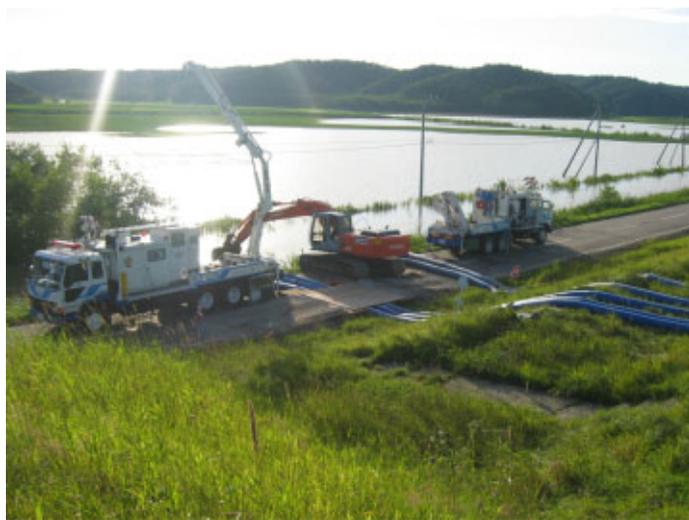
十勝川 豊頃町安骨地先 排水ポンプ車稼働状況
平成15年8月10日午前撮影

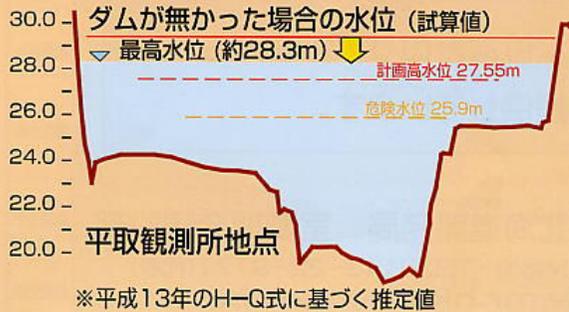
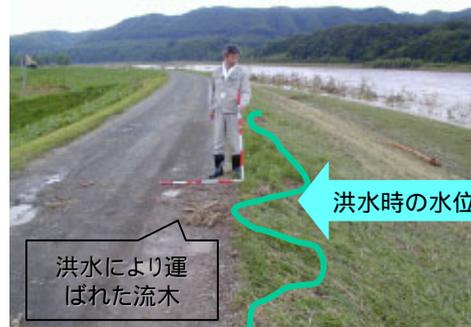
ダムへの流入量より放流量を少なくすることにより、ダム下流域の洪水の水量を低減し、下流（平取観測所地点）の水位を約1m下げることができました。

二風谷ダム下流の洪水痕跡

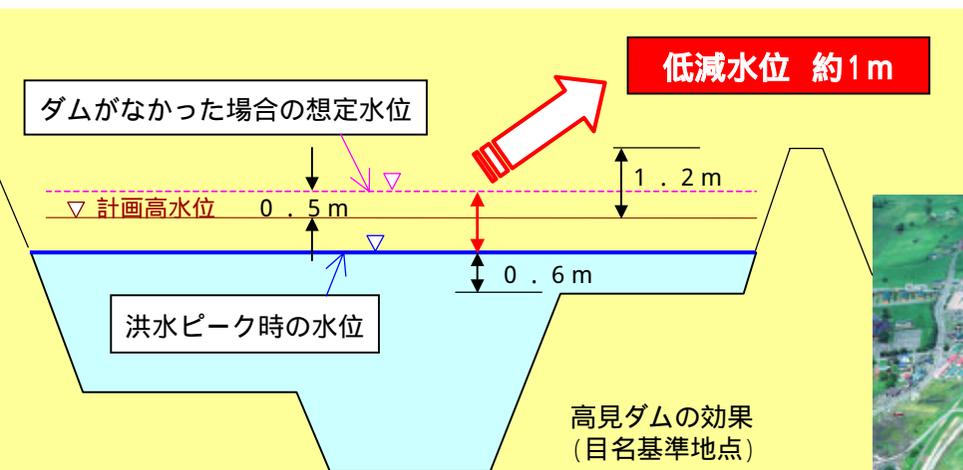
目名基準地点付近
平成15年8月10日撮影

大きな被害が発生した厚別川と同じ日高地方にある静内川では、高見ダムの洪水調節により、下流市街地（目名基準地点）の水位を約1m下げることができました。
（ダムが無かった場合、計画高水位を約0.5m上回っていたことが想定されます）
