国土交通省北海道開発局

帯広開発建設部 帯広河川事務所

河川管理レポート

2023. 4-2024. 3

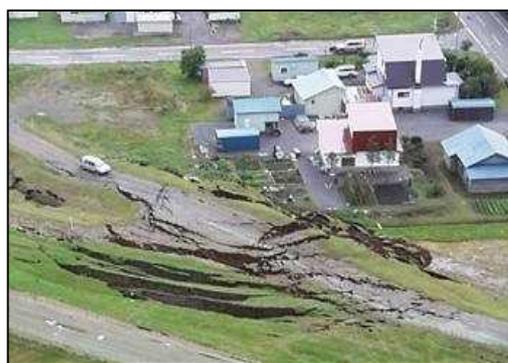
平成15年十勝沖地震

十勝川右岸堤防 堤防地すべり破壊

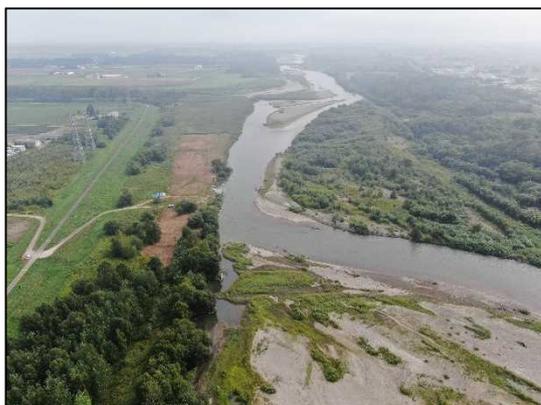
護岸工事実施前

令和5年度は護岸工事（新設）を行いました。

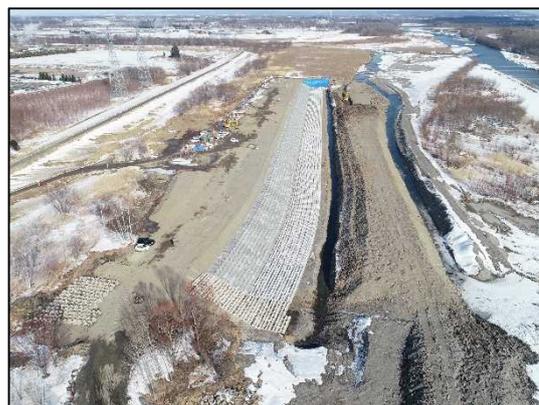
護岸工事実施後

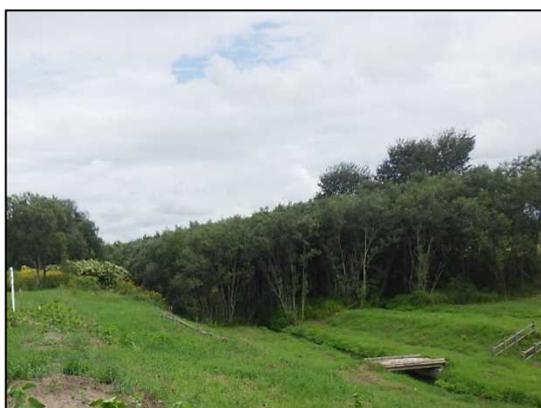
令和5年度は、CCTVの可視範囲の確保されていない高水敷等において、樹木伐採を実施しました。

樹木伐採実施前

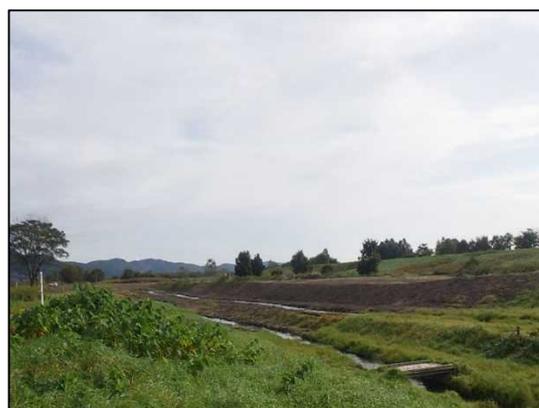
樹木伐採実施後

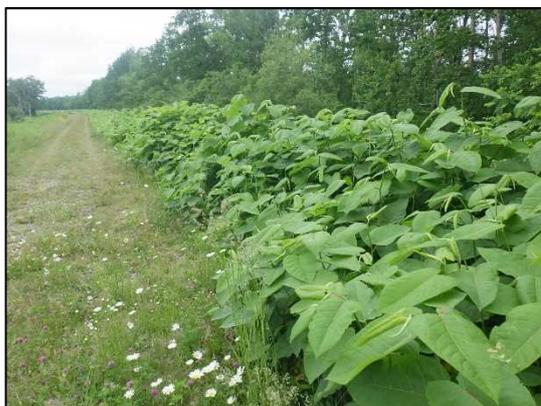
法面補修前

【法面補修】中札内築堤

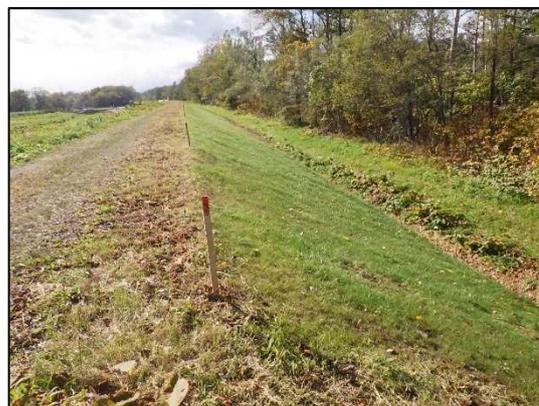
法面補修後

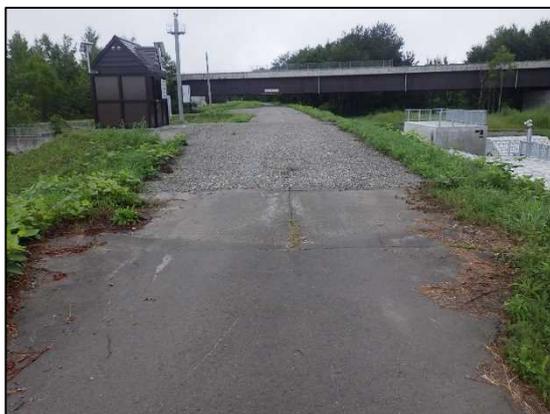
天端舗装前

【天端舗装】愛国樋門

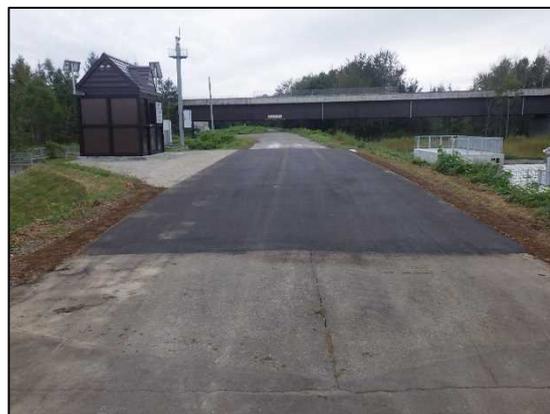
天端舗装後

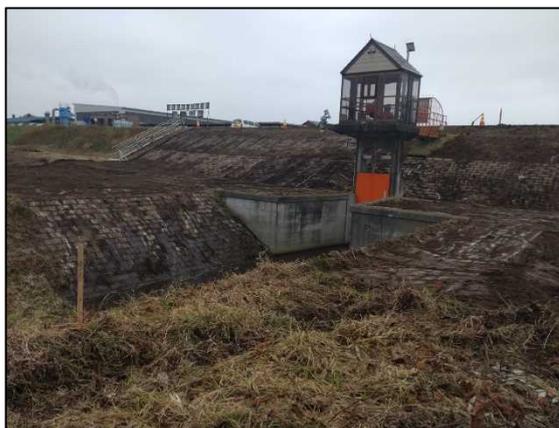
ゲート改良前

樋門ゲートを水位変動に追従し、ゲリラ豪雨等に伴う急な水位上昇にも自動で対応することが出来るフラップゲート化を実施しました。

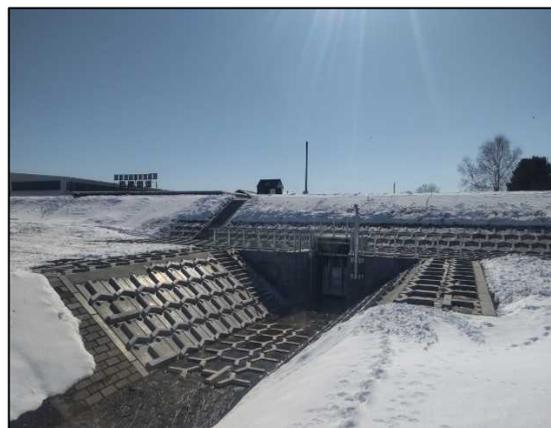
ゲート改良後

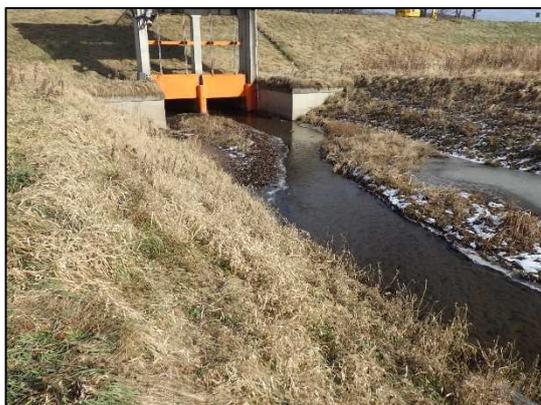
令和5年度は、土砂堆積により排水機能やゲートの開閉機能が損なわれている4樋門（旭樋門、土幌樋門、相生第1樋門、相生第2樋門）において、堆積土砂の掘削を実施しました。

実施前

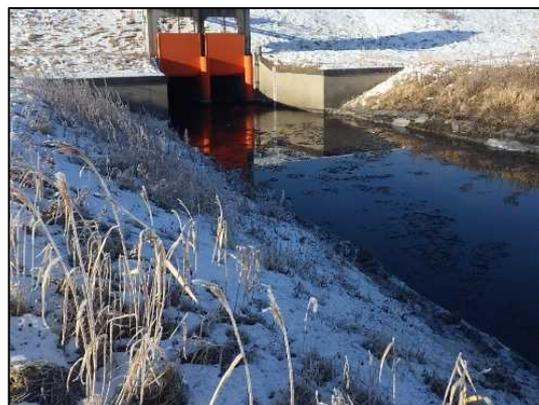
実施後

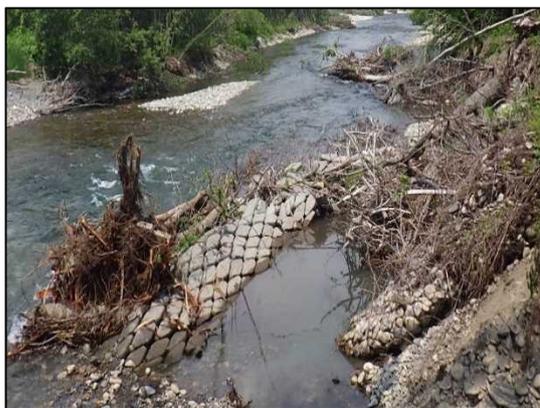
流木撤去前

流下断面の阻害や河川管理施設の機能維持に支障となる流木等の除去や良好な河川空間の保全等を目的に、流木撤去、塵芥処理、水面清掃等を実施しました。

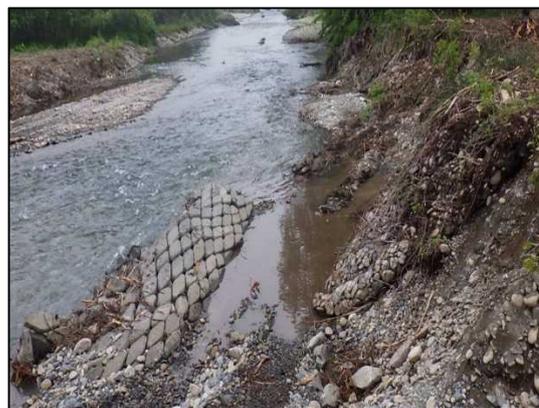
流木撤去後

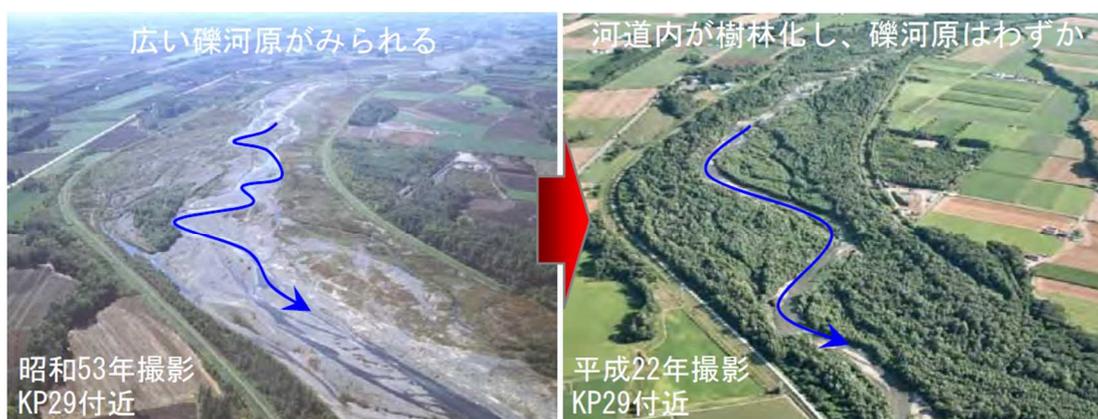
河道内の樹林化が著しい札内川では、かつての河道内に広く見られた礫河原が急速に減少しており、氷河期の遺存種であるケショウヤナギの更新地環境の衰退が懸念されます。そのため、ケショウヤナギの生育環境の保全に加え札内川特有の河川環境・景観を保全するため、礫河原の再生に向けた取り組みを行うとともに、地域と一体となって川まちづくりに取り組むなど、地域の発展に寄与する川づくりを行っています。

写真 4-1 河道内の樹林化前後の札内川（左：昭和53年、右：平成22年）

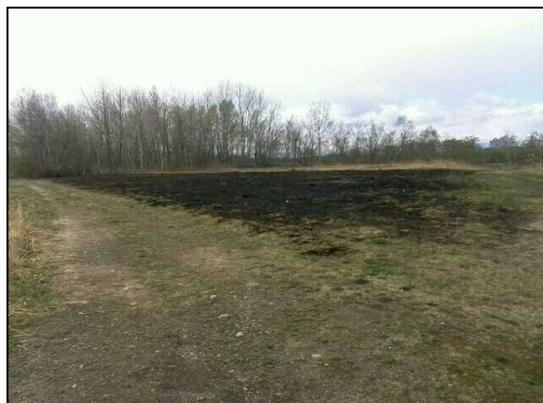
- ◆昨今、帯広河川事務所管内では、野火が発生しています。地域住民の方々が安全に河川を利用できるように、危険行為については、今後も注意していきます。
令和5年度の野火発生件数は3件（4月：2件、7月：1件）でした。

野火の状況

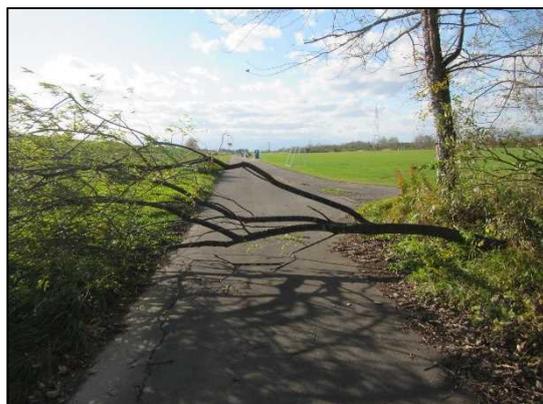
- ◆強風などで発生した倒木により、河川管理区間の車両通行に支障が生じたり、水路が塞がったりする箇所などが毎年確認されています。河川管理施設の機能を適切に維持するため、こうした倒木の撤去作業を速やかに実施しました。

倒木撤去前
