帯 広 開 発 建 設 部

## 帯広排水機場における重油の流出について（第 1 2 報）

～重油浸透箇所の監視を継続しています～

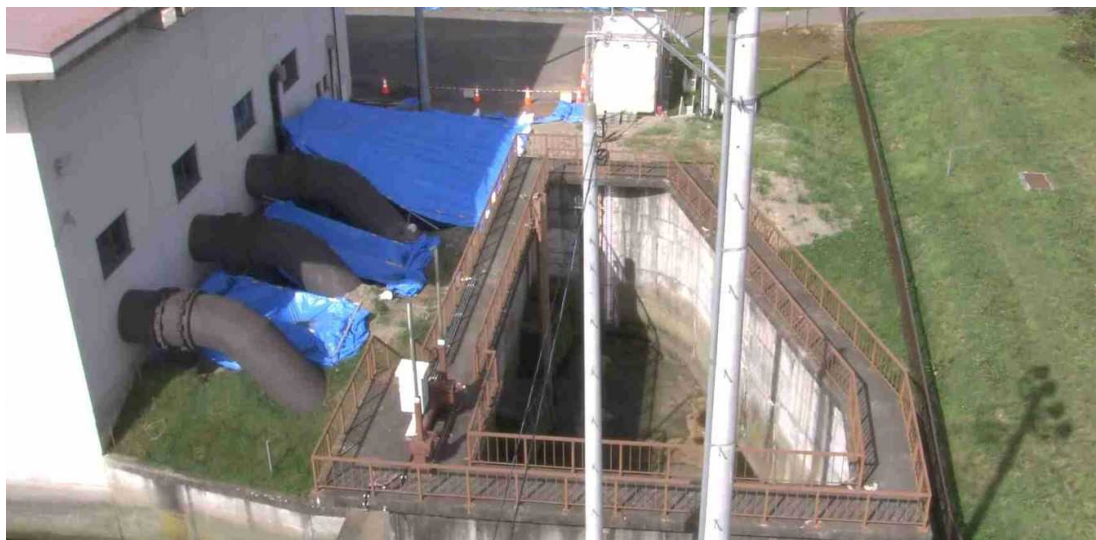
土砂撤去箇所の状況（8/29撮影）

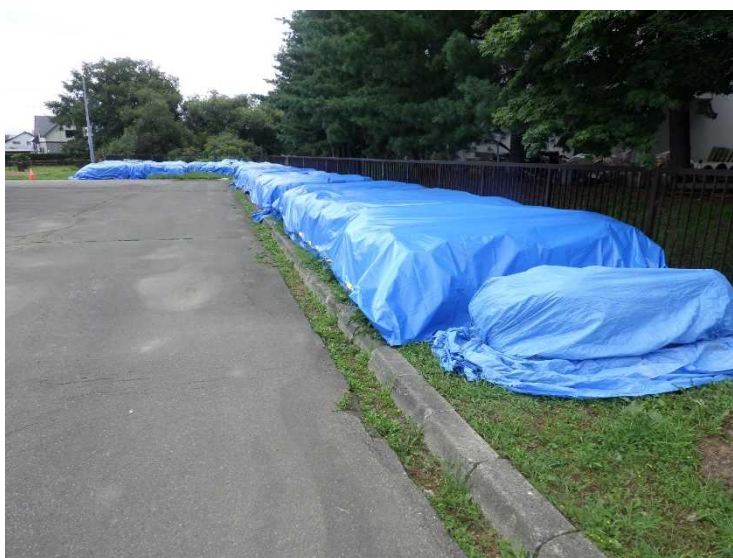
撤去土砂174袋分の仮置状況（8/29撮影）

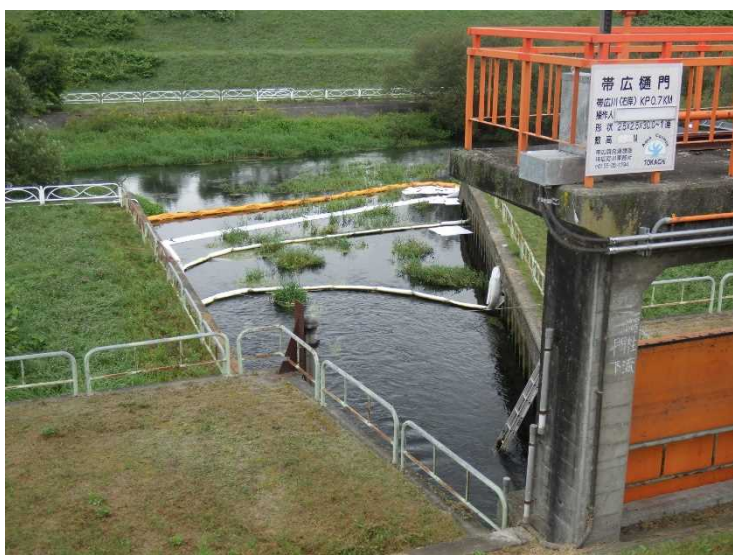
オイルフェンス設置状況（8/30撮影）

引き続き定期的に点検及び監視するとともに、排水機場の樋門周辺のオイルフェンス設置を継続して行います。

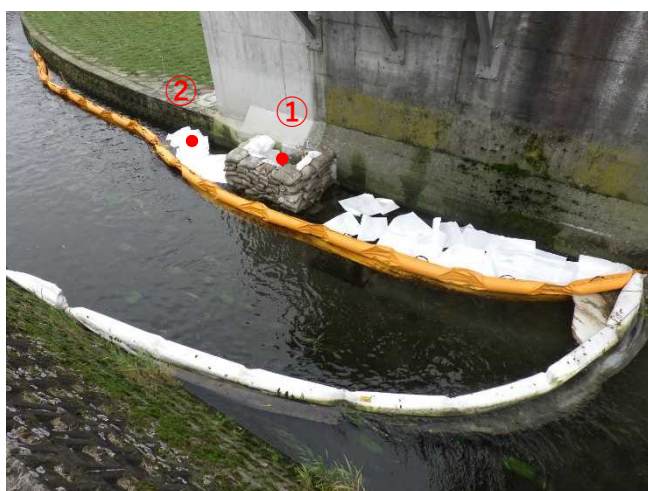
- ・ 8 月 23 日（水） 排水機場設備の定期点検を実施し、設備に異常がないことを確認しました。  
（別紙 3 参照）  
また、点検に伴う水位上昇時に、擁壁等に付着していたと思われる、ごく少量の油の浮き出しを確認しましたが、オイルマットによる回収を行っており、施設敷地外や河川への流出は確認されていません。
- ・ 8 月 31 日（木） 施設敷地外や河川への流出は確認されていませんが、引き続き予防措置としてオイルフェンスの設置を継続中です。なお、排水機場の擁壁の継目（別紙 2 ①②）においてごく少量の油の染み出しがあるため、引き続きオイルマットによる対策を行い、適宜、オイルマットの交換を行っているところです。

染み出し対策箇所①②の状況  
(8/30撮影)

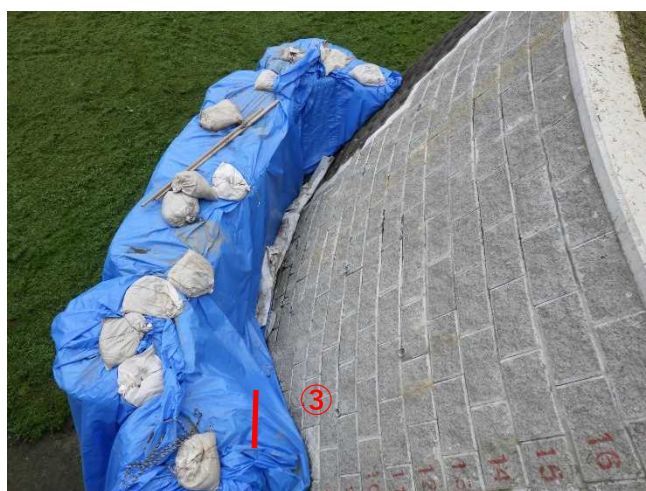
染み出し対策箇所③の状況  
(8/30撮影)

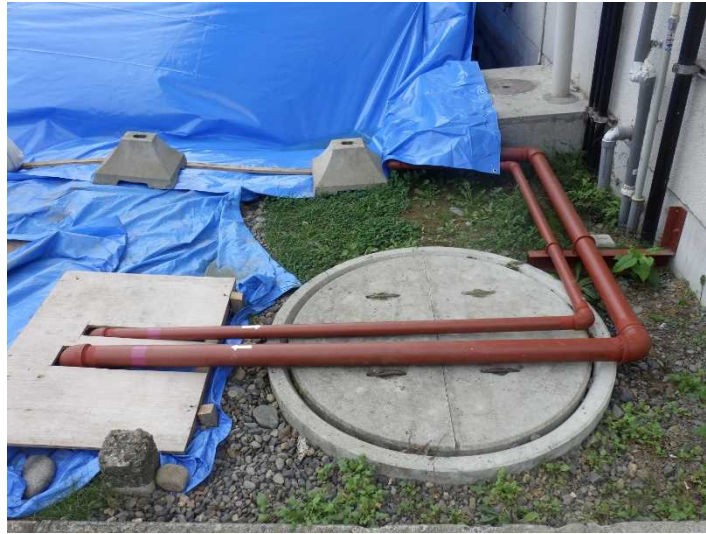
仮設燃料配管の敷設状況（8/29撮影）

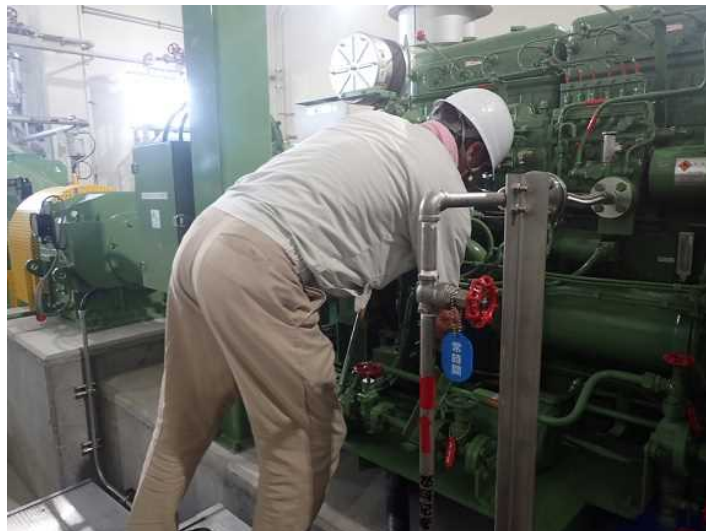
定期点検の作業状況（8/23撮影）

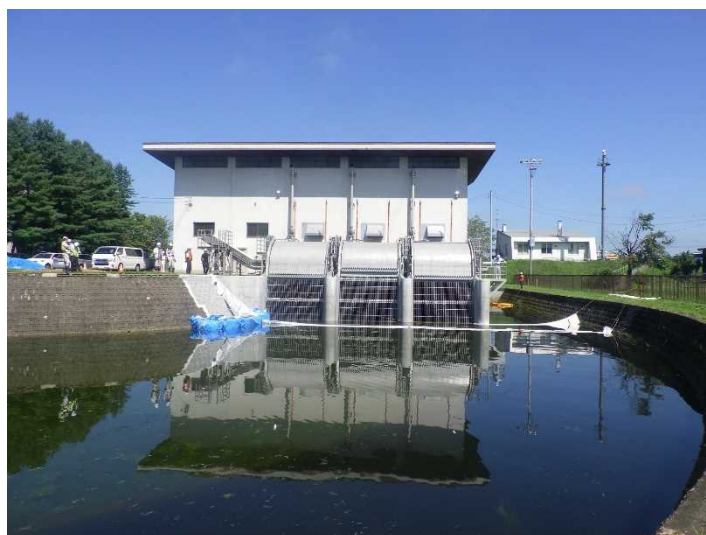
定期点検に伴う水位上昇状況（8/23撮影）
