令和 5 年 1 2 月 2 7 日

帯 広 開 発 建 設 部

## **帯広排水機場における重油の流出について（第 1 5 報）**

～重油浸透箇所の監視を継続しています～

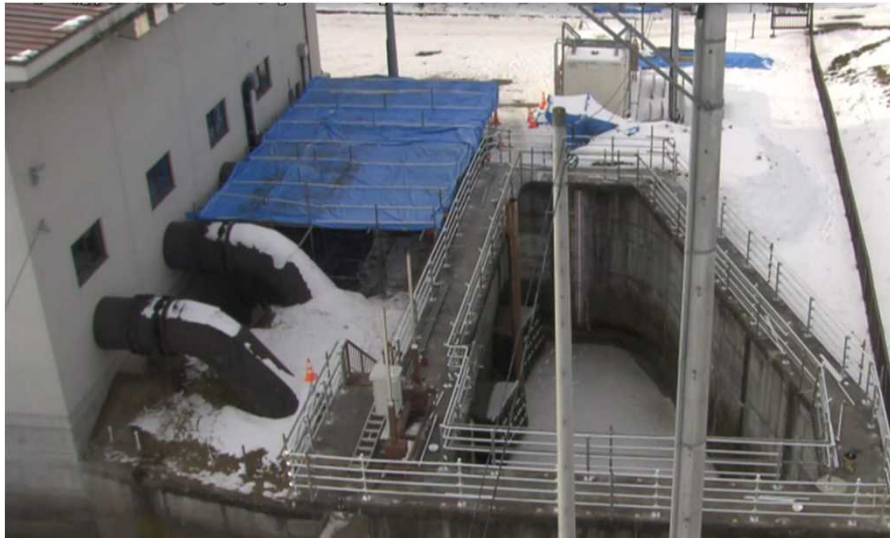
土砂撤去箇所 の 状況 (12/26撮影)

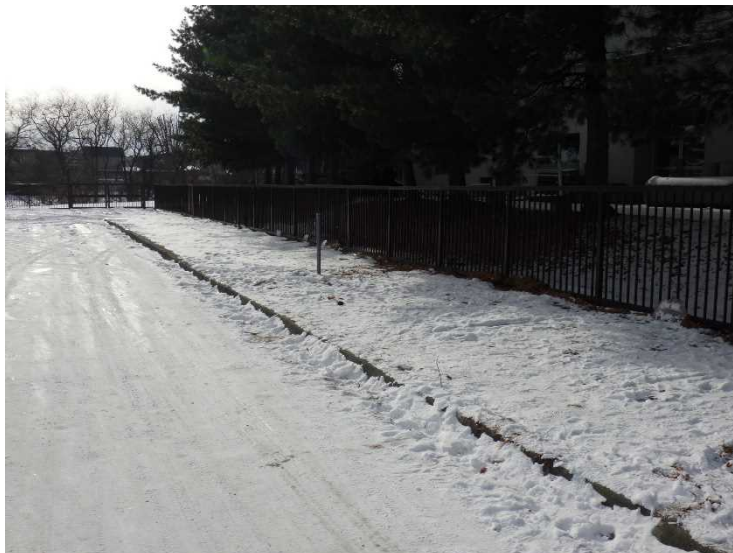
撤去土砂174袋分の搬出後状況 (12/26撮影)

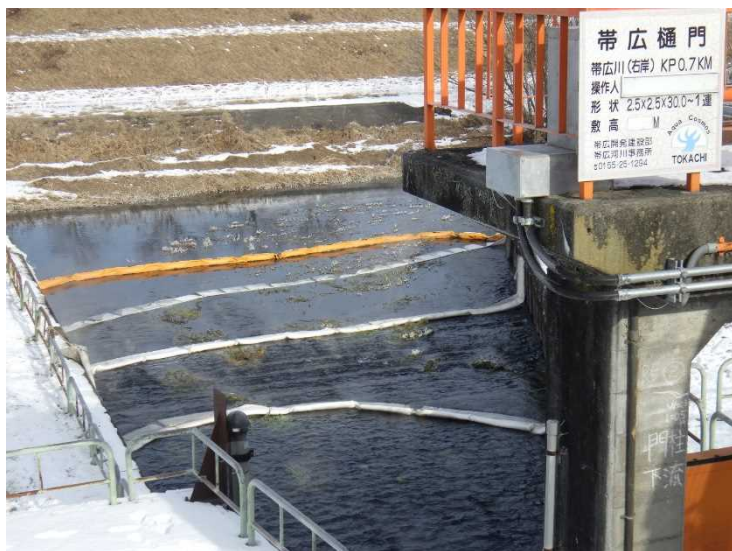
オイルフェンス設置状況 (12/26撮影)

なお、引き続き定期的に点検及び監視するとともに、排水機場の樋門周辺のオイルフェンス設置を継続して行います。

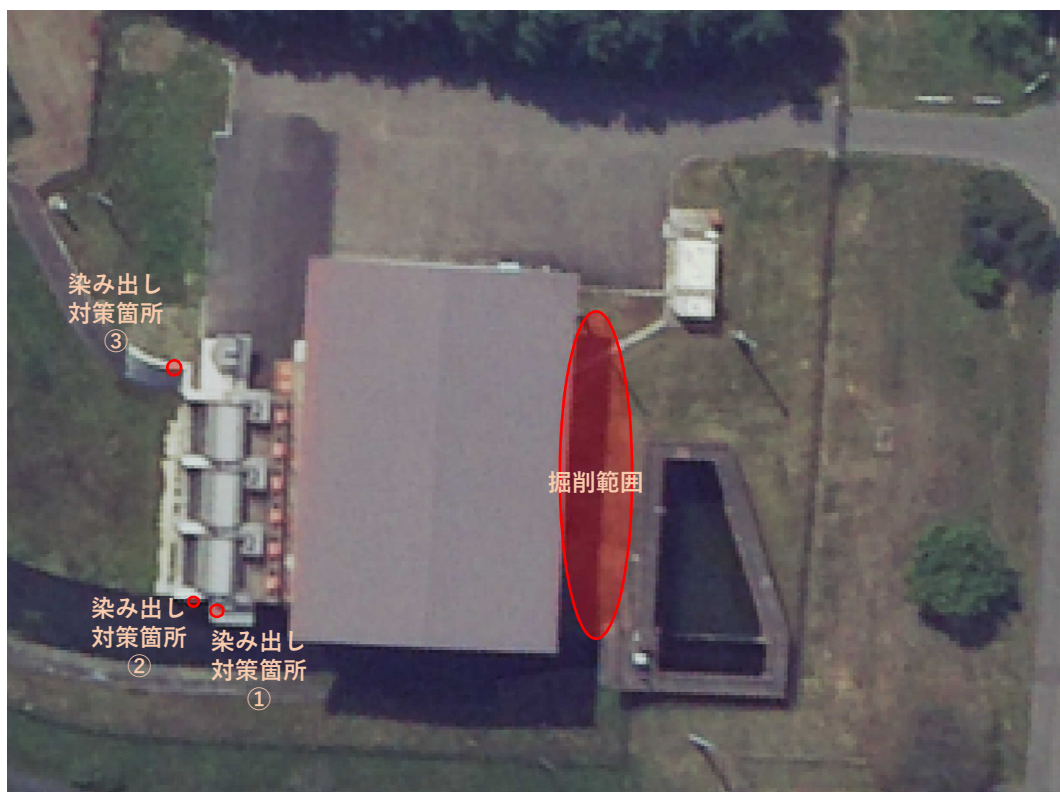
## 染み出し対策箇所

染み出し箇所●

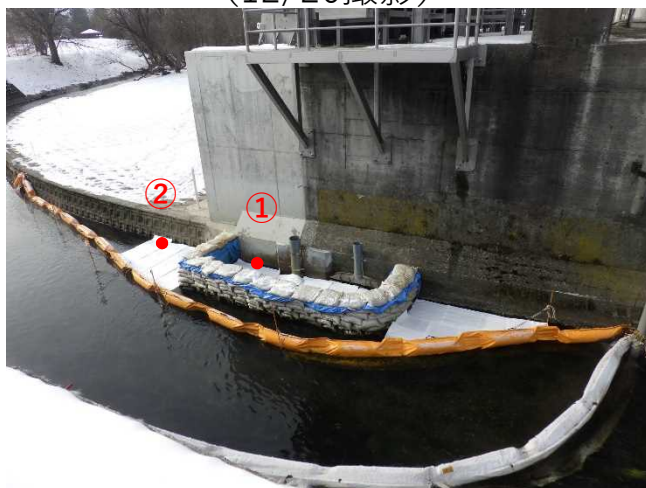
- ・ 8 月 2 3 日 (水) 排水機場設備の定期点検を実施し、設備に異常がないことを確認しました。  
また、点検に伴う水位上昇時に、擁壁等に付着していたと思われる、ごく少量の油の浮き出しを確認しましたが、オイルマットによる回収を行っており、施設敷地外や河川への流出は確認されていません。
- ・ 9 月 2 0 日 (水) 排水機場設備の定期点検を実施し、設備に異常がないことを確認しました。  
なお、油の浮き出しや、流出は確認されませんでした。
- ・ 1 0 月 1 8 日 (水) 排水機場設備の定期点検を実施し、設備に異常がないことを確認しました。  
なお、油の浮き出しや、流出は確認されませんでした。
- ・ 1 1 月 1 3 日 (月) 土砂撤去作業では回収が難しい建物周辺に残留している重油を回収するため、ボーリング孔の掘削及び準備工を開始しました。
- ・ 1 2 月 4 日 (月) ボーリング孔の掘削が終了し、重油回収のための準備が完了したことから吸引による重油の回収を開始しました。(別紙 3)
- ・ 1 2 月 1 3 日 (水) 仮置きしていた重油を含んだ土砂の処分を開始し、1 5 日 (金) に大型土のう 1 7 4 袋分全てを撤去しました。
- ・ 1 2 月 2 7 日 (水) 引き続き吸引による重油の回収作業を行うとともに、施設敷地外や河川への流出は確認されていませんが予防措置としてオイルフェンスの設置を継続しています。なお、排水機場の擁壁の継目 (別紙 2 ①②) に見られたごく少量の油の染み出しは現在止まっていますが、予防措置としてパイプ管とオイルマットによる拡散防止対策を行っているところです。

染み出し対策箇所①②の状況  
(12/26撮影)

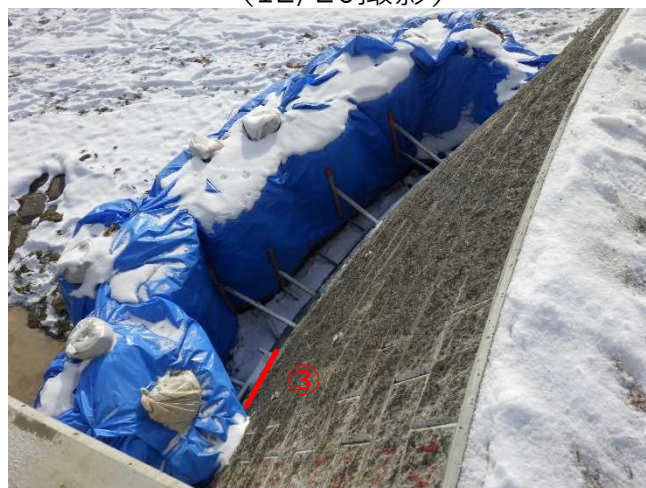
染み出し対策箇所③の状況  
(12/26撮影)
