十勝川堤防調査委員会
報 告 書

平成 29 年 4 月

十勝川堤防調査委員会

「十勝川堤防調査委員会」は、この「平成28年台風第10号による大雨」により十勝川水系札内川、音更川で発生した堤防の決壊に対し、被災原因を特定し、再度災害を防止する復旧及び対策の方法を検討するため、国土交通省北海道開発局により設置された。

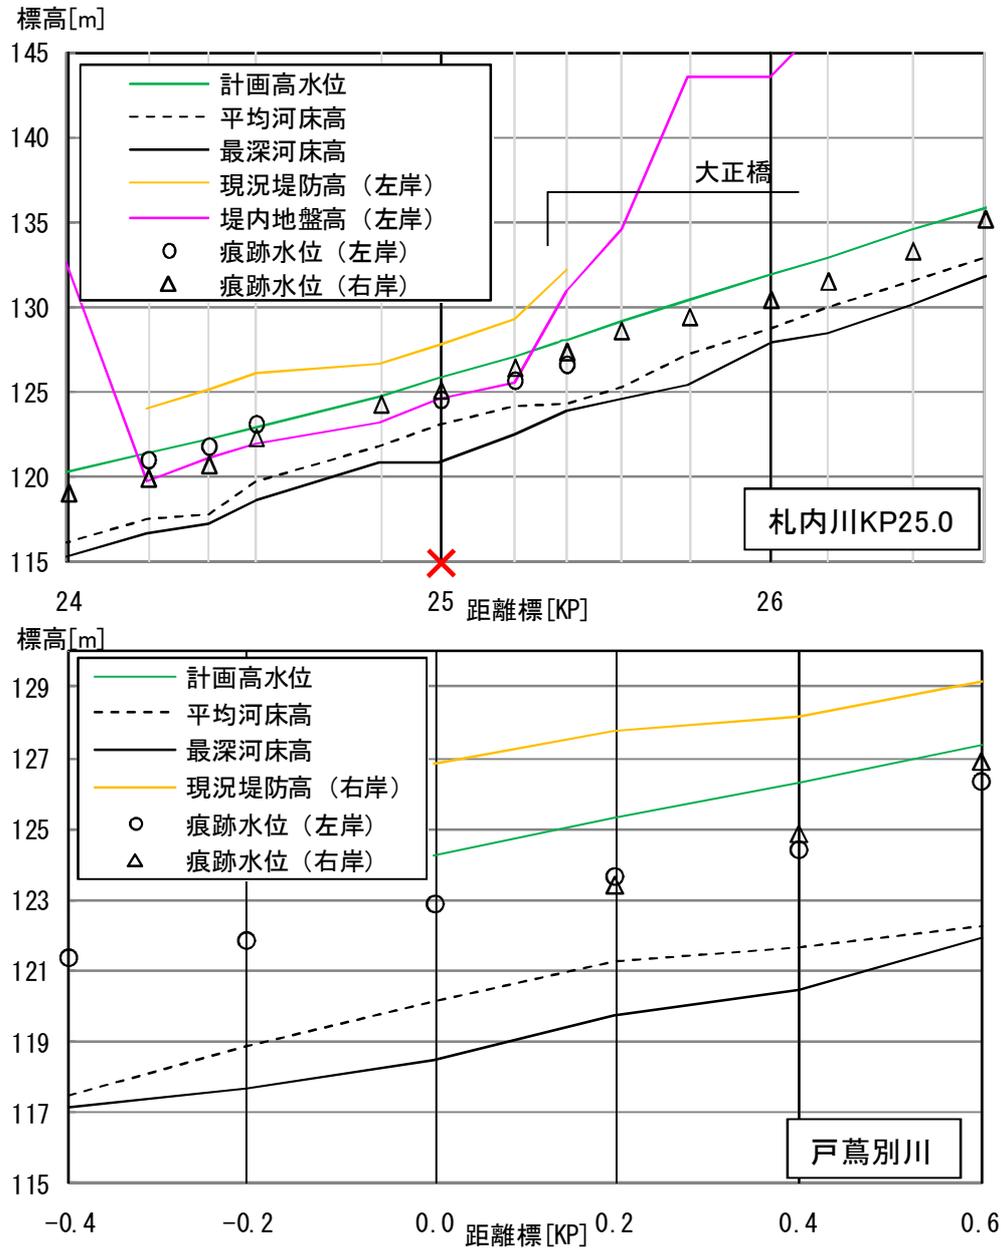
図 4-5 決壊箇所付近の痕跡水位縦断面図

- ・ 札内川左岸の痕跡水位は、決壊箇所前後で現況堤防高を下回っている。
- ・ 戸蔦別川右岸の痕跡水位は、決壊箇所前後で現況堤防高を下回っている。
- ・ 堤内地盤高は堤防高よりも低く、戸蔦別川からの氾濫流が、堤内から堤外へ越水した。

以下のことから、堤内側からの越水による川表法面部の洗掘が決壊原因の一つと推察する。

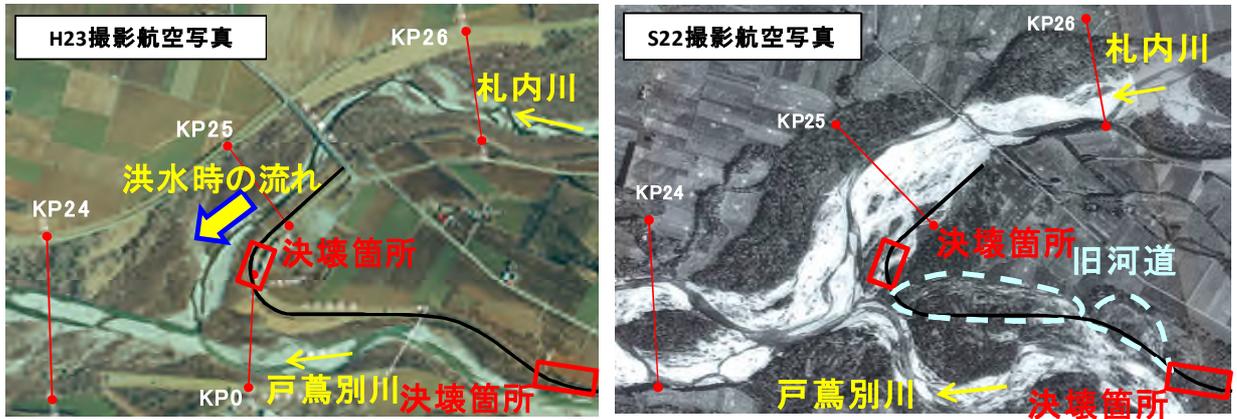
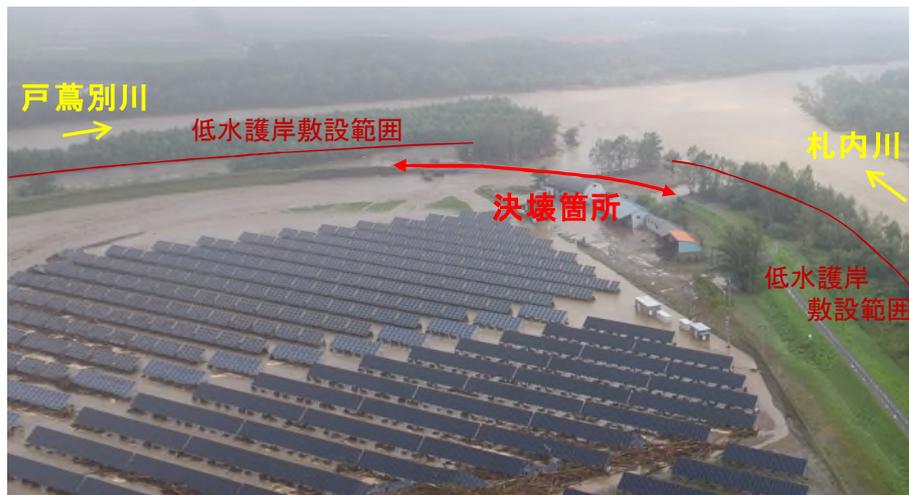
図 4-6 決壊箇所の状況

- ・決壊箇所付近は札内川と戸蔦別川の合流部となっており、平面線形状において水衝部となっていない。
- ・決壊箇所付近は、堤防整備以前から旧河道が接近していたが、堤防決壊につながる側方侵食はみられない。

- ・決壊箇所付近は札内川と戸蔦別川の合流部となっており、平面線形状において水衝部となっていない。
- ・堤防整備以前から旧河道が接近していたが、堤防決壊につながる側方侵食はみられない。
- ・堤内側で戸蔦別川右岸からの氾濫流の流下及び堤内側の侵食がみられる。

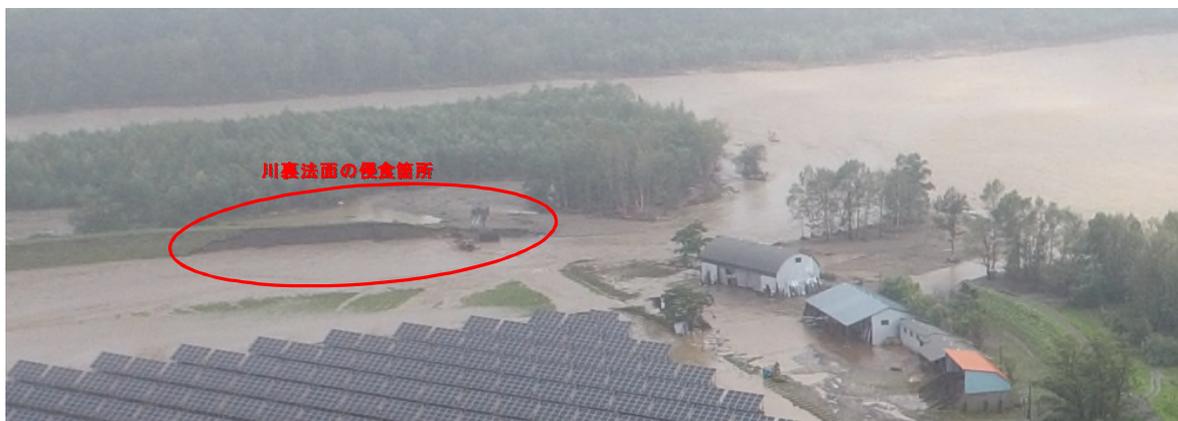
図 4-7 札内川・戸蔦別川合流点の堤内側の侵食状況

- ・堤外側の侵食は確認されない一方で、堤内側では戸蔦別川右岸からの氾濫流が流下し、札内川・戸蔦別川合流点の決壊箇所から河道へ戻っている。また、決壊箇所付近において川裏法面の侵食がみられる。
- ・堤体材料は砂礫で構成されている。

以下のことから、堤内側からの侵食により決壊幅が拡大した可能性がある。

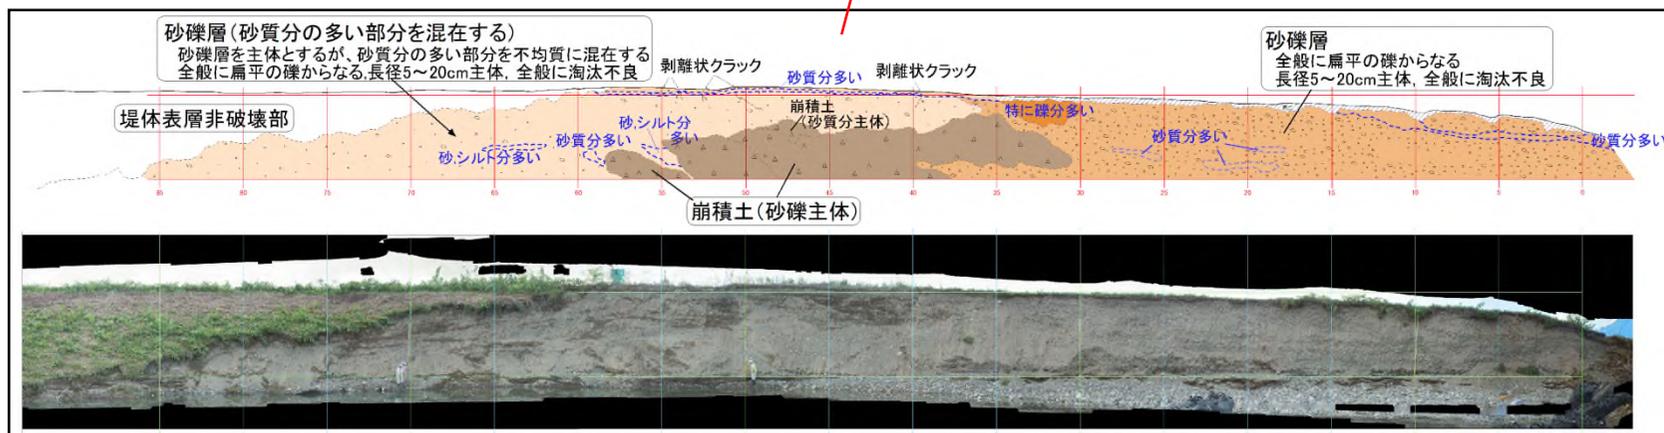
写真 4-1 下流側（戸蔦別川寄り）の堤防侵食断面

戸蔦別川右岸（北海道管理区間）の決壊箇所からの氾濫流による堤内側からの越水により、堤体が約 200m にわたり決壊し流出した。このため、決壊区間 200m の堤体の地質構成は不明である。上流側（札内川寄り）近傍で既往堤防点検にて実施している KP25.0 左岸の地質調査結果から、堤防横断方向の地質構成を図 4-8 に示す。また、下流側（戸蔦別川寄り）の堤防侵食断面を写真 4-1 に、上流側（札内川寄り）の堤防断面を写真 4-2 に示す。

決壊区間の堤体の土質は、 $\phi 3\sim 120\text{mm}$ の円礫を不規則に混入する砂礫（Bg）である。基質は細～中粒砂で玉石が混じる。

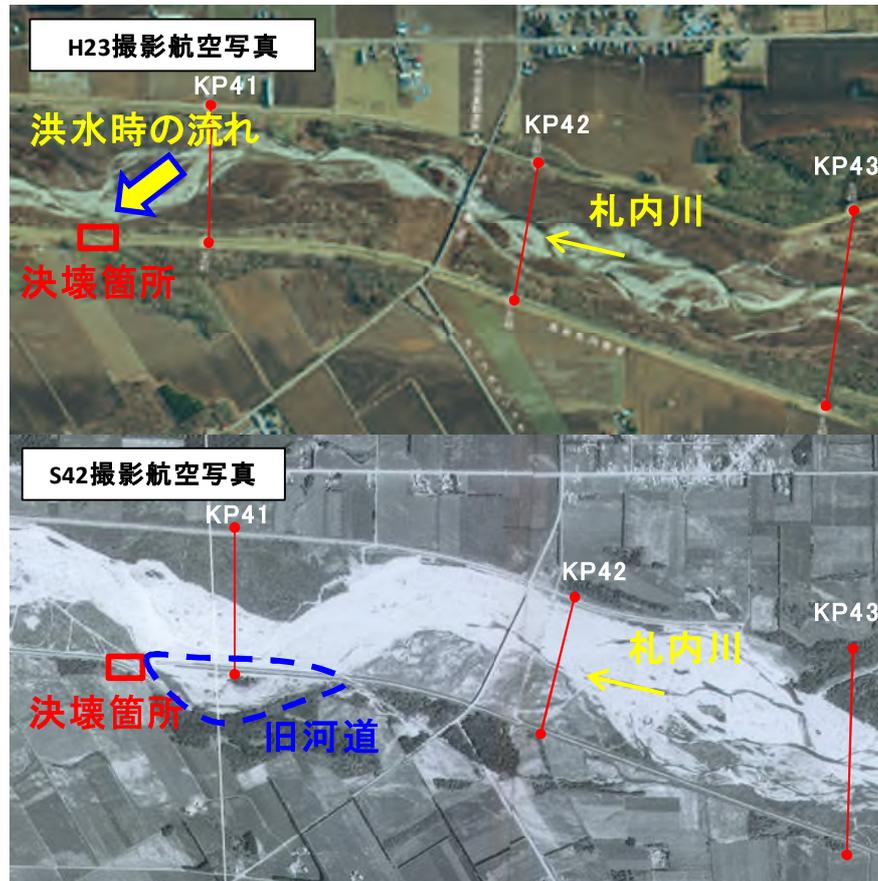
図 5-2 決壊箇所の河道変遷（札内川 KP40.5 左岸）

- ・決壊箇所付近は、蛇行した低水路の外岸部となっている。
- ・決壊箇所前面の高水敷は侵食され、高水敷上の樹木も消失している。出水後の滞筋が左岸に大きく寄っており、一部は堤内地まで及んでいることが確認された。

- ・決壊箇所付近は、蛇行した低水路の外岸部となっている。
- ・出水後の滯筋が左岸に大きく寄っており、一部は堤内地まで及んでいることが確認された。

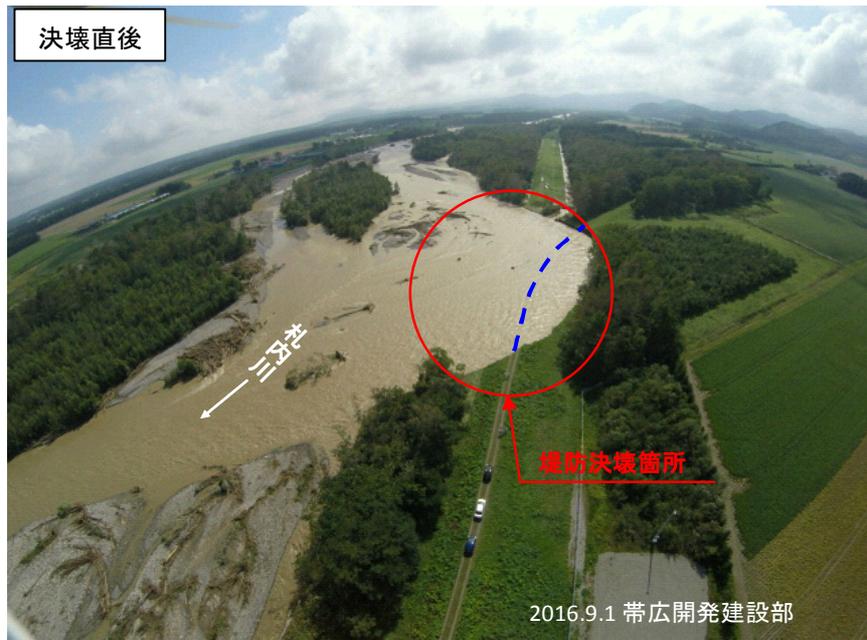
図 5-3 決壊箇所の状況（札内川 KP40.5 左岸）

札内川 KP40.5 左岸で河岸侵食が発生し、約 130m にわたり堤防が決壊した。もともと左岸寄りに流路が形成されていたが、出水により蛇行部が堤防まで到達した。

以下のことから、侵食が堤防決壊原因の一つであると推察した。

本復旧工法としては、現況堤防を復旧し、川表法面保護工、河岸保護工を行う。(図6-2)

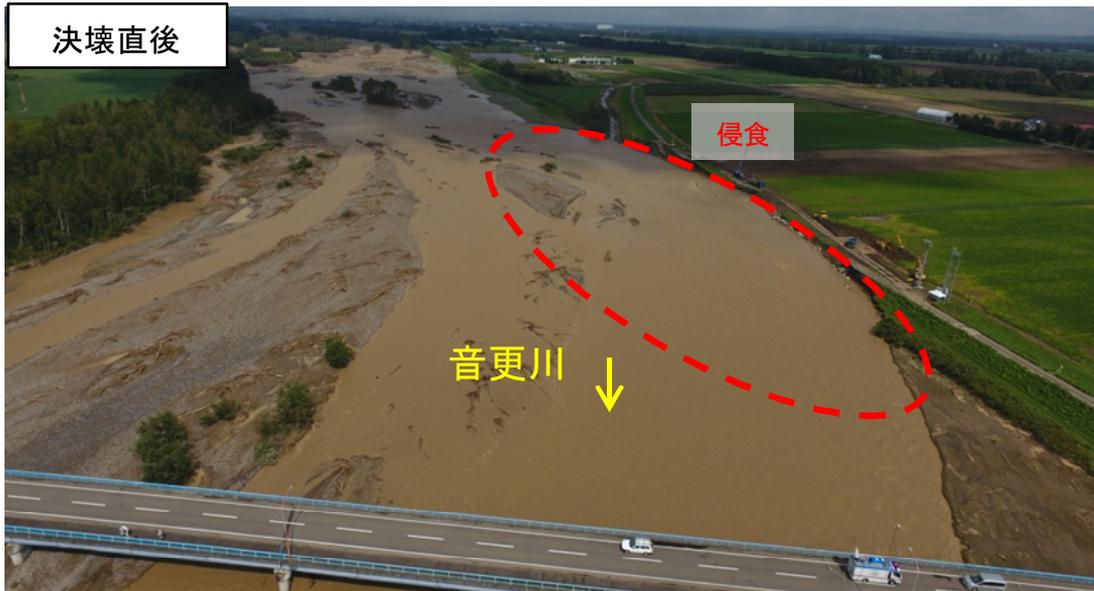
図 5-5 決壊箇所の状況（音更川 KP21.2 左岸）

- ・決壊箇所付近は、蛇行した低水路の外岸部となっている。
- ・堤防整備前の河道は、今回の決壊箇所付近において幾重にも分岐・合流して流下していた。
- ・決壊箇所前面の高水敷は侵食され、堤防まで及んでいることが確認された。

以下のことから、侵食が堤防決壊原因の一つであると推察した。

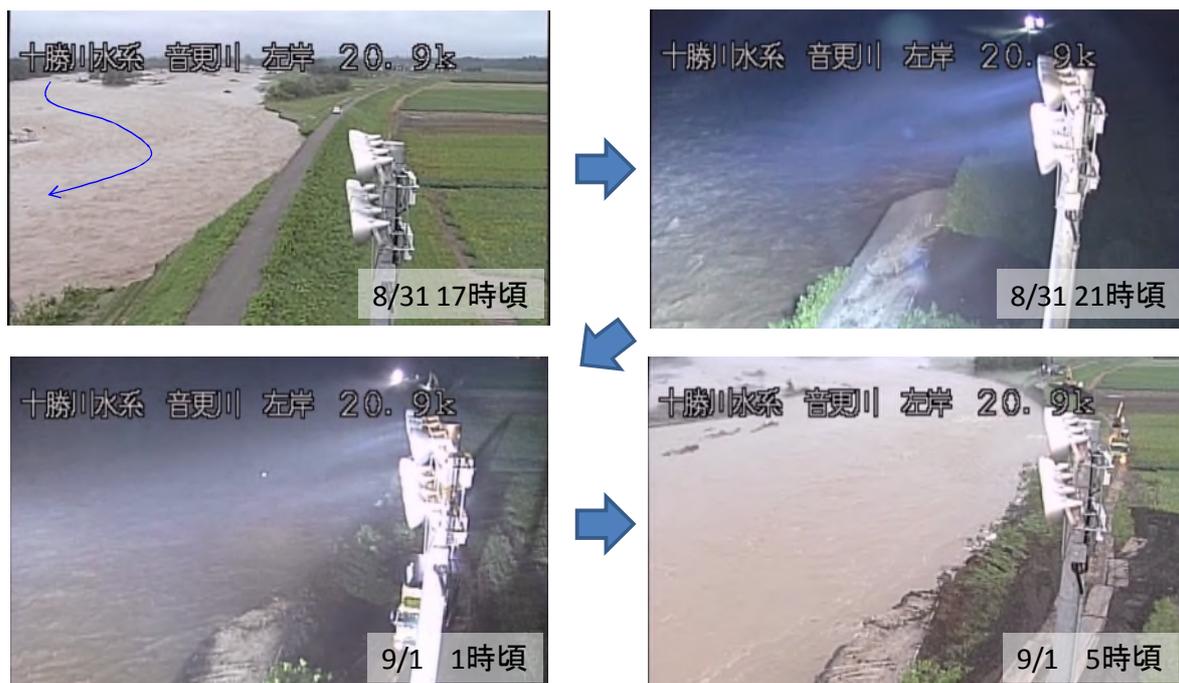
図 5-6 堤防決壊までの時系列

- ・ 8 月 31 日 17 時頃：侵食が堤外側法肩まで達し、流れの湾曲に沿うように堤外側法面が大きく削られている。
- ・ 8 月 31 日 21 時頃：侵食が堤内側法肩～法面まで達し、天端道路が消失している。
- ・ 9 月 1 日 1 時頃以降：侵食の進行は堤内地まで達したが、概ね小康状態となる。

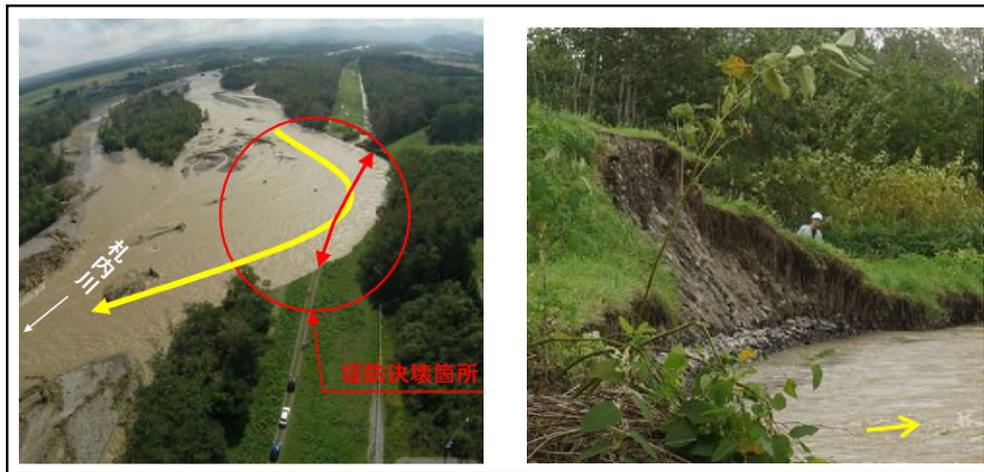
写真 5-1 堤防決壊箇所（札内川 KP40.5 左岸）

札内川 KP40.5 左岸付近の堤体が約 130m にわたり決壊し流出した。このため、決壊区間の堤体の地質構成は不明であるが、上流側近傍で既往堤防点検にて実施している KP40.6 左岸の地質調査結果から、堤防横断方向の地質構成を図 5-7 に示す。また、堤防決壊箇所を写真 5-1 に示す。

決壊区間の堤体は、砂礫主体 (Bk1) の昭和 41 年度の施工盛土と考えられ、 $\phi 10 \sim 50\text{mm}$ の円～垂円礫主体で、最大 $\phi 300\text{mm}$ 以上である。

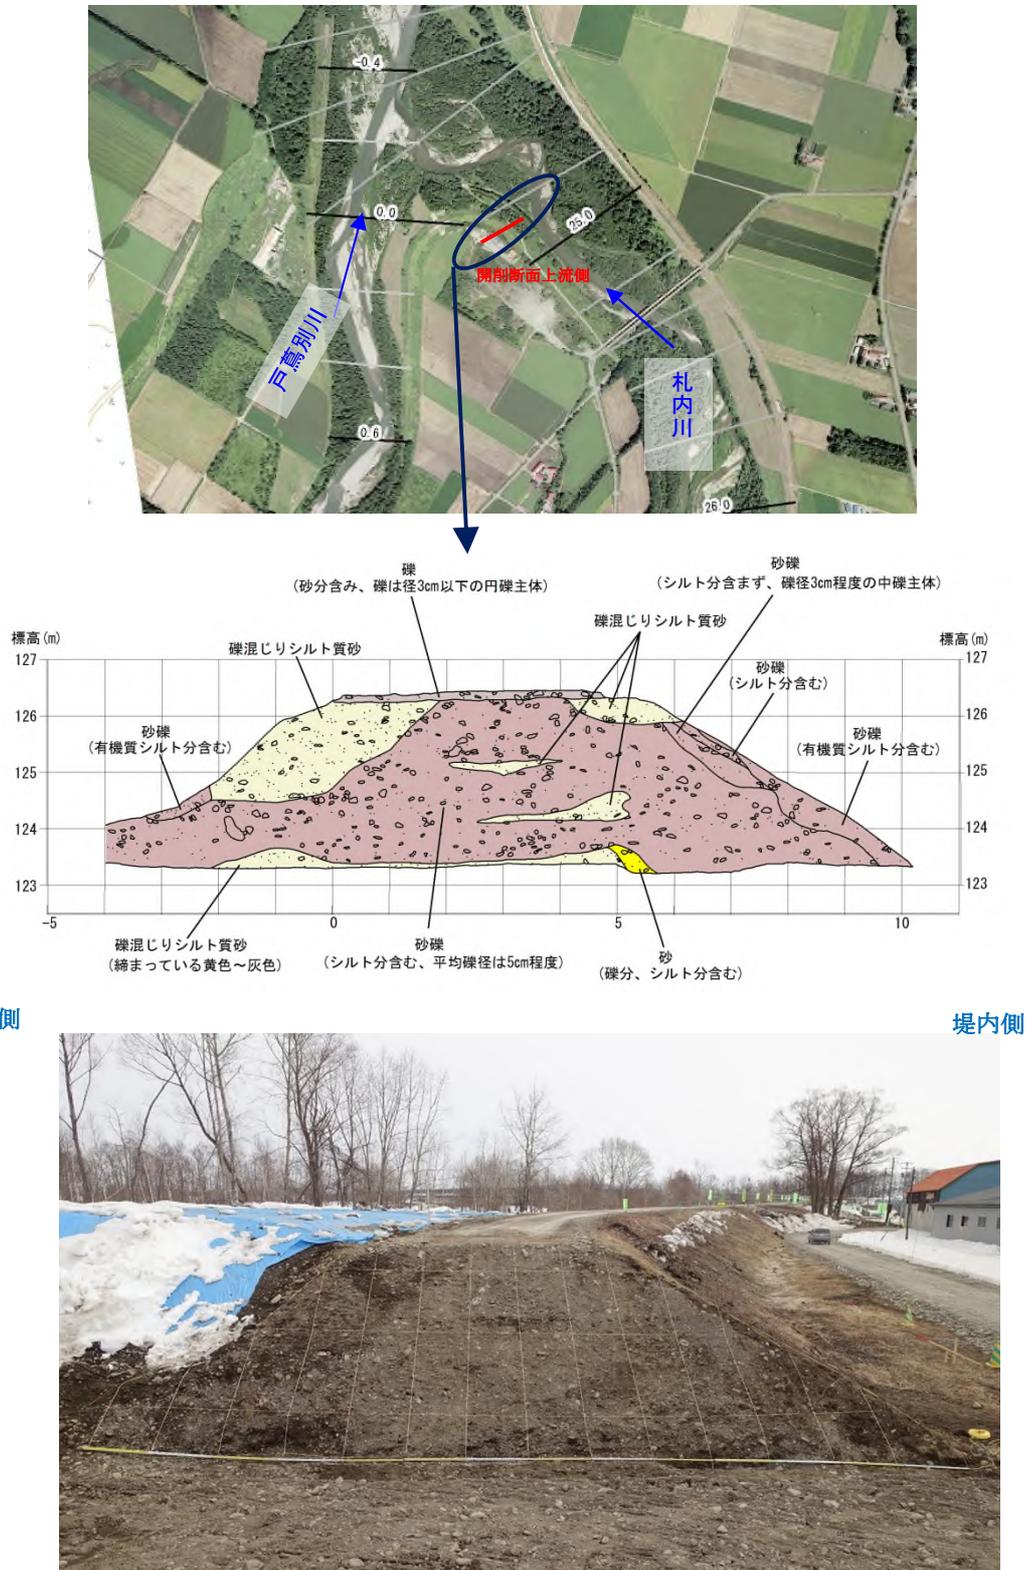
図 7-2 札内川 KP25.0 左岸 上流側

決壊箇所の決壊口上流側での堤防開削調査結果を図 7-2 に示す。堤体の地質構成は、主に砂礫で構成され、堤外側や所々に礫混じりシルト質砂が確認される。

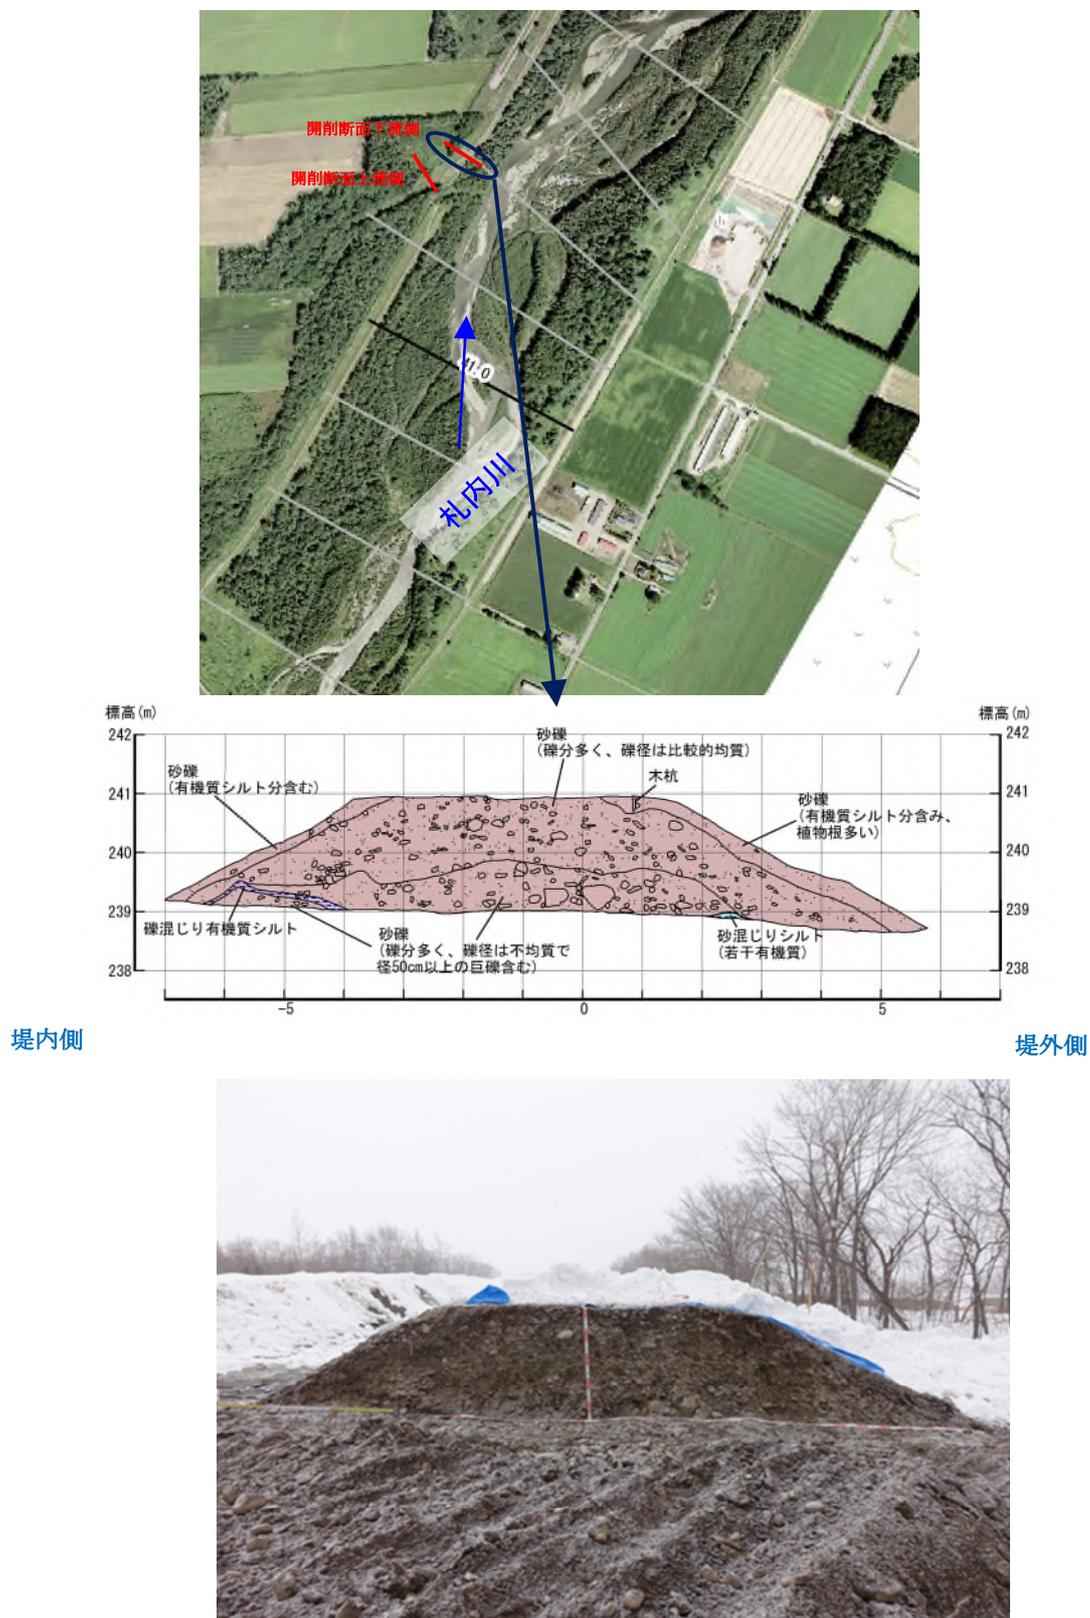
図 7-3 札内川 KP40.5 左岸 下流側

決壊箇所の決壊口下流側での堤防開削調査結果を図 7-3 に示す。堤体の地質構成は、主に砂礫で構成され、下部に礫分を多く含み、巨礫も混入する。

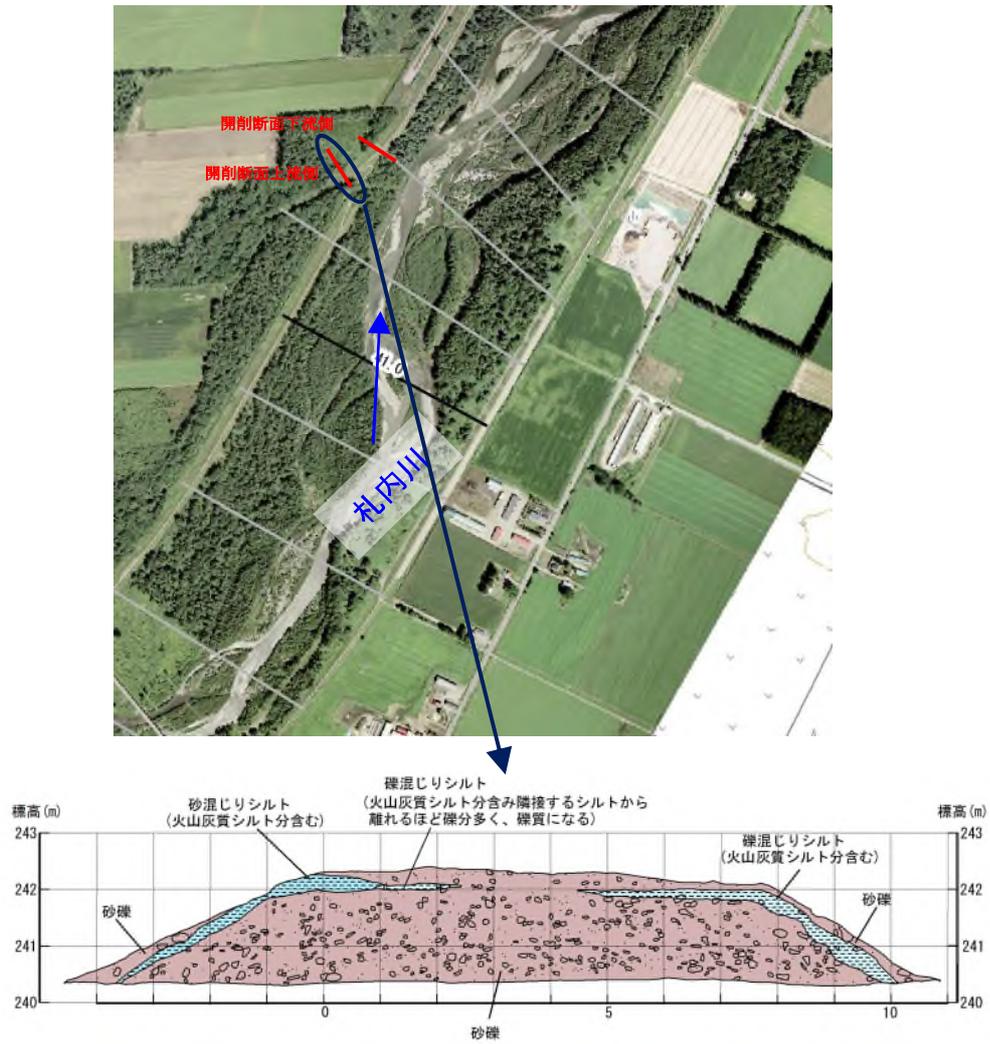
図 7-4 札内川 KP40.5 左岸 上流側

決壊箇所の決壊口上流側での堤防開削調査結果を図 7-4 に示す。堤体の地質構成は、主に砂礫で構成され、表面を覆うようにシルト分が含まれている。

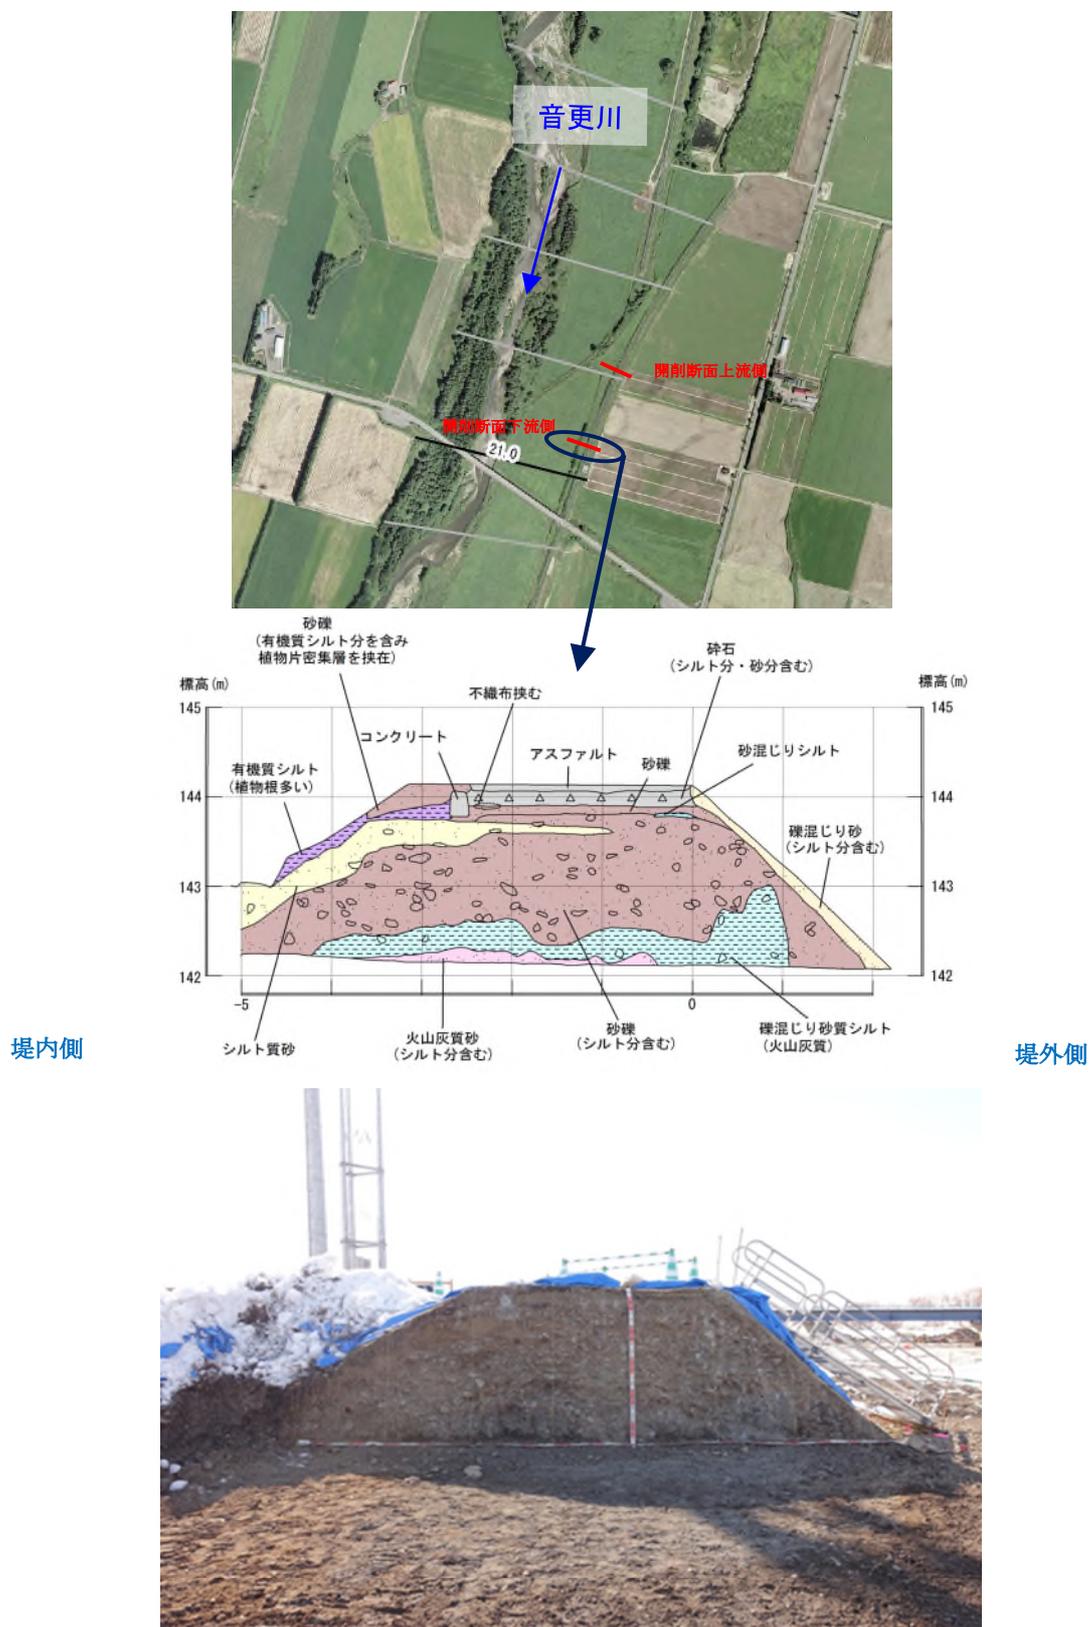
図 7-5 音更川 KP21.2 左岸 下流側

決壊箇所の決壊口下流側での堤防開削調査結果を図 7-5 に示す。堤体の地質構成は、主に砂礫で構成され、下部にシルト分を多く含み、火山灰質である。

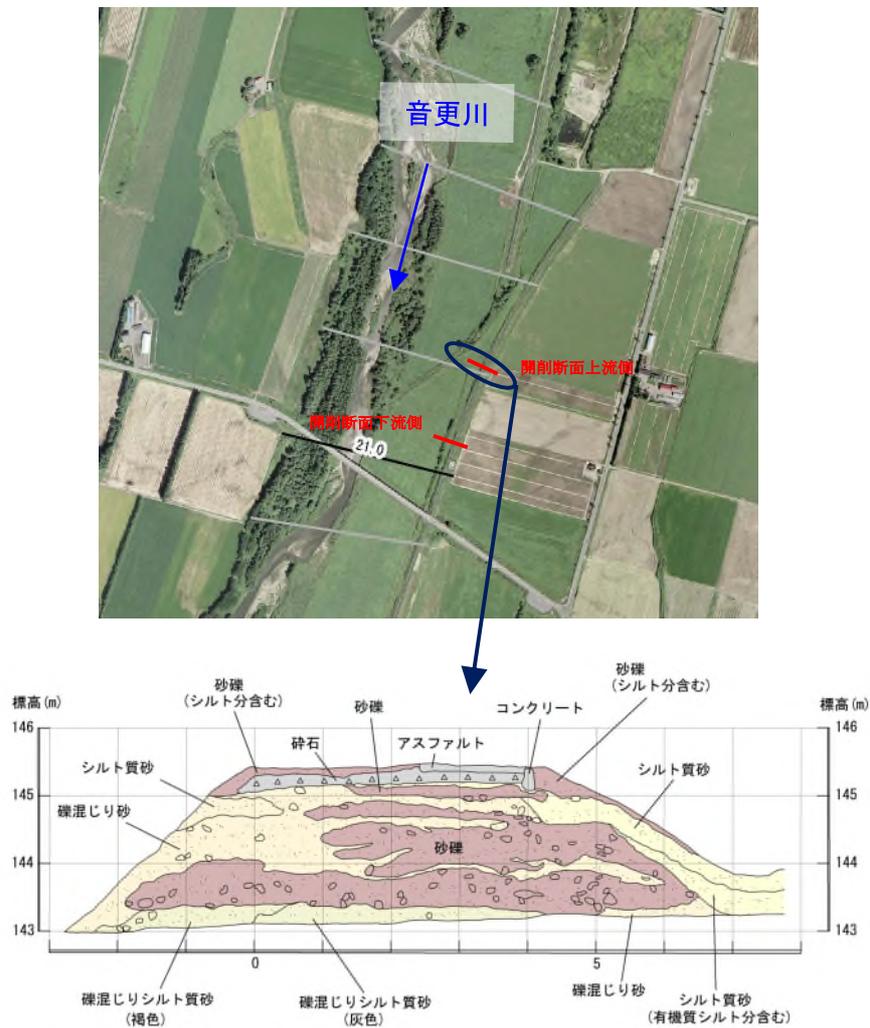
図 7-6 音更川 KP21.2 左岸 上流側

決壊箇所の決壊口上流側での堤防開削調査結果を図 7-6 に示す。堤体の地質構成は、主に砂礫で構成され、シルト分、砂分を多く含むところがある。
