# 第1回 十勝川堤防調査委員会資料

平成28年9月30日

国土交通省  
北海道開発局  
帯広開発建設部

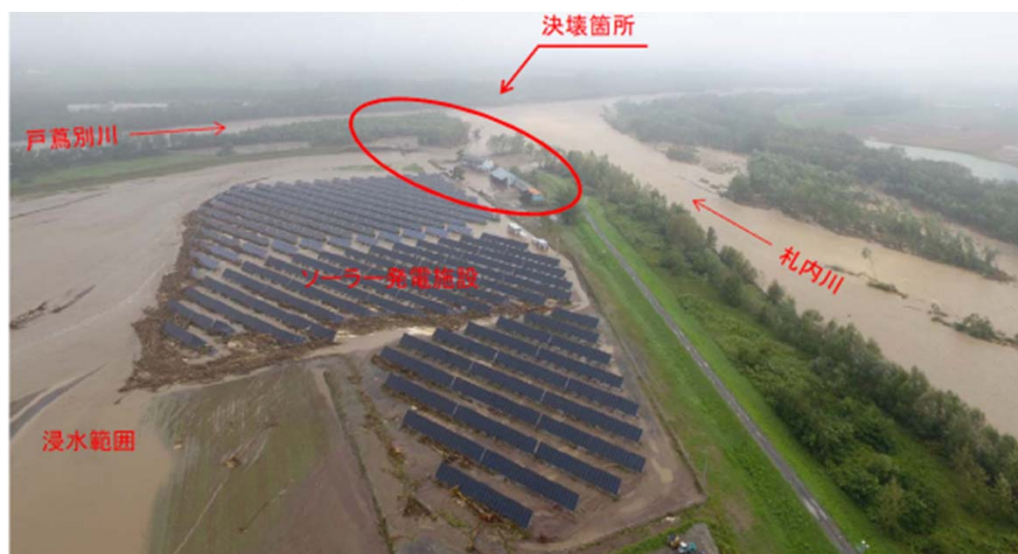
- 札内川KP25.0左岸では約200mにわたり堤防が決壊した。戸蔭別川からの氾濫流は、決壊箇所から堤外へ流下した。
- 家屋や倉庫、民間発電事業者のソーラー発電施設が被災した。
- 戸蔭別川決壊前には、内水による浸水があり帯広市により内水排除作業が行われていた。

決壊後の状況

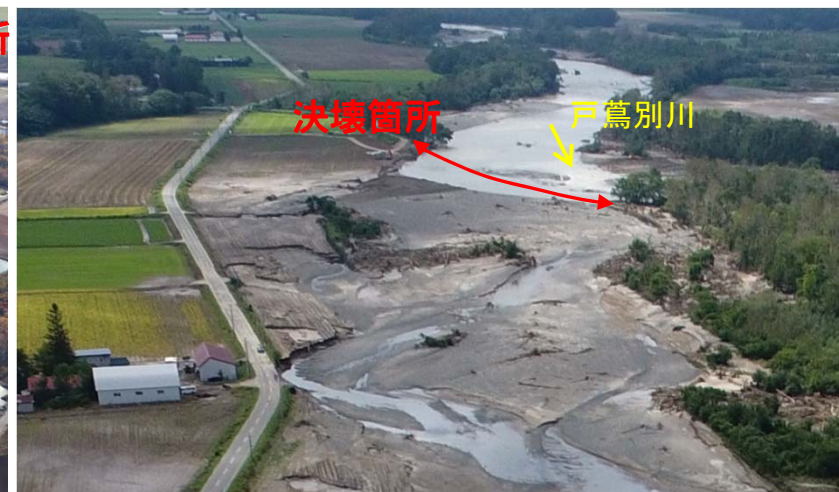
- 戸蔦別川右岸で約300mにわたり決壊した。決壊箇所では氾濫流の痕跡が確認された。
- 氾濫流は堤内を流下し、田畑や家屋の浸水・道路盛土の被災等が確認された。

決壊箇所の状況

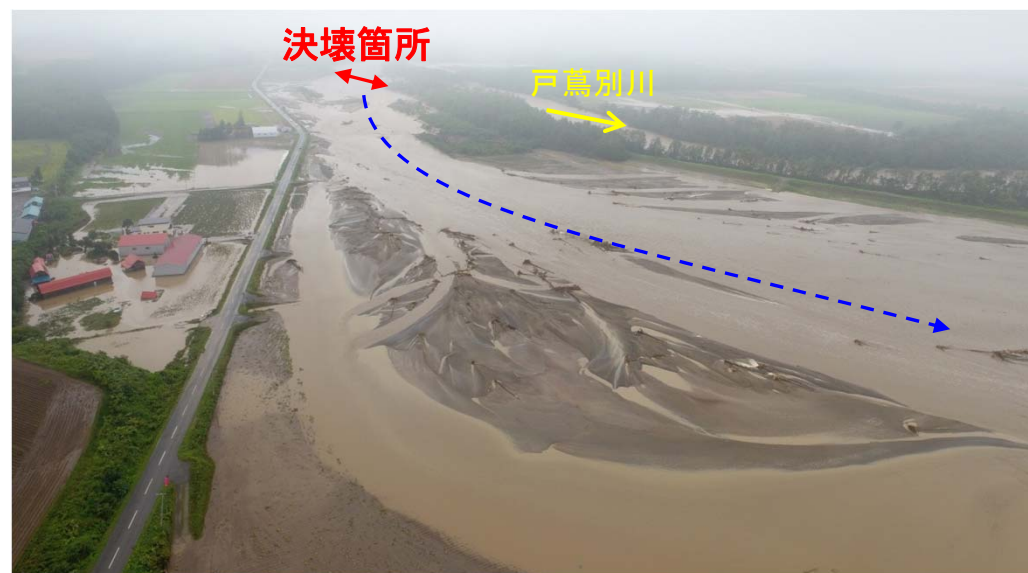
決壊後の状況

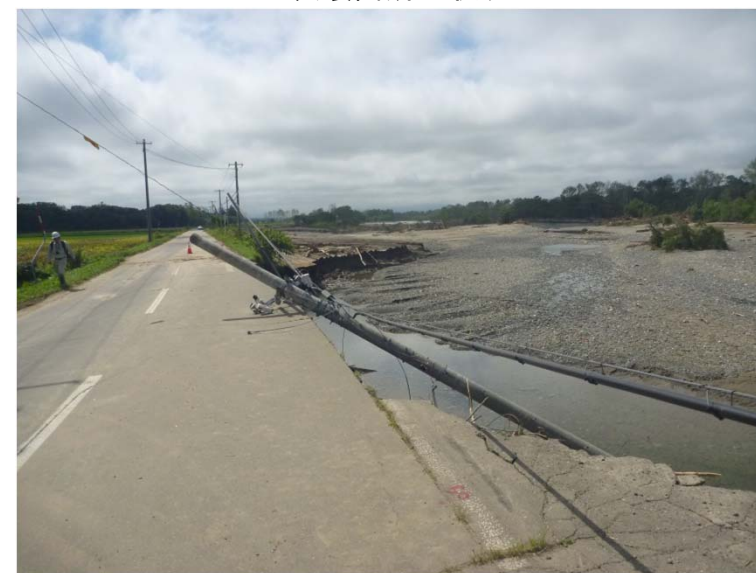
道路盛土の被災状況

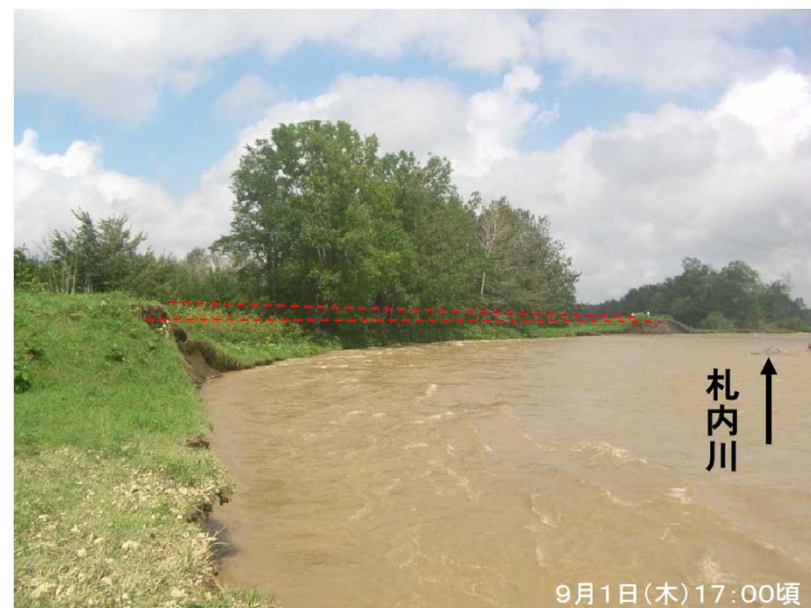
- 札内川KP40.5左岸で河岸侵食が発生し、約130mにわたり決壊した。
- もともと左岸寄りに流路が形成されていたが、出水により蛇行部が堤防まで到達した。

決壊箇所の状況

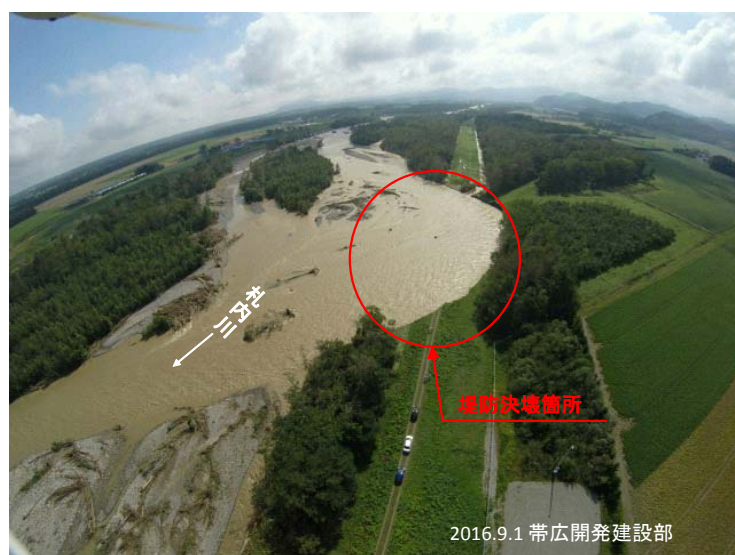
決壊後の状況

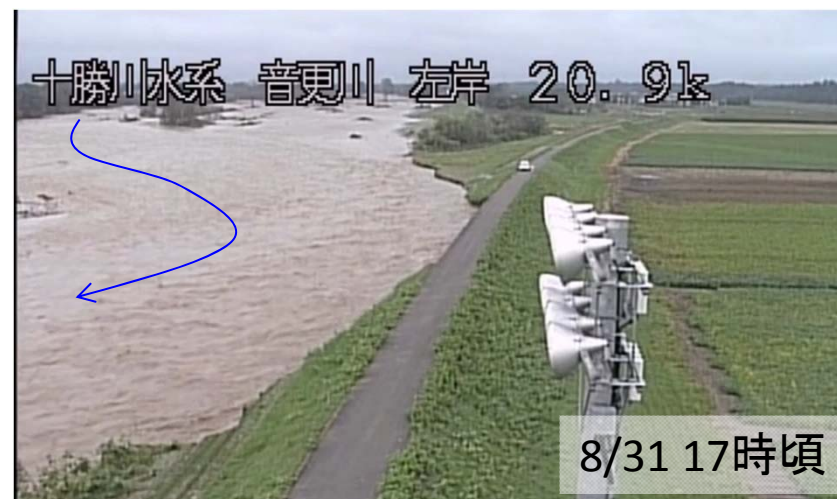
- 音更川KP21.2左岸で河岸侵食が発生し、約230mにわたり決壊した。
- 決壊前の流路は堤防に対して十分な距離(約120m)があったが、出水により蛇行部が堤防まで到達した。

決壊箇所の状況

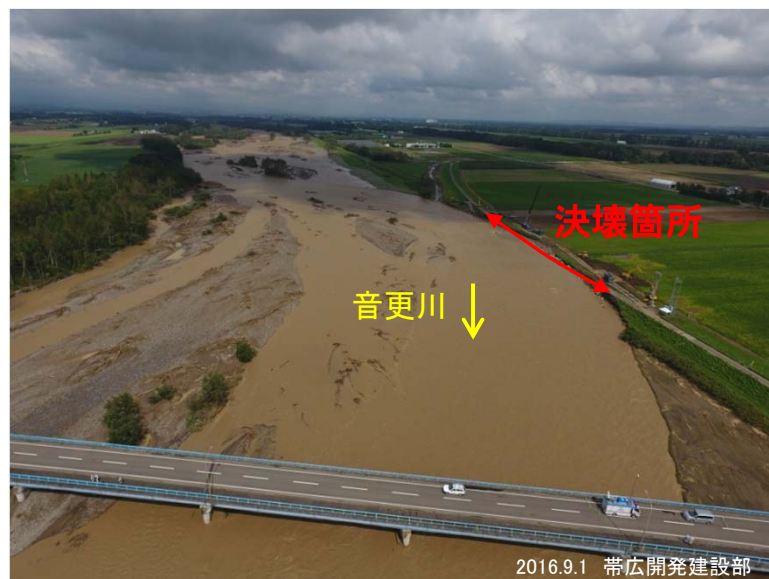
決壊後の状況

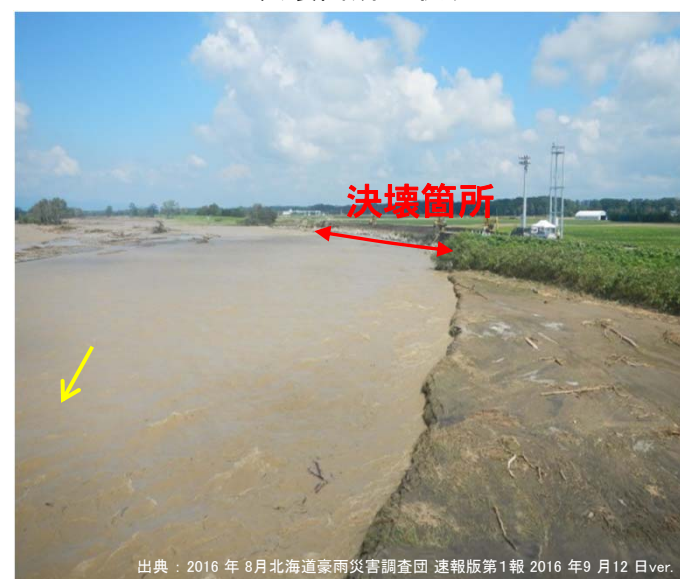
決壊箇所の状況(拡大)

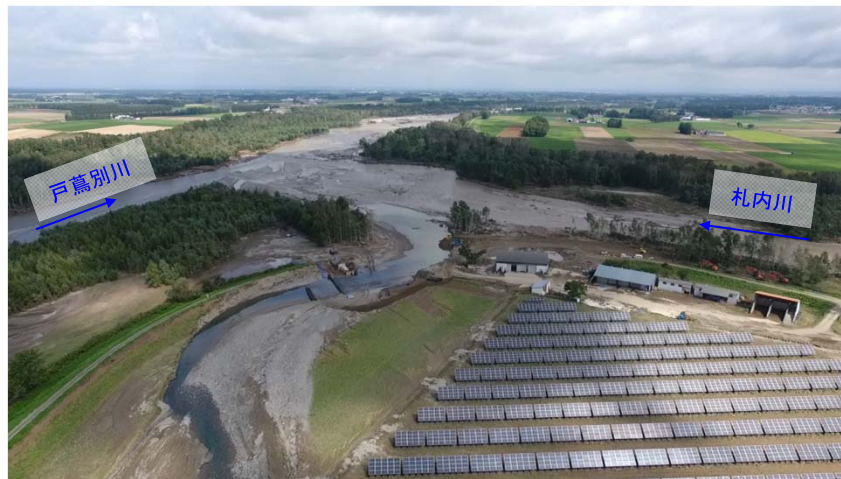
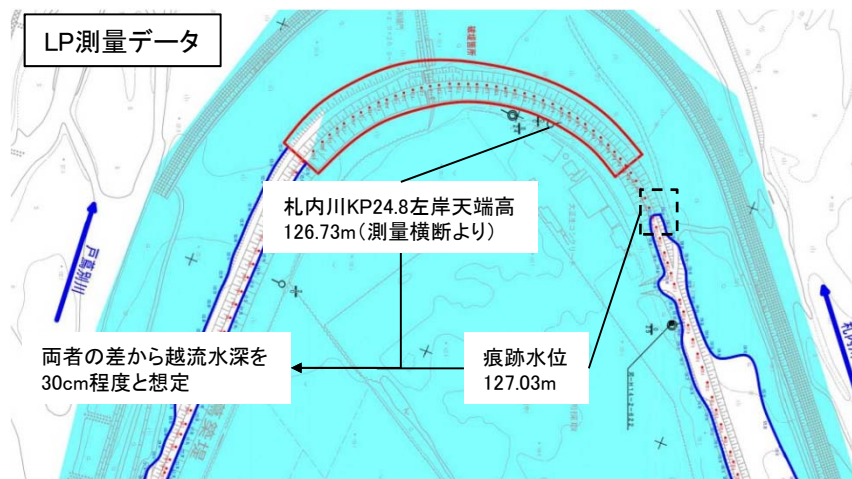
- 決壊口付近で越水の痕跡を確認。痕跡水位と被災前の堤防高から、越流水深は30cm程度と想定される。
- 上流側(戸蔭別川右岸堤防)の決壊により、当該区間の堤内側に氾濫流が確認された。
- 戸蔭別川寄りの決壊口は、堤外側への越水と川表法尻の洗掘が確認できる。札内川寄りの決壊口は、川表法尻から天端にかけて堤防の崩壊と堤体材料の流出がみられる。

戸蔭別川寄りの決壊口

札内川寄りの決壊口

- 堤内側からの越水による川表法面部の洗掘が決壊原因の一つであると推察される。

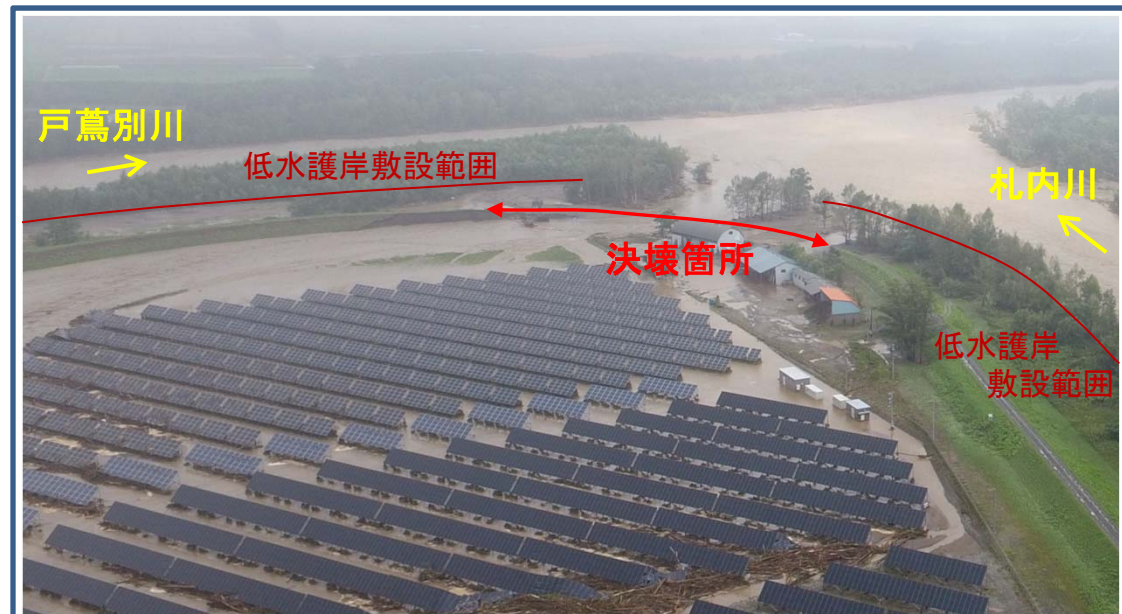
- 決壊箇所付近は札内川と戸蔦別川の合流部となっており、平面線形状において水衝部となっていない。
- 決壊箇所付近は、堤防整備以前から旧河道が接近していたが、堤防決壊につながる側方侵食はみられない。

決壊後の状況

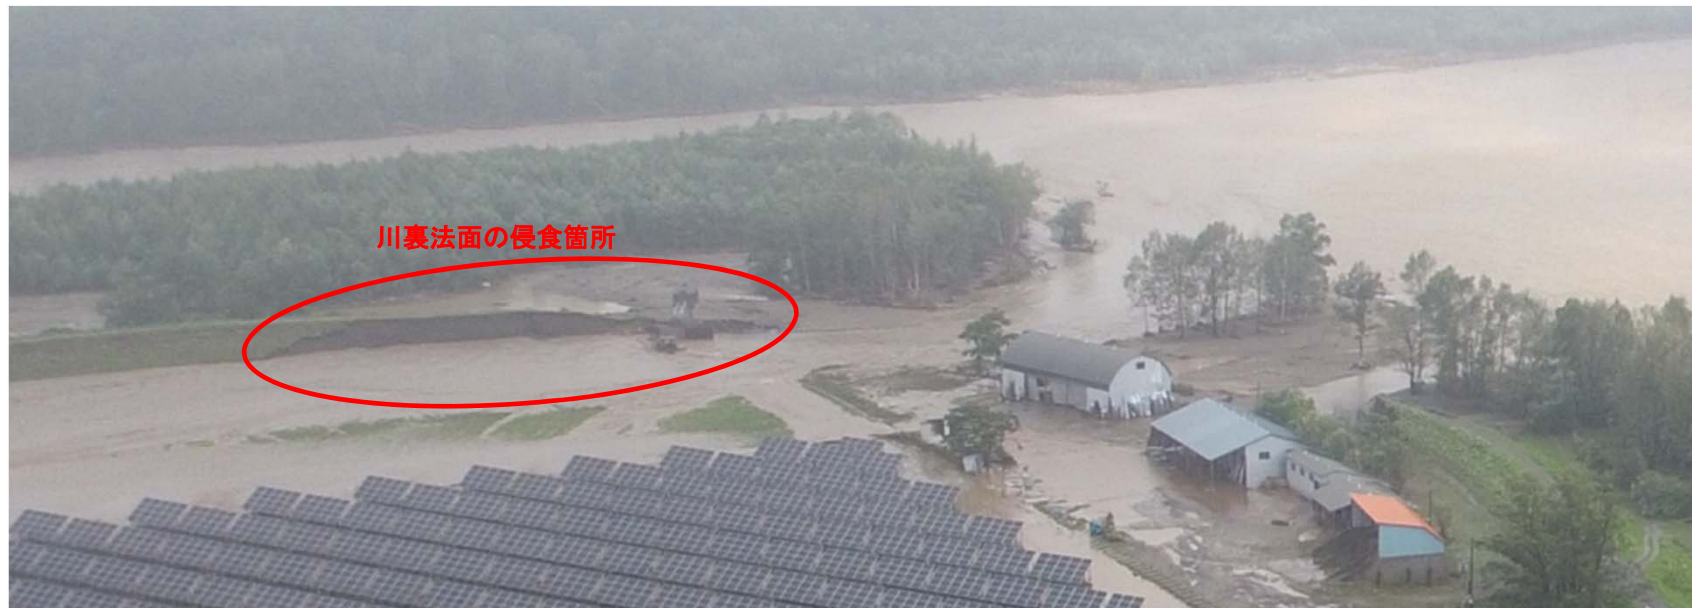
- 堤外側の侵食は確認されない一方で、堤内側では戸蔦別川右岸からの氾濫流が流下し、札内川・戸蔦別川合流点の堤防決壊箇所から河道へ戻っている。また、堤防決壊箇所付近において川裏法面の侵食がみられる。
- 堤体材料は砂礫で構成されている。

札内川・戸蔦別川合流点の堤防決壊及び氾濫状況

- 堤内側で戸蔦別川右岸からの氾濫流の流下及び堤内側の侵食がみられることから、堤内側からの侵食により決壊幅が拡大した可能性がある。

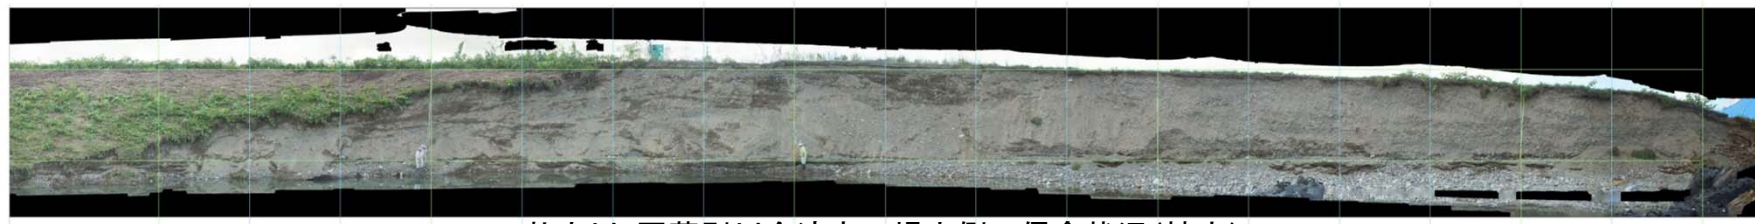
札内川・戸蔦別川合流点の堤内側の侵食状況(拡大)

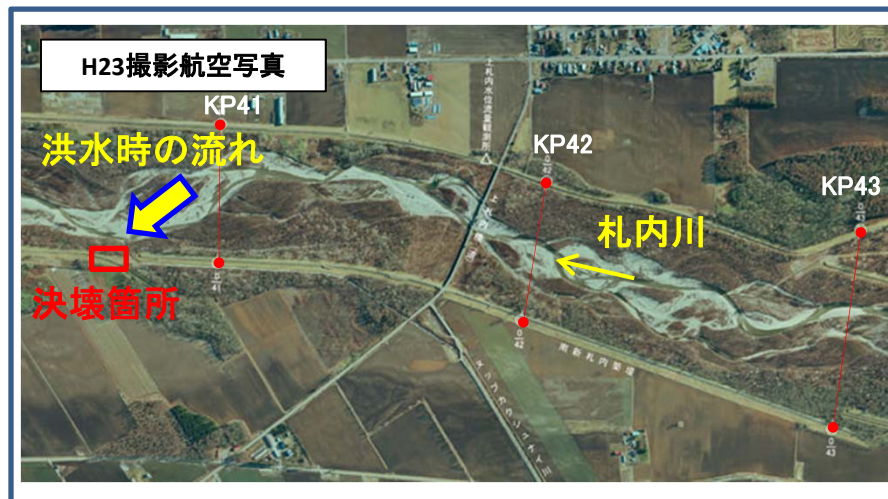
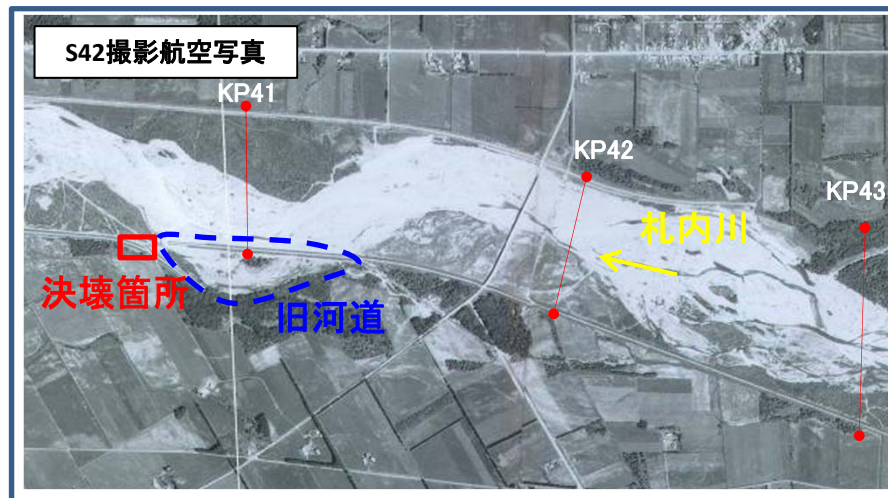
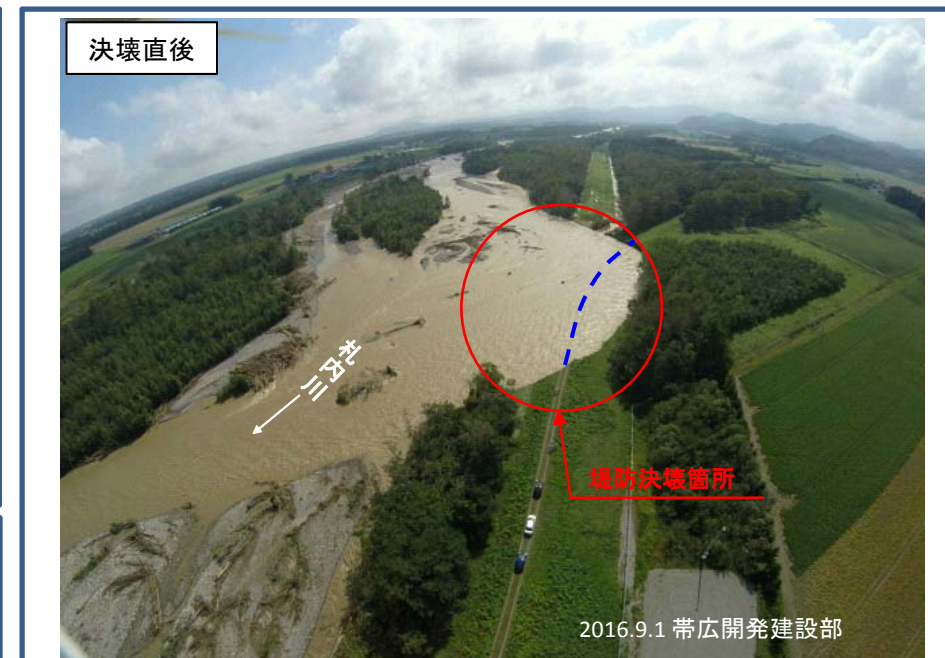
横断面図(札内川KP40.5、KP40.8)

- 決壊箇所付近は、蛇行した低水路の外岸部となっている。
- 決壊箇所前面の高水敷は侵食され、高水敷上の樹木も消失している。出水後の滞筋が左岸に大きく寄っており、一部は堤内地まで及んでいることが確認された。

- 侵食が堤防決壊原因の一つであると推察される。

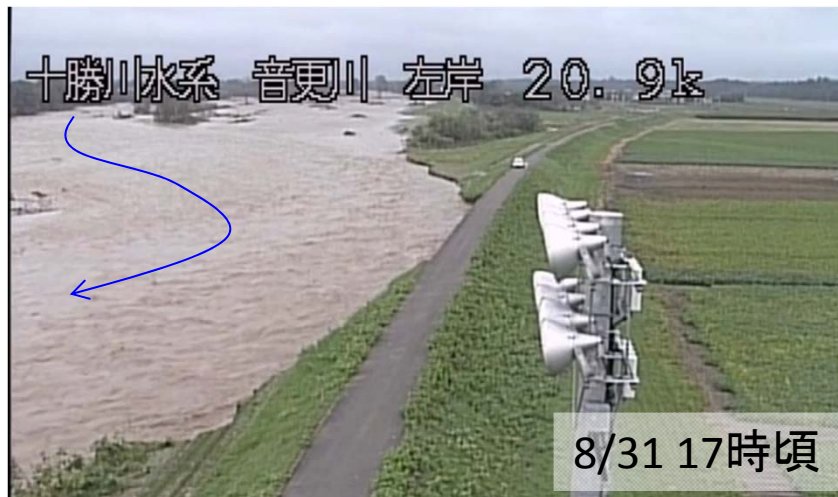
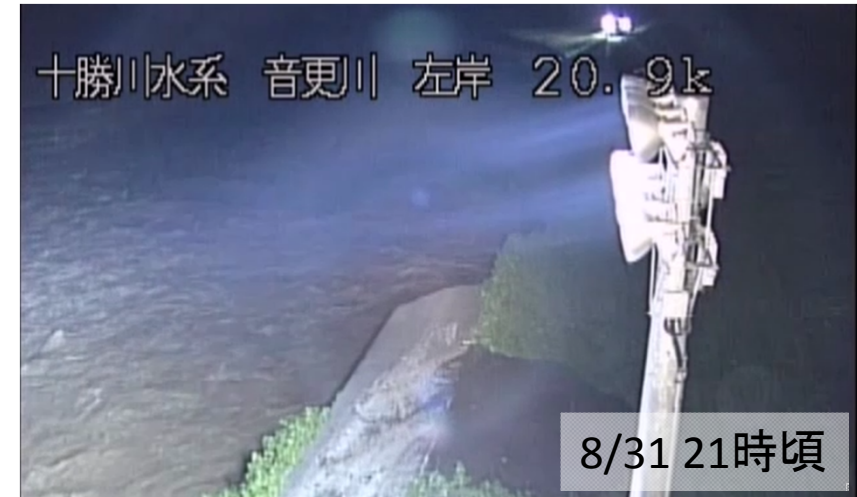
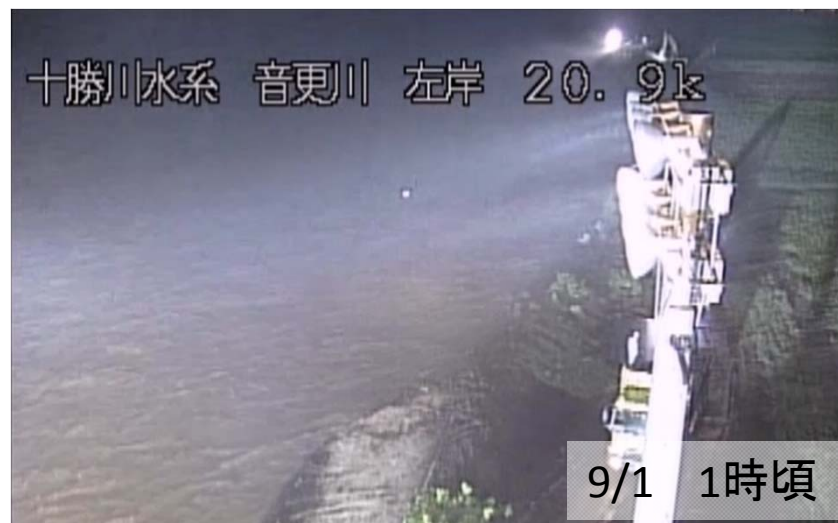
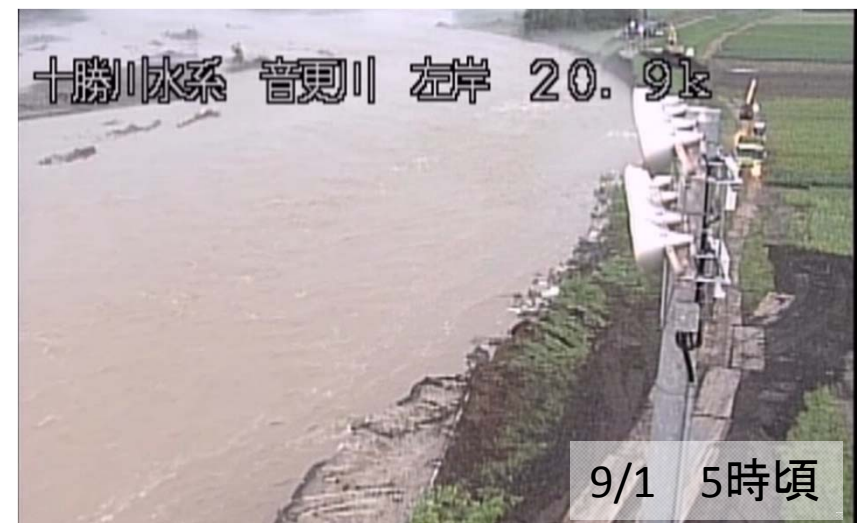
- 8/31 17時頃: 侵食が堤外側法肩まで達し、流れの湾曲に沿うように堤外側法面が大きく削られている。
- 8/31 21時頃: 侵食が堤内側法肩～法面まで達し、天端道路が消失している。
- 9/1 1時頃以降: 侵食の進行は堤内地まで達したが、概ね小康状態となる。
