# 平成21年度の実験結果報告

北海道開発局  
(独) 土木研究所寒地土木研究所

## 越水破堤実験の計画概要

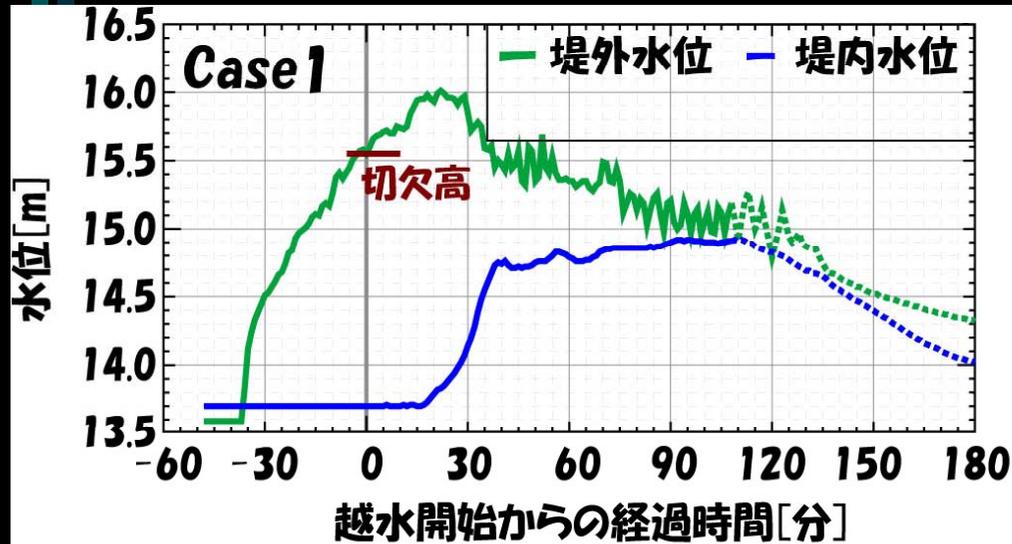
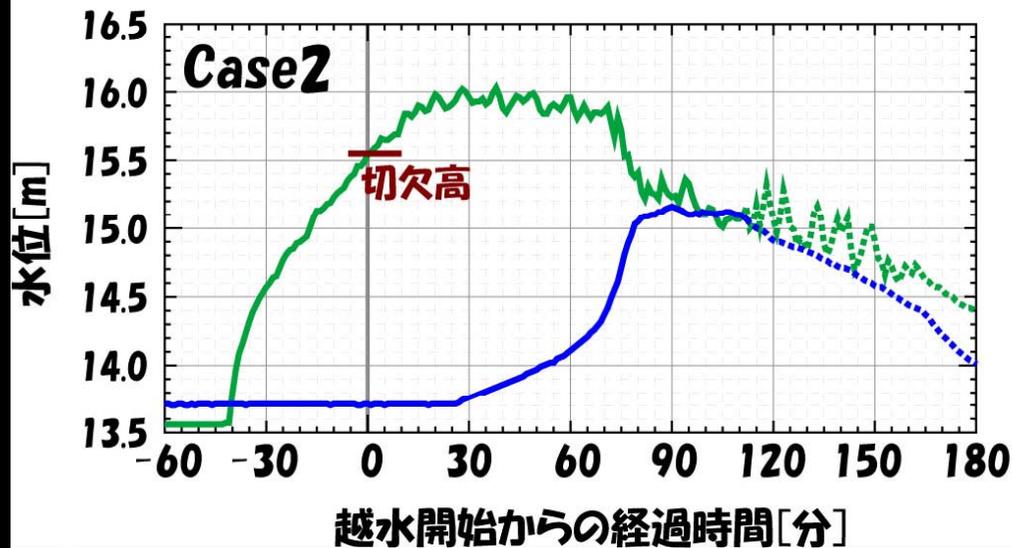
## 堤内外水位 (切欠部断面)

越水開始実時刻と、水位データが堤防切欠高を超えた時刻は一致し、越流水深は50cm程度まで水位が上昇し、その後は概ね一定水位

堤外水位について、Case1は越水開始から約30分後、Case2は越水開始から約75分後に急激な水位低下がみられ、実験概況動画の破堤拡幅進行時間帯と一致

またCase1は堤外水位の低下後、90分後まで徐々に堤内外水位差が縮まっているのに対し、Case2は堤外水位の低下後、すみやかに水位差がなくなっている

破堤進行過程において水理量が異なっているため、破堤拡幅過程ではこれらの考慮も必要と考えられる

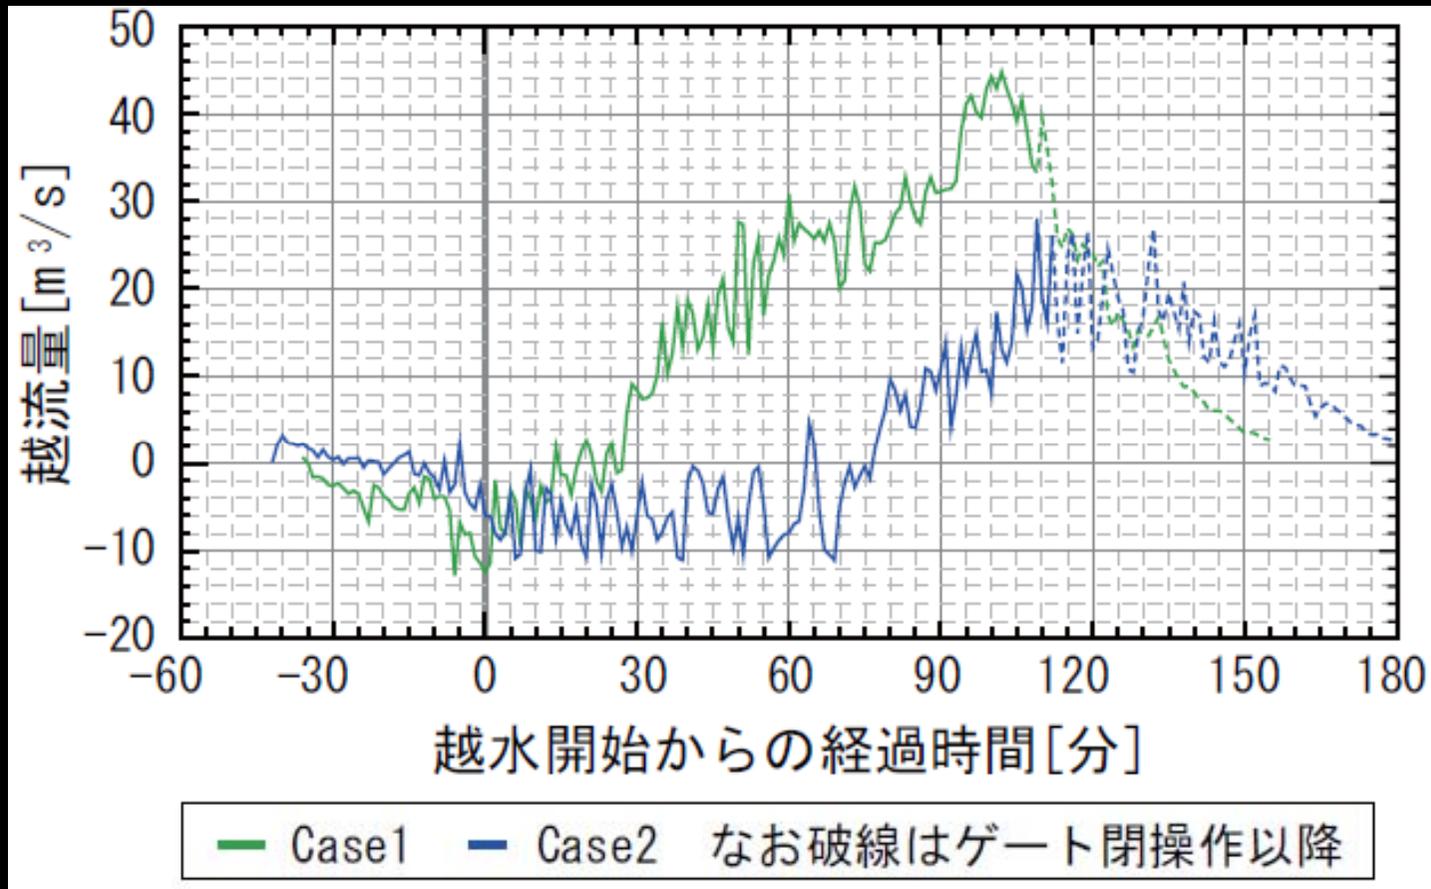
## 越流量の推定

水面変動が激しく、越流量の推定値にも振動が見られるが、ここでは観測値より算出した値をそのまま記載  
傾向としては前述の実験概況動画、水位観測結果と同様に、破堤拡幅が顕著に見られる時間帯から越流量の急増

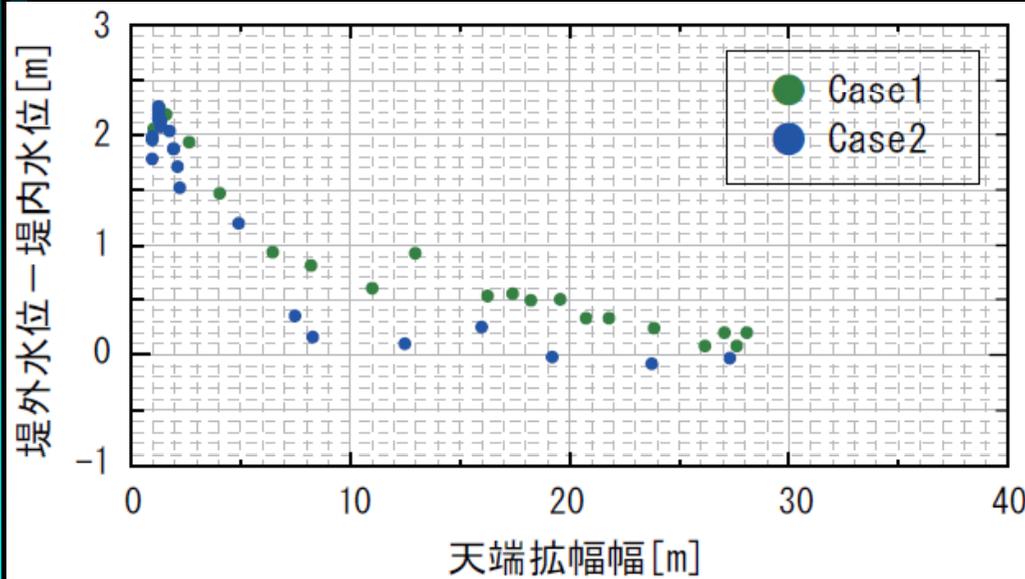
## 堤体土質相違による破堤拡幅過程

Case1・2の相違点は土質のみの設定としたが、前述の通り、堤内外水位の変動に差があるため、破堤拡幅過程において単純に土質の差のみとして比較はできない

左図は天端拡幅幅と切欠部断面における堤内外水位差の関係を示す

破堤幅10mまでに着目すると両Caseともに水位差は徐々に小さくなるにせよ、水位差を保ったまま天端拡幅が進行していることから、この段階まで破堤拡幅幅の相違が土質によるものと考えられる

前述の通りCase1はある程度、堤体上部が拡幅した後に下部が崩壊を繰り返している

このため越水開始から60分程度以降、拡幅速度が遅くなったのは堤内外水位差がなくなり、堤体下部が浸食しづらくなったことも一因と考えられる

これに対し、Case2は堤体上下部が同時に崩壊しながら破堤拡幅が進行

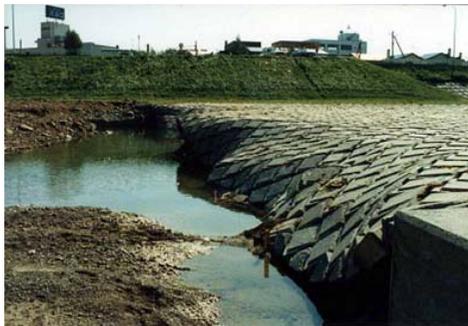
床止め周辺の流れ落ちる流水による被災例  
S56年8月豊平川洪水被災状況

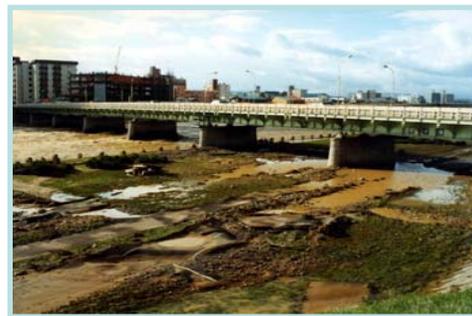
橋脚等の乱れた流れによる被災例  
S56年8月豊平川洪水被災状況

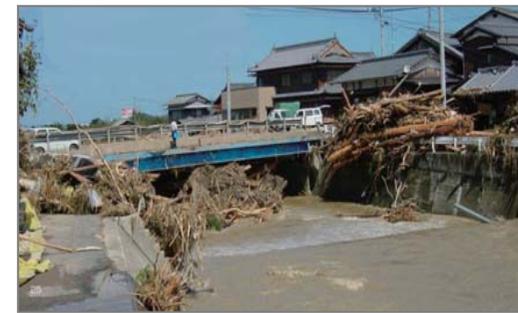
橋脚への流木閉塞被害例  
(平成16年 水害レポート2004河川局HPより)

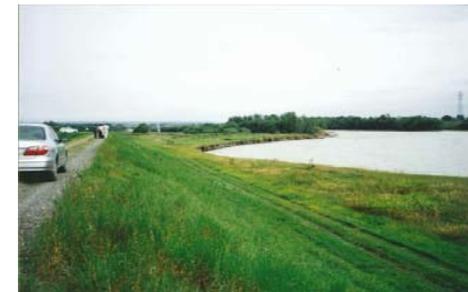
高水敷侵食の様子  
H13年9月撮影 十勝川
