平成29年度 第12回十勝川千代田実験水路等アドバイザー委員会
第18回十勝川千代田実験水路等実験検討会

北海道大雨激甚災害（H28.8発生）を踏まえた 千代田実験水路の活用

国土交通省 北海道開発局

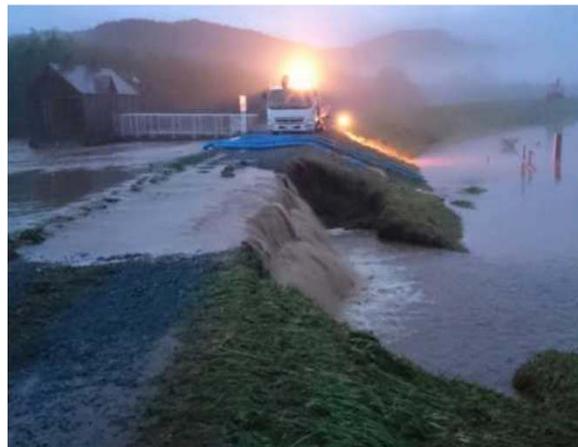
越水による被災事例
(常呂川KP22.6)

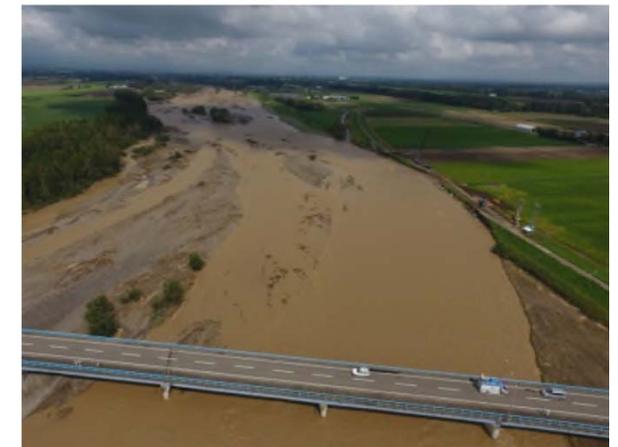
河岸侵食が堤防まで到達した事例
(音更川KP21.0)

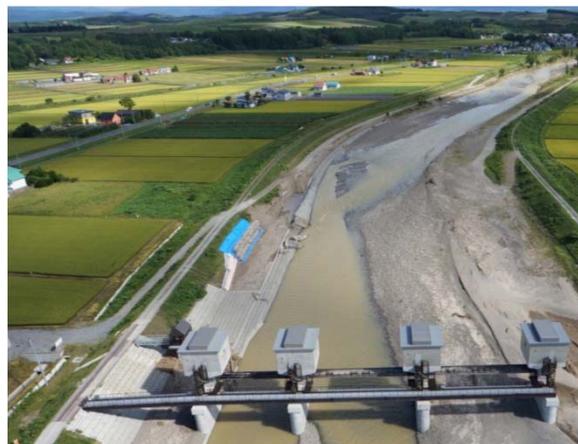
高水敷に水が乗り上げ侵食した事例
(辺別川KP4.2)

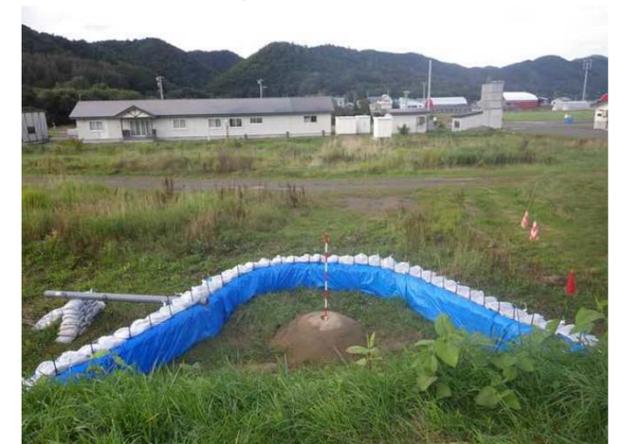
浸透による被災事例
(常呂川KP24.6)

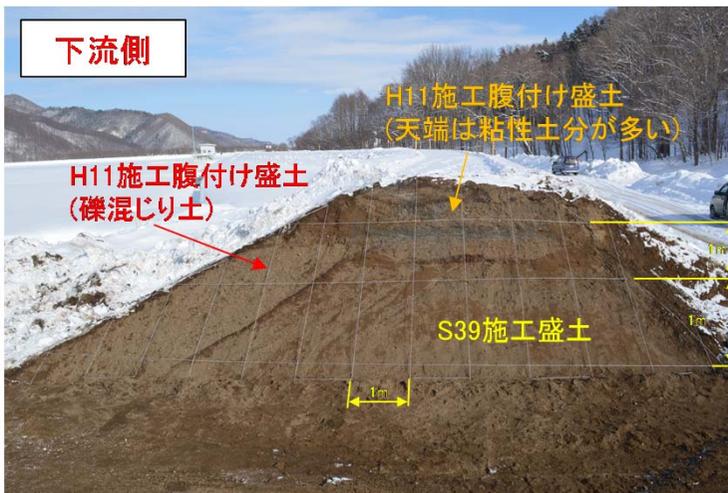
柴山沢川の堤防掘削断面

- ・ 柴山沢川の盛土の細粒分は4～11%と少なく、特にH11盛土は礫質土
- ・ 日吉の盛土の細粒分は42%と粘性土

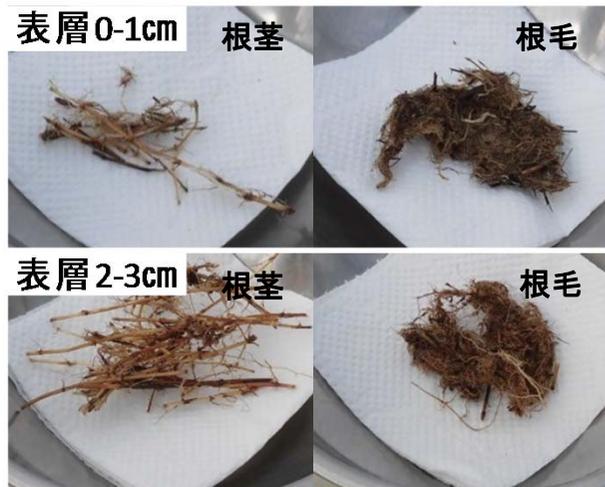
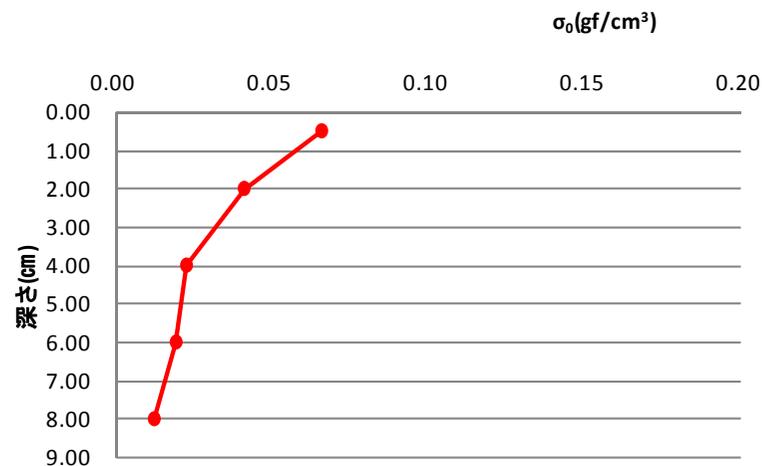
● 柴山沢川

- 決壊した柴山沢川と決壊しなかった日吉30号樋門付近で根毛量を比較した。
- 決壊していない日吉30号樋門付近の方が平均根毛量が多く、越流水に対する侵食への耐力が大きかったものと考えられた。

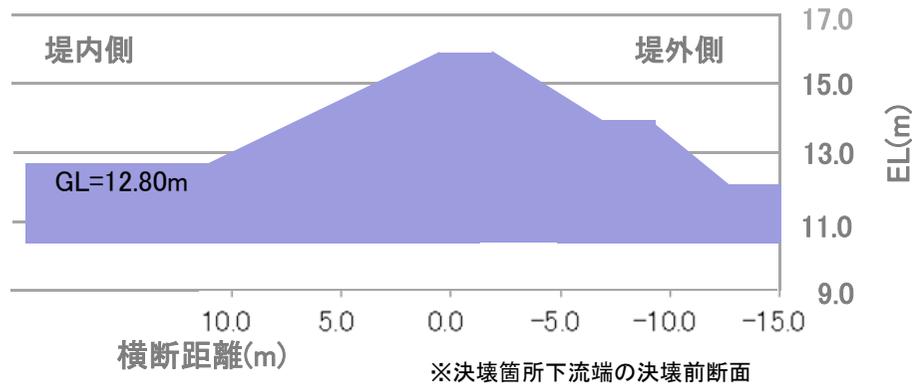
●柴山沢川

- 決壊した柴山沢川と決壊しなかった日吉30号樋門付近で内水状況を比較した。
- 決壊していない日吉30号樋門付近の方が内水の湛水があったことから、越流水が内水で軽減され、堤体の侵食が生じにくい状況にあったと考えられた。

住民が避難した22:20時点で、下流の排水機場による内水位はEL=11.50mで、堤防決壊地点の地盤高はEL=12.80mであることから、常呂川ピークの2~3時間前では内水が湛水していないと判断される。

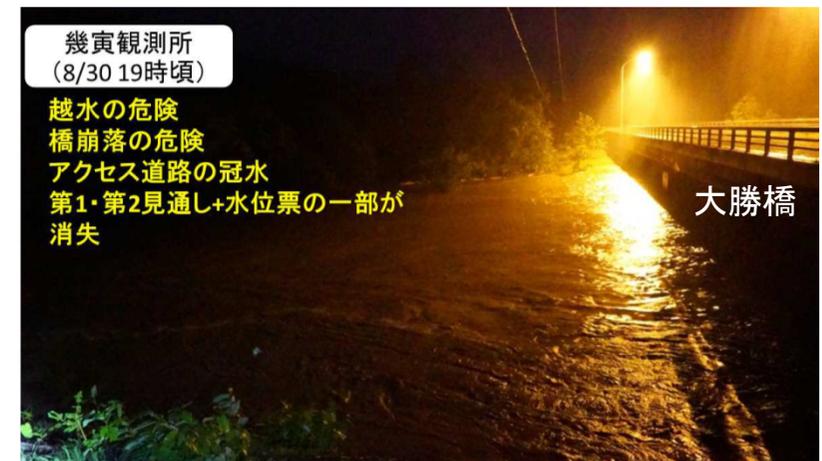
幾寅観測所
(8/30 19時頃)

越水の危険
橋崩落の危険
アクセス道路の冠水
第1・第2見通し+水位票の一部が
消失
