国土交通省北海道開発局

小樽開発建設部 倶知安開発事務所

河川管理レポート

# 尻 別 川

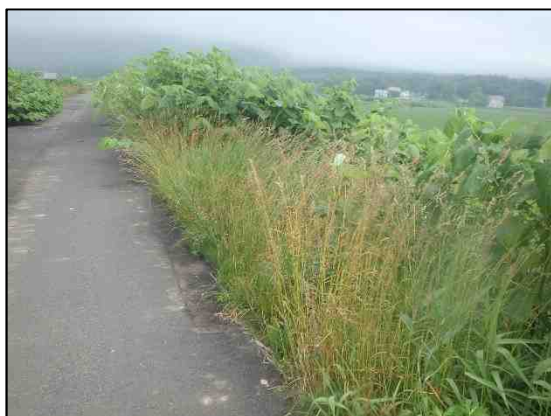
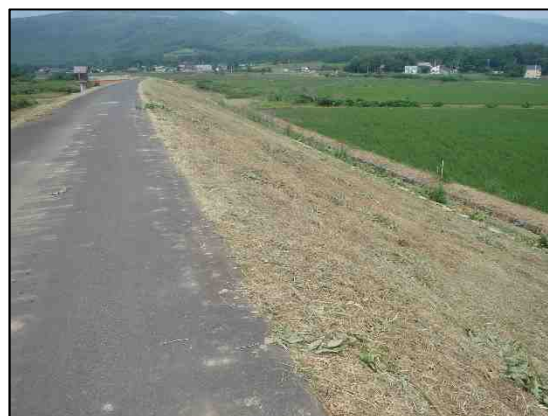
堤防法面（実施前）

堤防法面（実施後）

堤防点検を実施するため、堤防法面及び堤内排水等の除草を実施しました。

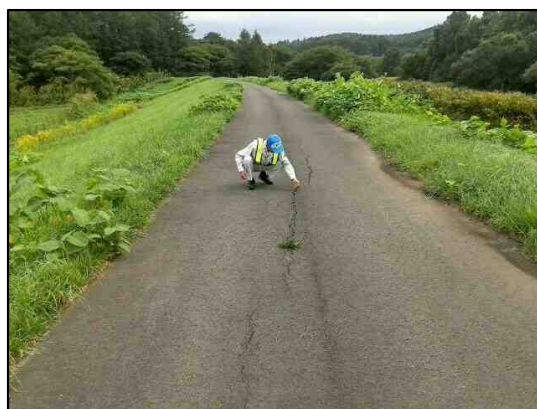
目的別巡視（天端クラック確認）

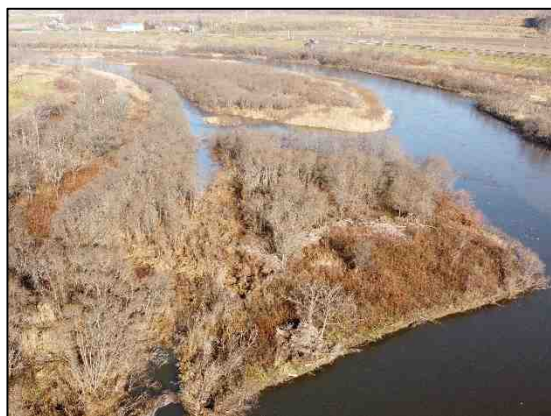
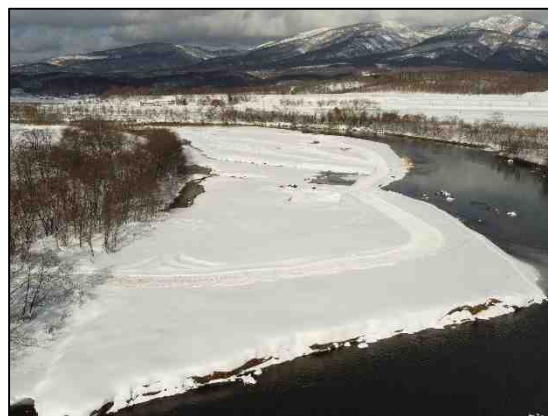
樹木伐開

流下能力を維持するために伐開が必要な箇所、出水時の河川巡視及び水位・流量観測の支障となる箇所において、河川整備との整合を図りながら伐開計画に基づき伐開を実施しました。

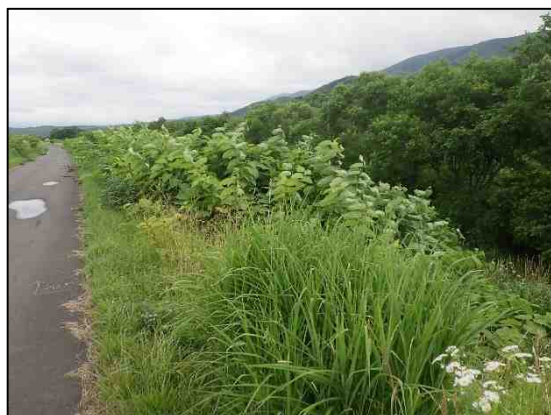
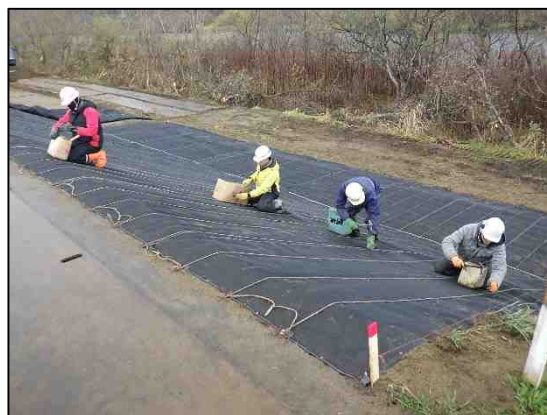
法面補修

点検結果から、護芝の被覆割合が著しく低い（植生不良により、降雨による法崩れや流水による洗堀等が懸念される）箇所において法面補修（イタドリ防除）を実施しました。

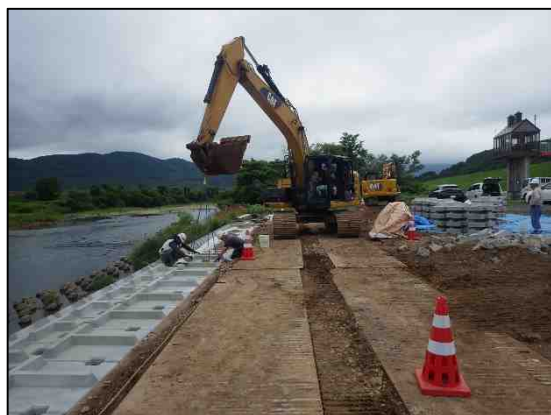
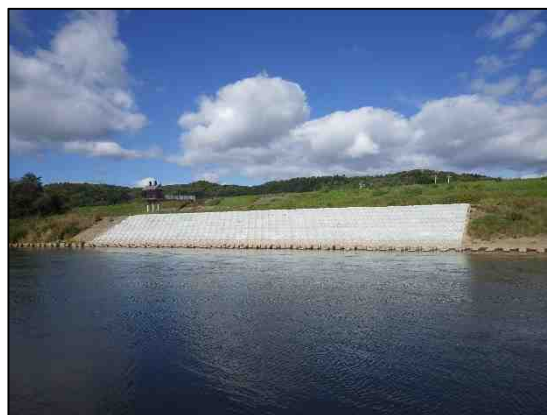
護岸補修（栄浜護岸）

点検結果から、護岸等が陥没し（沈下、又は老朽化により）所定の機能が維持できなくなった箇所において護岸補修を実施しました。

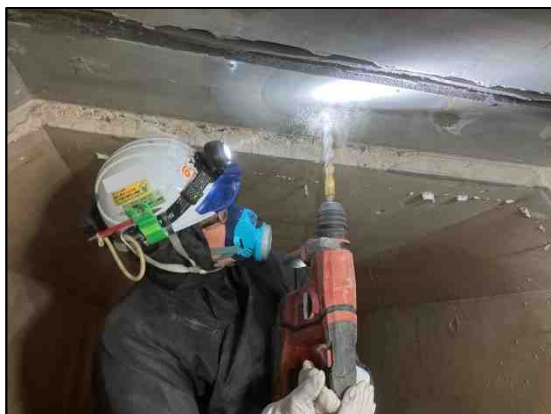
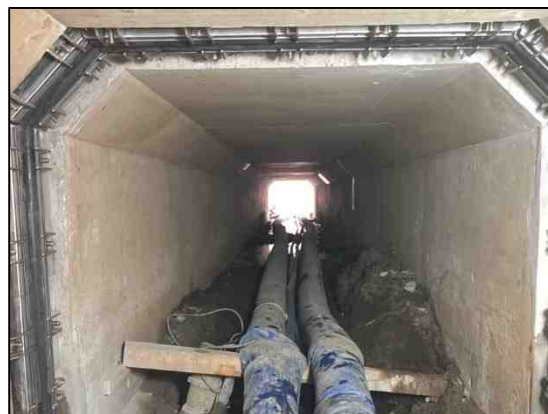
樋門函体内の補修（守田樋門）

点検の結果異常が発見された箇所は経過観察等を行うとともに、必要に応じて補修や補強、交換など必要な措置を実施しました。
