■河川・ダム施設の安全利用点検の実施及び点検結果について（5月14日）

河川の施設における安全利用点検 実施状況

留萌開発事務所

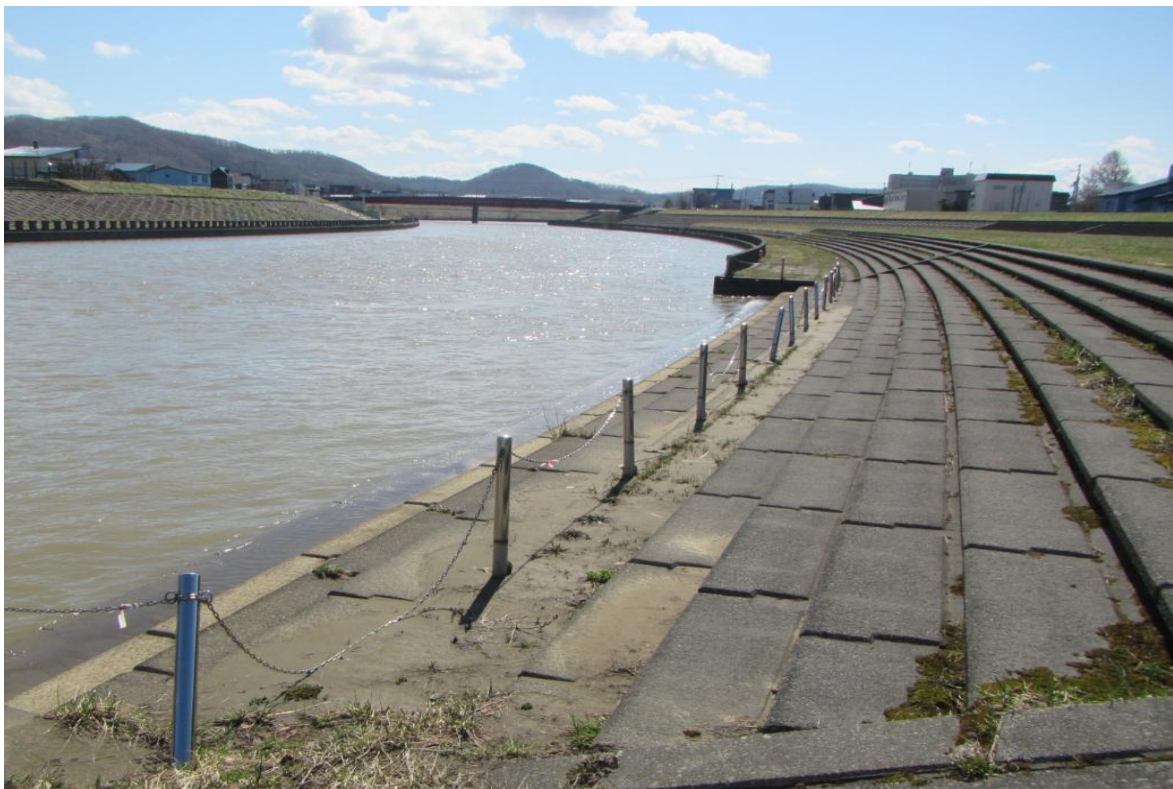
<復旧前>

船着場の侵入禁止チェーンの破損(留萌川市街 左岸 KP2.18付近)
