## ■河川・ダムの施設における安全利用点検の実施及び点検結果について（4月25日）

# 河川の施設における安全利用点検 実施状況

留萌開発事務所

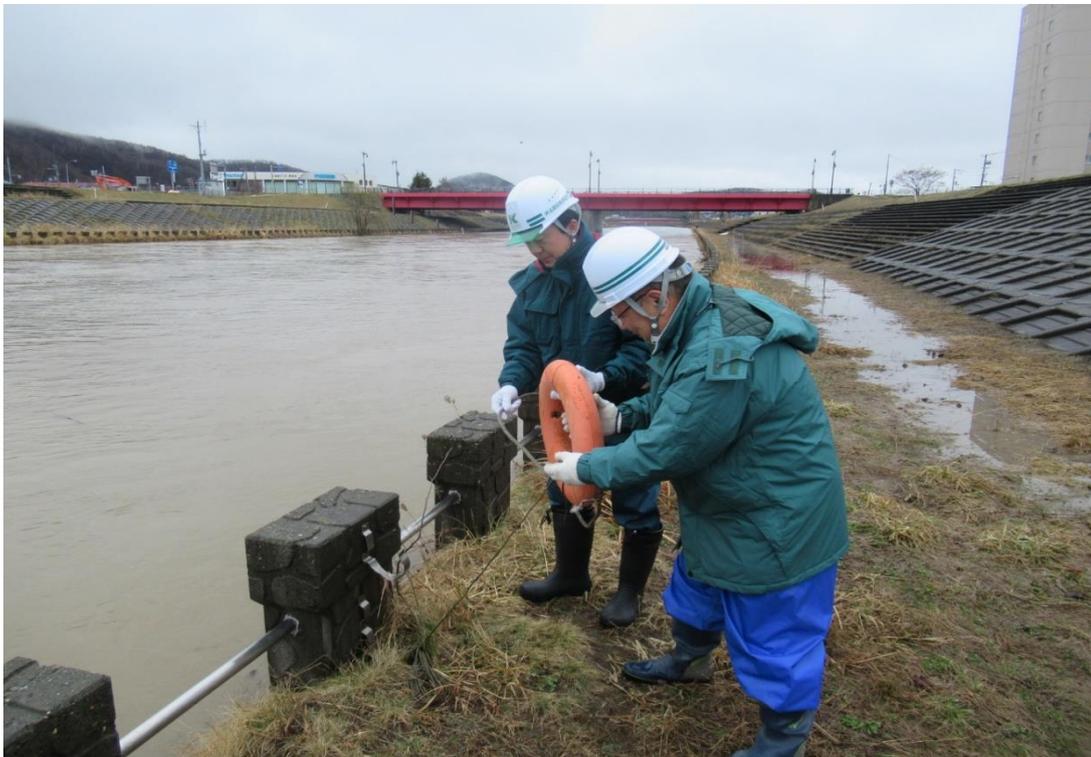
<復旧前>

①救命浮輪の外れ(留萌川市街 左岸 KP2.7付近)

河川名 (担当事務所)	点検箇所	点検範囲〔起点 (KP) ~ 終点 (KP) 〕		点検実施 予定年月日	合同点検 実施団体	点検結果及び対策	対策・措置が 必要な場所
留萌川 (留萌開発事務所)	市街左岸	JR第九留萌川橋梁付近 (KP2.0)	市道東橋付近 (KP4.2)	令和7年4月15日 (予備日4月17日)	ルルモッペ河 川愛護の会、 留萌市	①救命浮輪の外れ 4月15日復旧 ②進入禁止チェーンの破損 4月18日復旧	別添 状況写真参照
	市街右岸						
	幌糠	幌糠水辺の楽校周辺 (KP19.4~KP19.8)		令和7年5月8日 (予備日5月9日)	ルルモッペ河 川愛護の会	未実施	
	峠下	国道233号橋橋下流側周辺 (KP24.7~KP24.8)					
天塩川 (幌延河川事務所)	天塩川河口部 (左岸)	ロクシナイ川合流点 付近 (KP0.5)	天塩川河川公園北端 付近 (KP1.5)	令和7年4月17日	天塩町	異常なし	別添 状況写真参照
	幌延旧川	パンケウブシ川合流点 付近 (KP21.5)	幌延町パークゴルフ場 付近 (KP21.5)				
留萌ダム (留萌ダム管理支所)	留萌ダム堤体 及び貯水池	ダム堤体周辺及び 貯水池	雨量観測所 周辺広場	令和7年4月14日 (融雪後5月12日)		ダム堤体、取水塔進入路、ダム管理棟 周辺、ダム下流広場、異常なし。(雨 量観測所周辺広場、貯水池湖面及び湖 岸は融雪後に点検実施。)	別添 状況写真参照

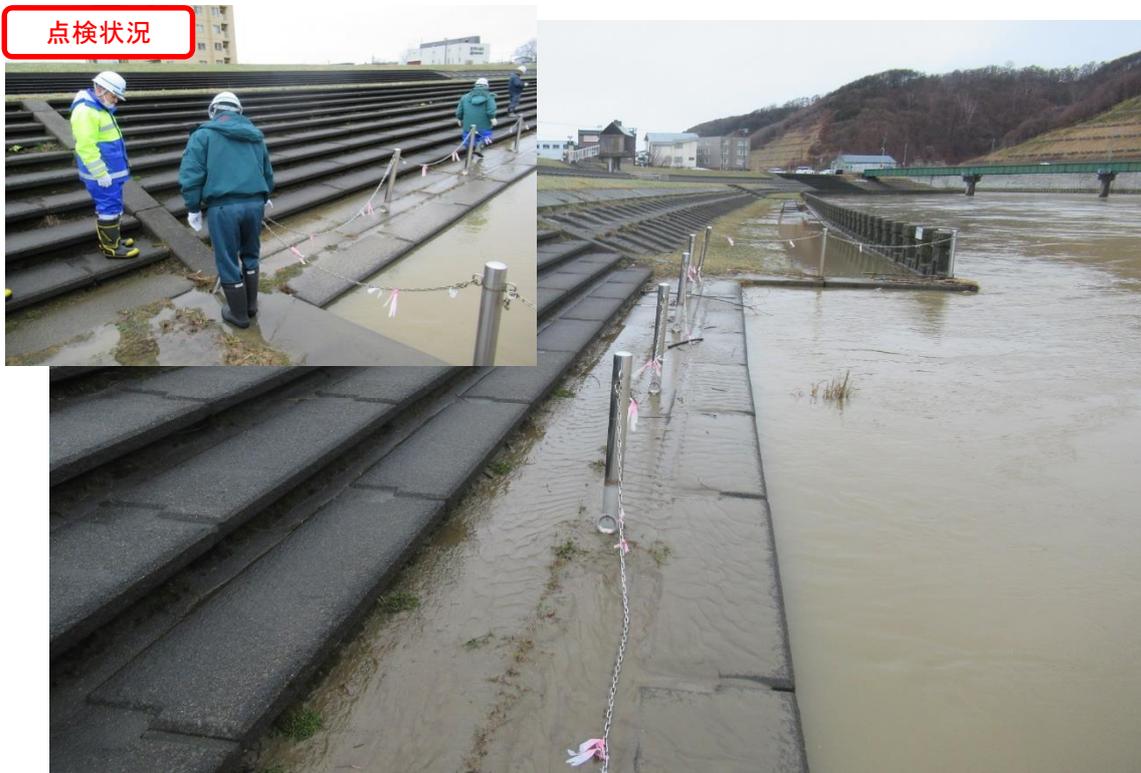
<復旧前>

②船着場の侵入禁止チェーンの破損(留萌川市街 左岸 KP2.2付近)
