令和6年1月15日
留萌開発建設部

東雲排水機場における灯油流出について（第2報）

～東雲排水機場敷地内から灯油が漏れていることが確認されました～

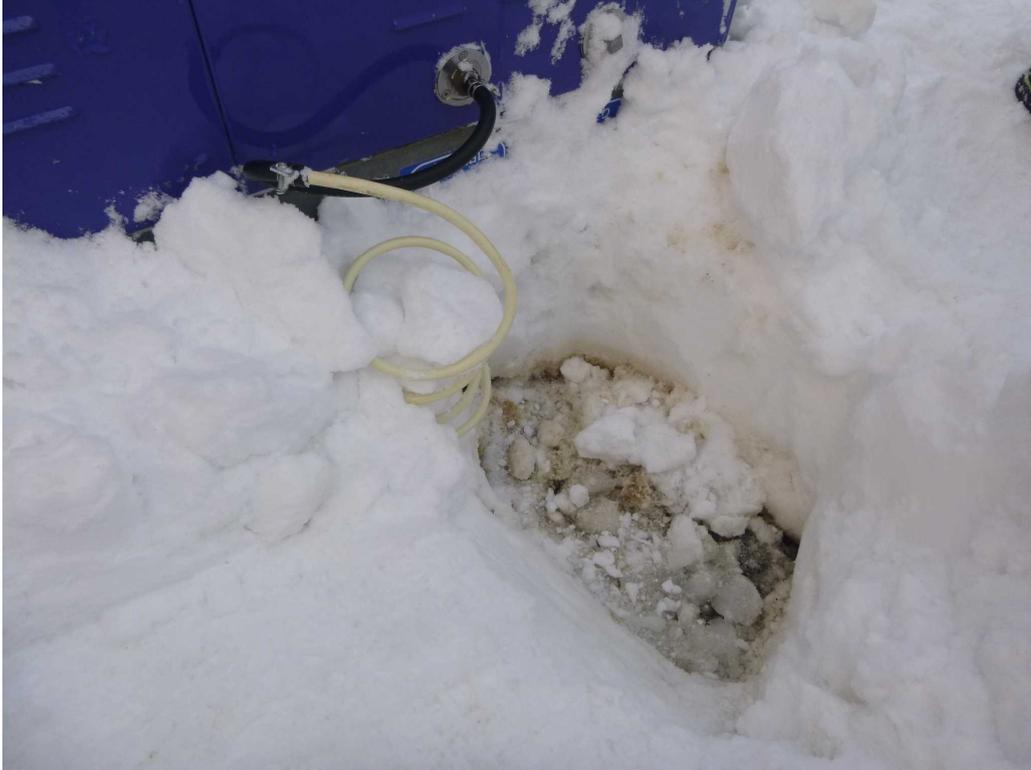
灯油タンク接続部のゴム配管が積雪等の影響で破損したことが原因と考えられます。

灯油流出部分

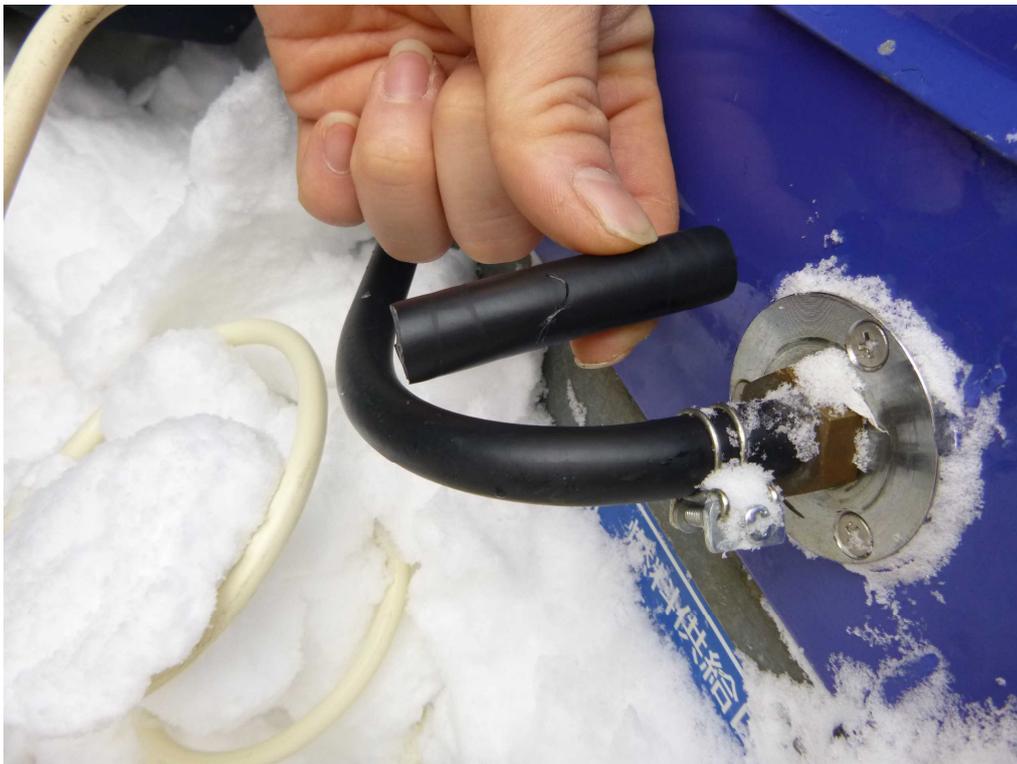
破損配管交換状況
