令和 6 年 3 月 26 日  
留 萌 開 発 建 設 部

## 東雲排水機場における灯油流出について（第 3 報）

～流出した灯油の除去を開始します～

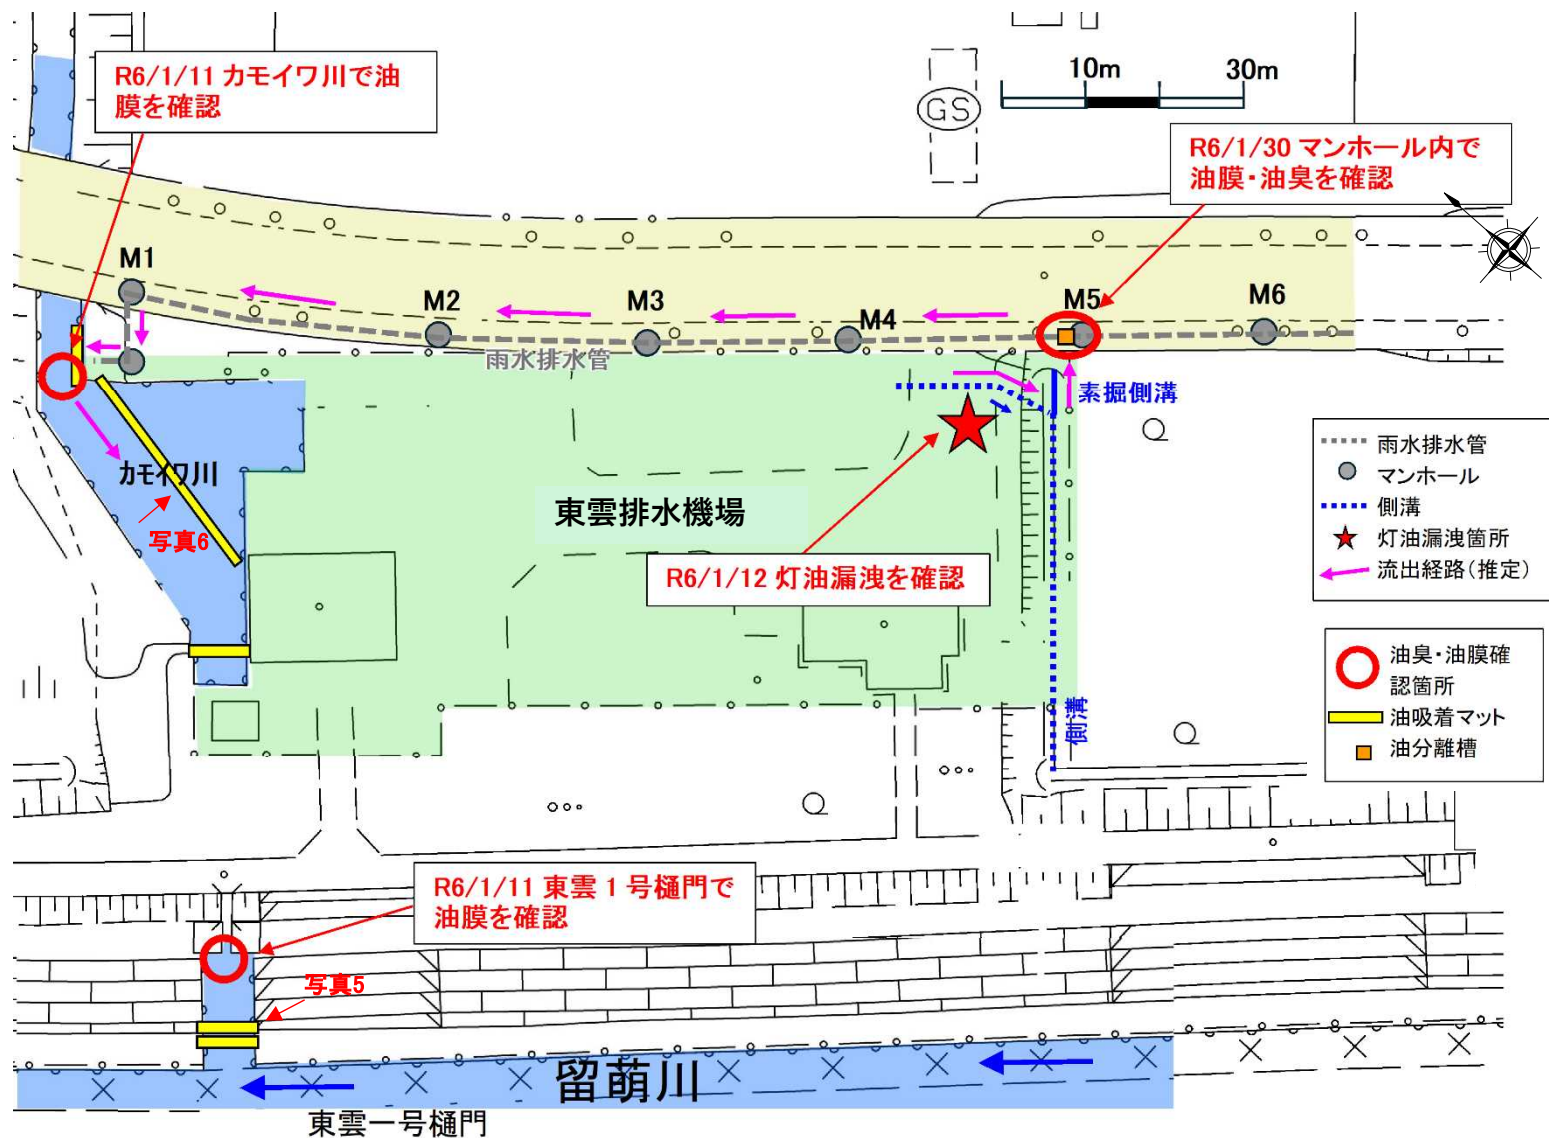
# 別紙1

図1 東雲排水機場と灯油流出状況

- 流出した灯油は、敷地内U字側溝を伝わり地盤内部に浸透し、M5流入管から流出したと考えられ、地表から深度約1mの層と、深度約3mの2層に灯油が分布していることをボーリング調査等により確認しました。

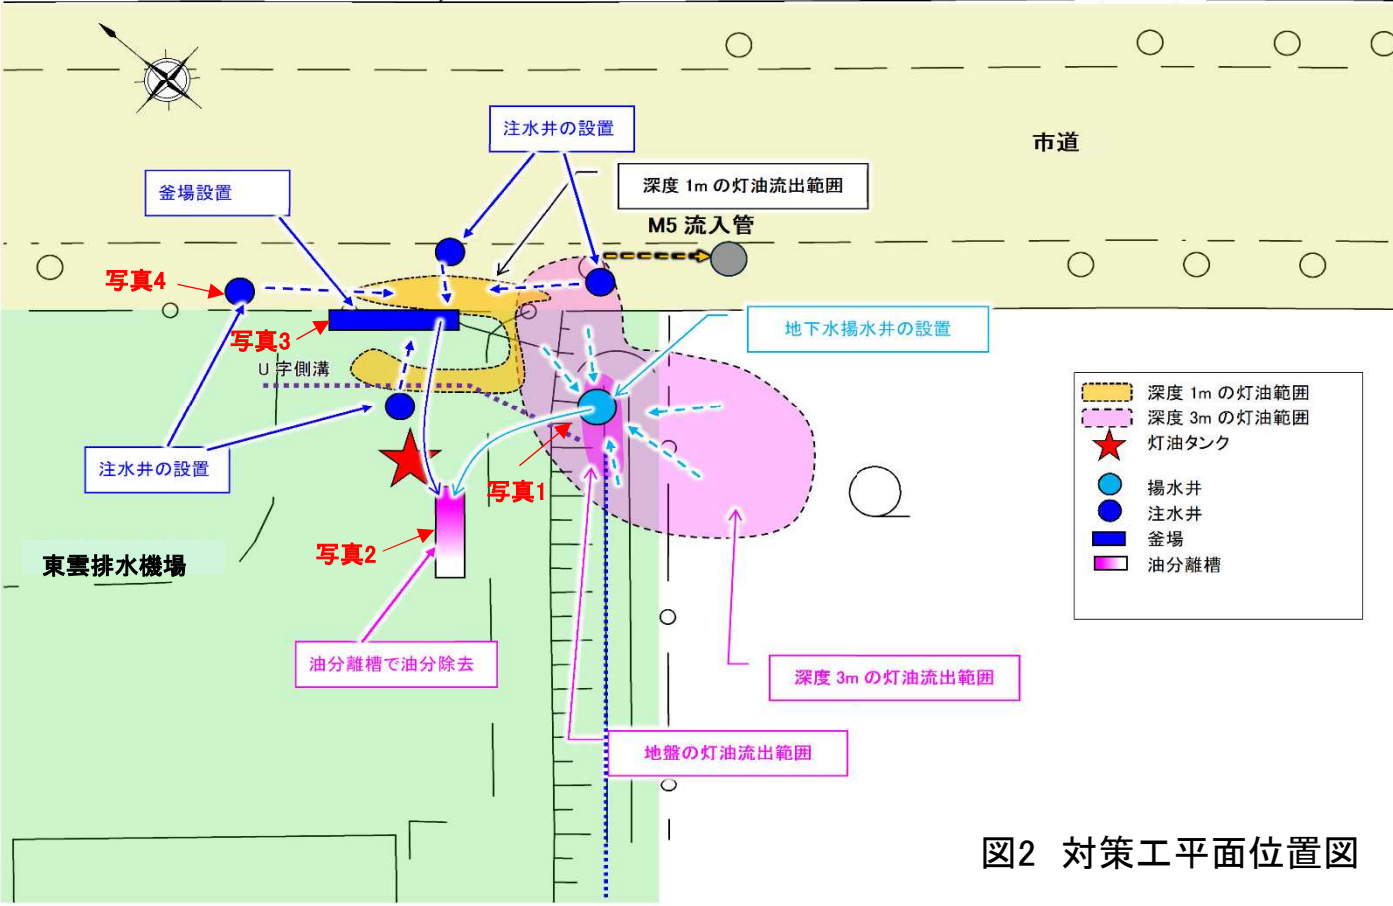
## 別紙2

図2 対策工平面位置図

- 流出した灯油は、地下水面に沿って薄く層状に広がっているため、深度約3mの層に揚水井、深度1mの層には釜場を設置して、揚水により灯油の回収を行ったうえ、油分離槽により油分を除去します。

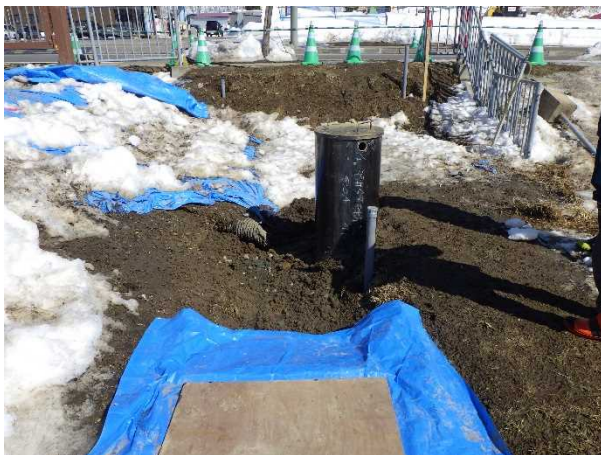
写真1 揚水井の設置状況

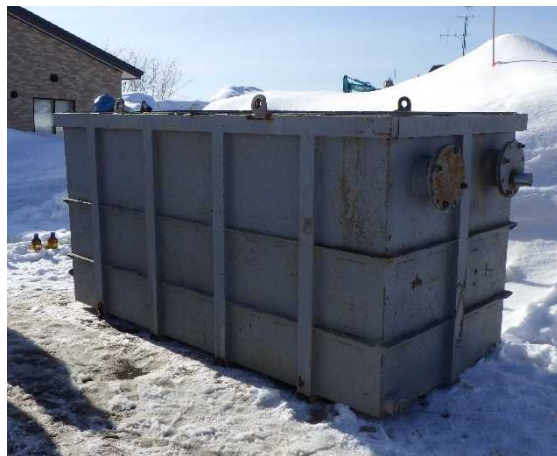
写真2 油分離槽の設置状況

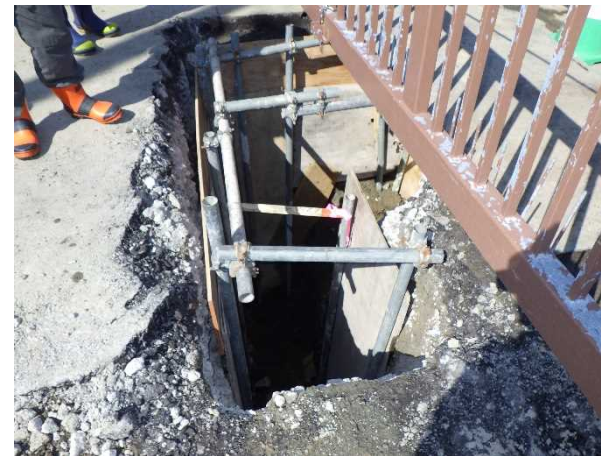
写真3 釜場の設置状況  
(転落防止のため鉄板等設置します)

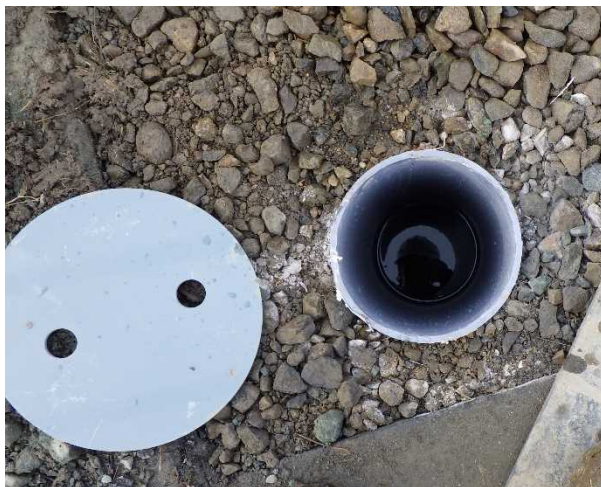
写真4 注水井の設置状況

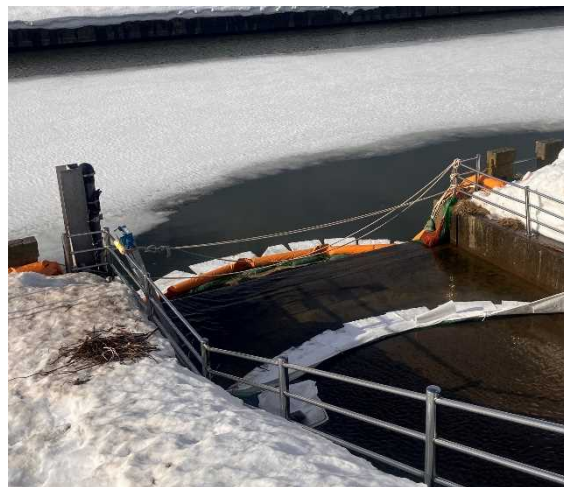
写真5 留萌川合流付近  
オイルフェンス・オイルマットの設置状況

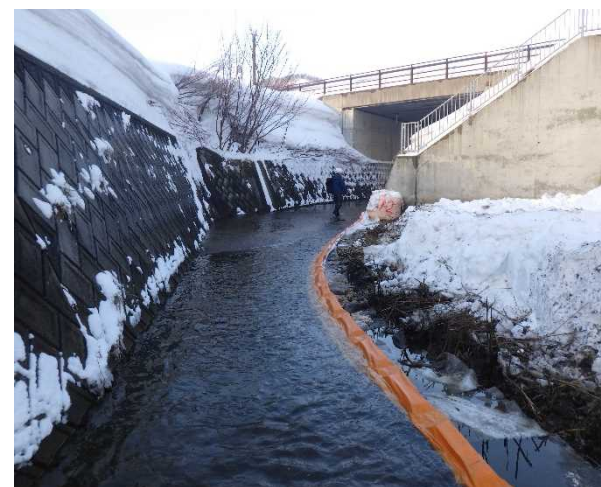
写真6 カモイワ川オイルフェンス  
設置状況
