寒冷地における用水路の劣化と保全

ーストックマネジメントの取組みー

とりまとめ担当 本局 農業水産部農業計画課
函館開発建設部
旭川開発建設部
(独)土木研究所寒地土木研究所

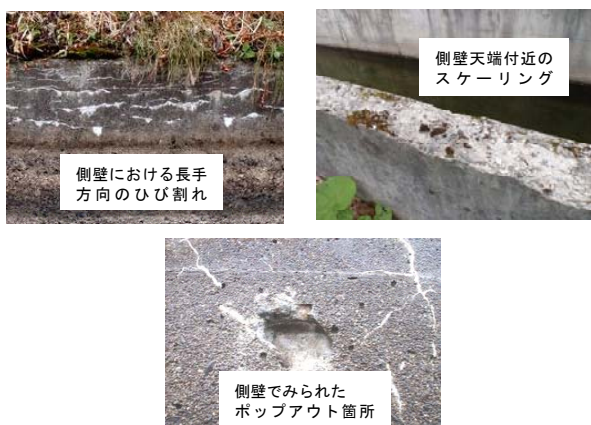
写真-1 水路における凍害劣化の形態

北海道のコンクリート水路の劣化の要因は、中性化、凍害、凍上、アルカリ骨材反応、摩耗である。このうち寒冷地特有の劣化要因は凍害、凍上であり、凍害の劣化形態には、ひび割れ、スケーリング、ポップアウトなどがある（写真-1）。また、凍上の劣化形態には、水路側壁の傾倒破損や目地の破断などがあげられる（写真-2）。

とくに、コンクリート水路は一般のコンクリート構造物に比べ部材厚が薄いことに加え、落水後は水路の全面が冷気に曝されるため、凍結融解作用に対する抵抗性の評価が重要である。しかし、現状の機能診断は、写真-1のような凍害劣化の表面からの深さや面的広がりやの評価にとどまっており、劣化予測や対策工法の有効性を判断するための調査・評価手法は未確立である。今後、寒冷地の水路の劣化要因を踏まえた機能診断調査と機能診断評価の確立が急がれる。

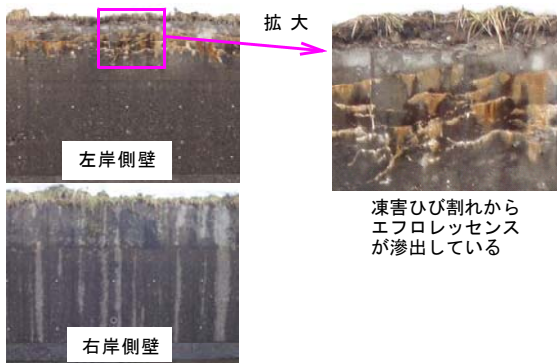
写真-3 観測区間の水路側壁の状況

観測区間の側壁は、左岸が南東向き面、右岸が北西向き面である。水路側壁には、写真-3に示すように、左岸側壁の気中部には天端付近のスケーリングとともに壁面には多数の長手方向のひび割れが生じているが、水中部には目立った凍害劣化は見られない。一方、右岸側壁は気中部、水中部ともに目視観察ではひび割れ等の凍害劣化は見られない。

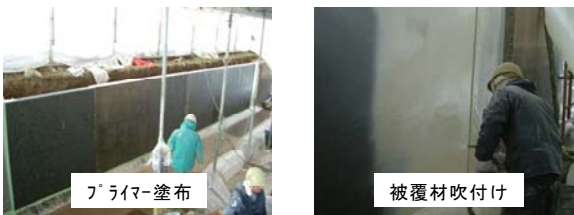
写真-5 樹脂系補修工法の施工状況

なお、樹脂系では目地部の止水の不完全なところで剥離が生じたが、水路躯体に施工した被覆材まで剥離を起こさせるものではなかった。剥離部分については再補修済みである。

- ・セメント系
 - ①超高压洗浄によるコンクリート表面の劣化部の除去、②プライマーの塗布、③被覆材の塗布
- ・樹脂系
 - ①超高压洗浄によるコンクリート表面の劣化部の除去、②断面修復材の施工（一部区間では省略）、③プライマーの塗布、④被覆材の吹付け
- ・パネル系
 - ①コンクリート表面の洗浄、②緩衝材の設置、③FRPM板の設置とアンカー固定、④FRPM板の継目部および端部に目地材を施工

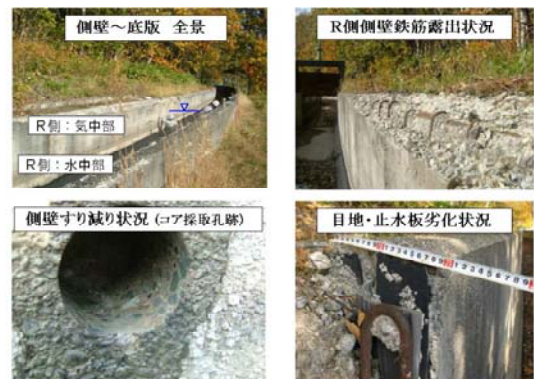
写真-7 劣化状況

なお、対象区間の中でも水路南側に立木がなく十分な日射を受ける区間（以下、日射ゾーン）と、立木により日射が軽減されている区間（以下、日陰ゾーン）が存在する。後者では比較的劣化が進んでいないことから、日射による影響が大きいと考えられる。

水路から採取したコアの空気量や気泡間隔係数を確認したところ、この区間のコンクリートはA Eコンクリートではなく、耐凍害性の低いものであると想定された。劣化状況と対策方針は表-3、写真-7のとおりである。

劣化状況区分	健全部(主に日陰ゾーン:B, C)	劣化部(主に日射ゾーン:A, D, E)
代表的凍害形態	スホール	ひび割れ、内部ひび割れ、欠損、スケーリング
凍害劣化部位	側壁：気中部・・・軽微な凍害 水中部・・・健全(軽微な摩耗) 底版：健全(軽微な摩耗)	側壁：気中部・・・凍害 水中部・・・健全(軽微な摩耗) 底版：健全(軽微な摩耗)
凍害劣化グレード	進展期	加速期～劣化期
劣化回復に求める要求性能	・耐久性の向上	・力学的安全性の回復 ・耐久性の向上
対策方針	・表面被覆による劣化進行の抑制 ・改質強化	・劣化要因の除去 ・耐荷力の改善

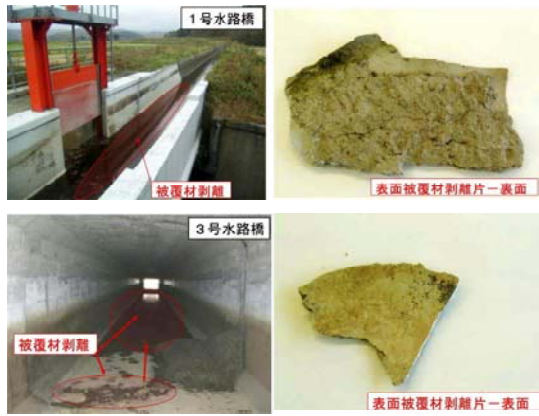
写真-10 剥離・磨耗の劣化

現況水路橋の表面被覆材は、底版での剥離と側壁での磨耗が顕著である(写真-10)。

水路橋の表面被覆材劣化の原因を検討するため近接目視調査の他、表-10に示す試験を行った。その結果、1号水路橋は滞水と湿潤化による凍害によって母材組織の脆弱化と剥離が進行している。一方、

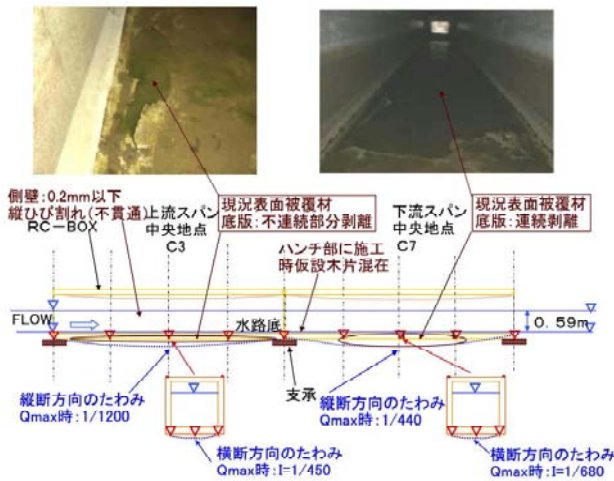
図-15 3号水路橋のたわみと剥離の関係

3号水路橋はたわみが大きく、このことが母材のひび割れや被覆材の剥離に影響を与えている(図-15、表-11)。

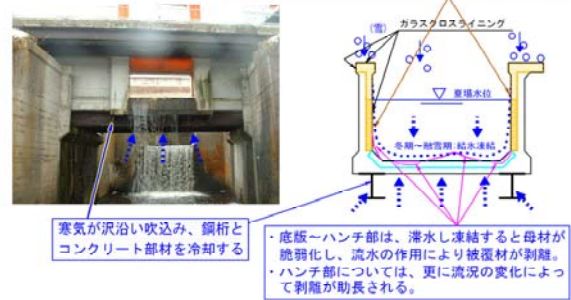
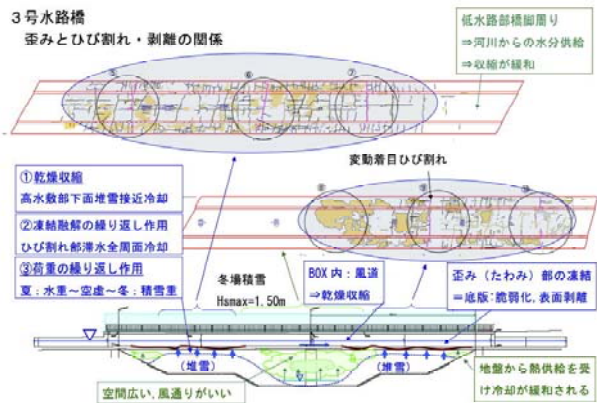
図-16 水路橋劣化のメカニズム

の結果、表面被覆材剥離の原因は、水路橋の上下面と内外面に作用する複合的因子(紫外線:1号のみ+滞水や流水+凍結融解+荷重)の繰り返しである⁷⁾。

ボックス構造である水路橋は、河川断面形状に起因して風にさらされやすいため、底版と側壁に対して施設完成後に外側から進行した乾燥収縮ひび割れが見られる。このひび割れの進展により、施設のたわみが増大するようになり、被覆材が追従できなくなって底版部に表面剥離が拡大した。

- 1号水路橋 母材の脆弱化・剥離の関係
- 側壁は日射及び水分の降下により乾燥しやすく、剥離が起こりにくい。
 - 水中部は、流水の摩擦等で塗膜が減っている。

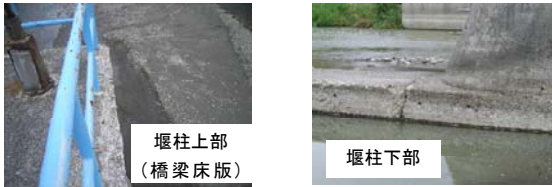
写真-13 頭首工劣化状況

本頭首工のコンクリート構造物は、築造後40年経過しており、初期劣化ならびに凍害と磨耗の単独または複合の劣化が生じており、堰柱上部では、凍害とひび割れが見られ、とくに天端付近は凍害による劣化が卓越している(表-15、図-19、写真-13)。

これらの構造物では、比較的健全な箇所も存在するが、凍結融解サイクル数の多い南面の劣化状況は、劣化深さ等から考察すると「崩壊（剥落）」であり、凍害劣化過程から見ると「加速期～劣化期」と判断された。それゆえ、これらの構造物に対しては、スケーリングやポップアウト部の除去を行ったうえで、断面修復工と表面被覆工を併用した工法を採用した。(図-20)。

各構造物には、砂礫を含む流水の影響による摩耗劣化が生じており、右岸擁壁では「加速期」～「劣化期」の劣化状態であることから、断面修復工と表面被覆工の併用とした。また、左岸擁壁、導水暗渠、導水路では「潜伏期」～「進展期」の劣化状況から表面被覆工とした(図-20)。
